# Tilstandsrapport

Boligbygg med flere boenheter

Møllefaret 46 B, 0750 OSLO

Befaringsdato: 22.01.2026

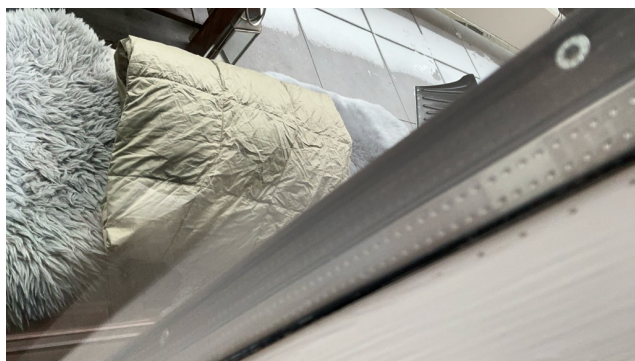
### ! TG 1 Vinduer - 2

Bygningen har malte trevinduer med 2-lags glass. Fastkarmsvindu.

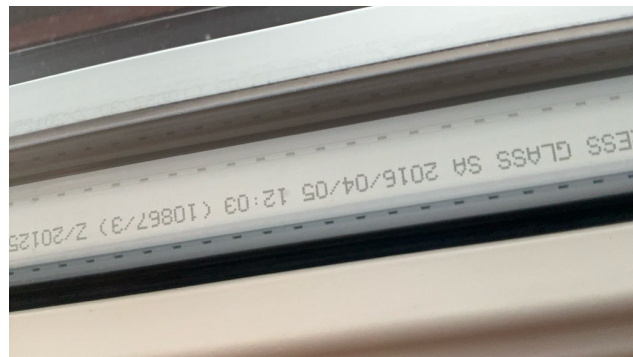
### ! TG 1 Vinduer

Bygningen har malte trevinduer med 2-lags glass. På soverom. Med utvendig screens (solskjerming).

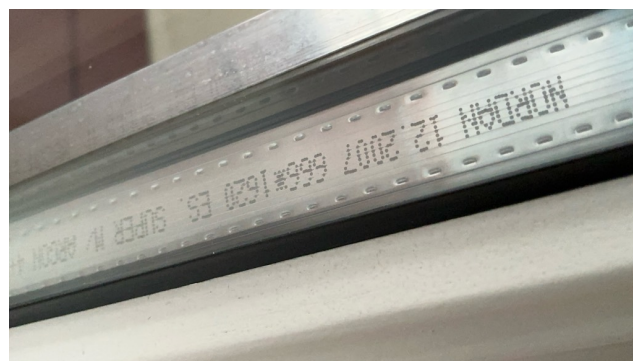
### ! TG 1 Dører

Balkongdør med 2 lags isolerglass.

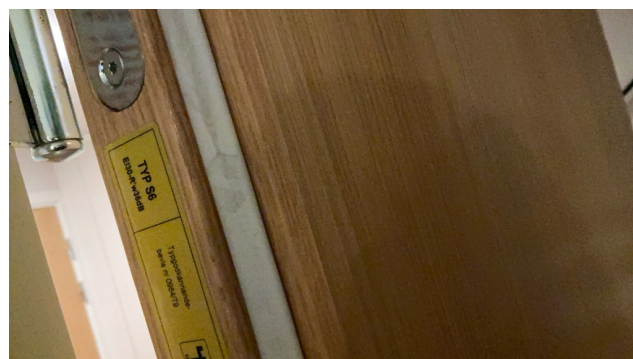
### ! TG 1 Dører - 2

Inngangsdør med finert overflate. Døren er lyd og brannklassifisert.

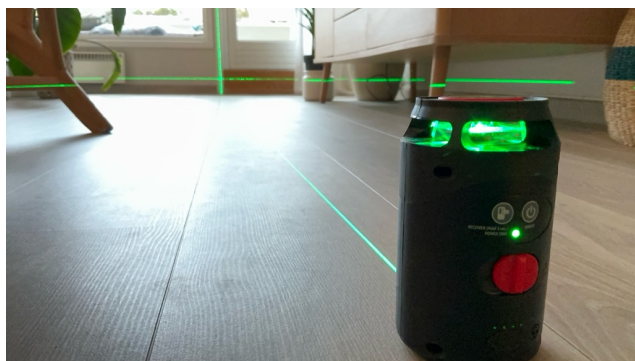
### TG 3 Etasjeskille/gulv mot grunn

Etasjeskiller er av betongdekke.

- Målt høydeforskjell på over 30 mm gjennom hele rommet. Tilstandsgrad 3 gis med bakgrunn i standardens krav til godkjente måleavvik.

Ca 40 mm i stue-kjøkken. Ca 20 mm i entre, Tilsvarende avvik også i øvrige rom.

- For å få tilstandsgrad 0 eller 1 må høydeforskjeller rettes opp. Det vil imidlertid sjelden være økonomisk rasjonelt som et enkeltstående tiltak i en bolig som dette. Dersom boligen en gang skal renoveres, kan man vurdere slike tiltak.

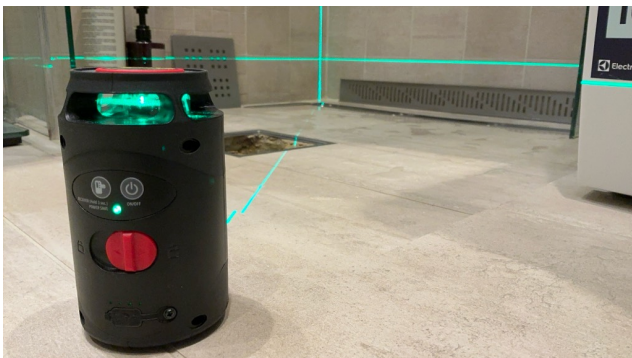
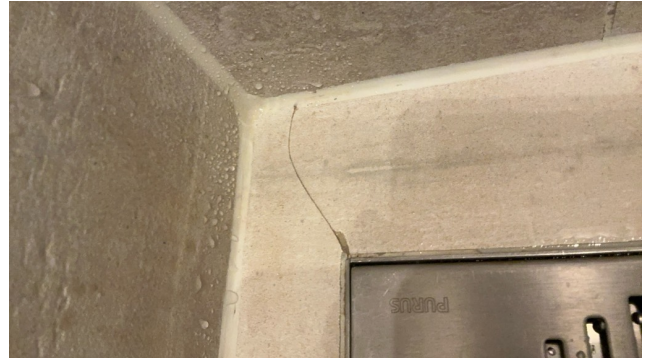
### ! TG 2 Overflater Gulv

Gulvet er flislagt. Rommet har elektriske varmekabler. Høydeforskjell fra toppen av sluket til toppen av gulvet ved dørterskelen er 25mm. Vanntest viser at vann renner mot slukene i dusjsonen. Merk enkelte flate områder på hovedgulv. Dusjsone nedsenket 10 mm.

- Det er påvist sprekker i fliser.

En flis i hjørne dusjsone med gjennomgående sprekk. Iflg eier vært der siden badet var ferdig bygget.

Sprekk i flis hjørne dusjsone

Vurdere å bytte flis. Fof av estetiske årsaker. Membran under påstøp. Ved korrekt utførelse membran skal ikke sprukket flis ha innvirkning på badets tetthet.

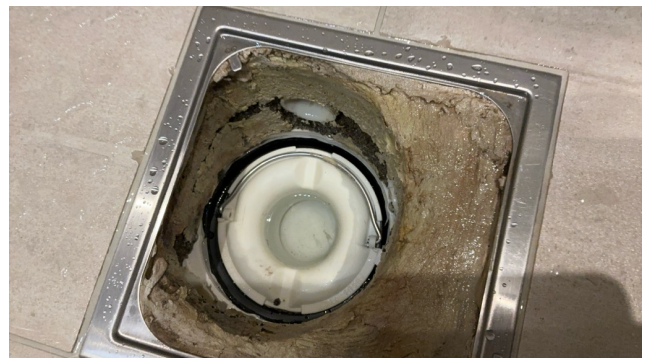
Synlig PVC/sarnafilduk i slukåpning. Det er to sluk i rommet. Hovedsluk og hjelpesluk. Hjelpesluk er tilknyttet hovedsluk via avløpsrør i gulvstøpen. Begge i dusjsonen.

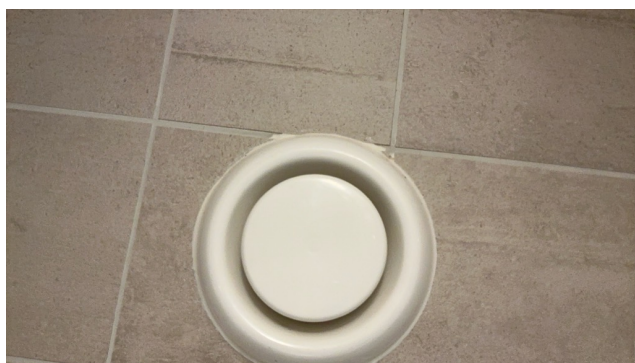
#### ! TG 1 Ventilasjon

Ventil er tilkoblet sentralt avtrekk i bygget. Tilluftsspalte under dørblad.

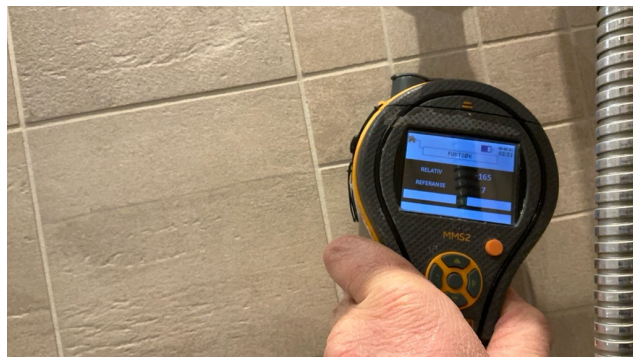
Det er for øvrig utført søk etter fuktvariabler, med Protimeter MMS fuktsøker apparat på aktuelle vegger. Samt generell inspeksjon overflater. Det ble ikke registrert unormale forhold som kan tilsa tegn på fuktproblematikk.

Søk etter fuktvariabler med fuktsøk i vegger våtsone bad. Apparat benyttet er Protimeter MMS 2. Merk at utførte kontroller ikke kan utelukke eventuell fukt i konstruksjonen.
