Tilstandsrapport

ANDELSLEILIGHET I BOLIGBLOKK

Formerveien 2, 0684 OSLO

Befaringsdato: 04.09.2025

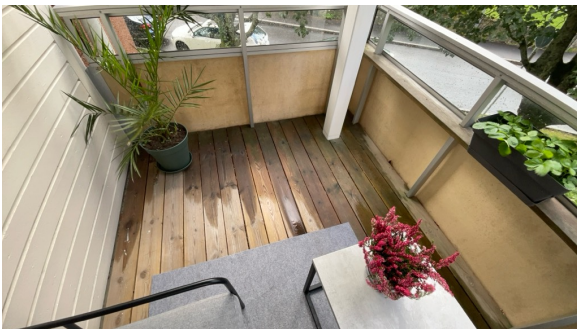
TG 2 Balkong

Balkong med adgang fra stuen. Bygget med stålramme forankret til ytterveggen
Ved nedbør er det avrenning til
Evt. sluk er ikke observert.

Rekkverk høyde: 97 cm (avvik)
Det er under 10m til bakken.

Generelt krav: Høyde på rekkverk ved balkonger, tribuner, passasjer og lignende skal være minimum 1,0 m. Der nivåforskjellen er mer enn 10,0 m, skal rekkverk ha en høyde på minimum 1,2 m.

- Rekkverket er for lavt i forhold til dagens krav til rekkverkshøyder.

- Det er ikke krav om utbedring av rekkverkshøyde opp til dagens forskriftskrav.

Ingen tiltak ansees som nødvendig men vær klar over avviket.

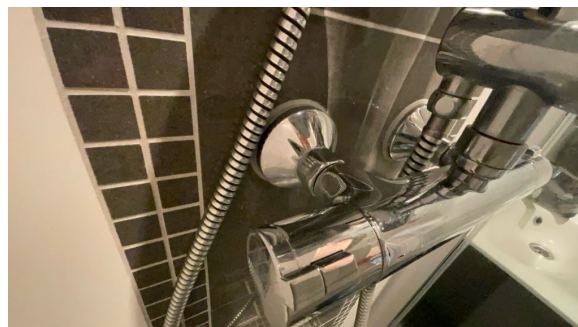
Dusjhjørne

Flislagte vegger. Malte plater i himling.

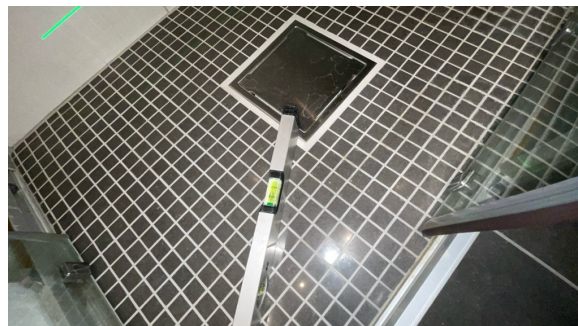
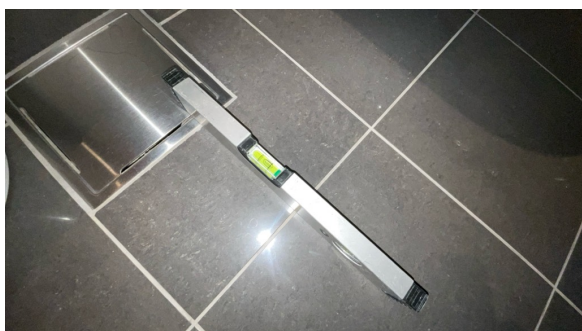
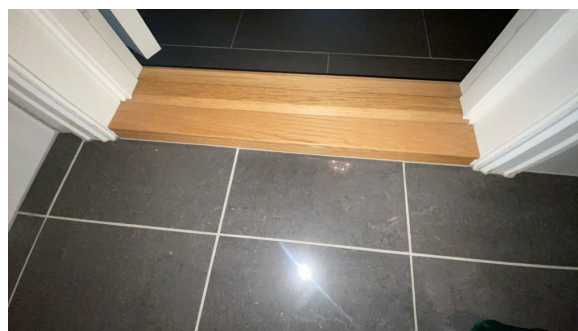
TG 2 Overflater Gulv

Fra gulvflis ved dørterskel til topp slukrist under servant: 24 mm, ikke tilfredstillende mht. dagens forskrift (25 mm). Målt med krysslaser.
Fra gulvflis ved dørterskel til topp slukrist under servant: 23 mm, ikke tilfredstillende mht. dagens forskrift (25 mm). Målt med krysslaser.

- Til tross for avviket i fall/høydeforskjell til sluk, vil gulvet fortsatt kunne lede vann mot sluket, men med redusert effektivitet. Dette kan potensielt øke risikoen for vannansamling i enkelte områder av badet.

Fallforhold målt i retning sluk.

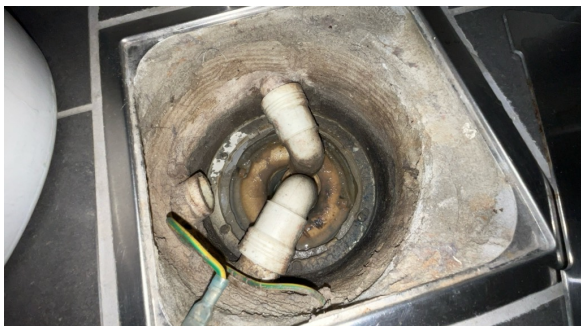
Hovedsluk

TG 2 Sluk, membran og tettesjikt

Protimeter fuktapparat: Gjorde ingen unormale utslag ved fuktsøk i dusjhjørnet.

Ingen tiltak ansees som nødvendig men vær klar over avviket.

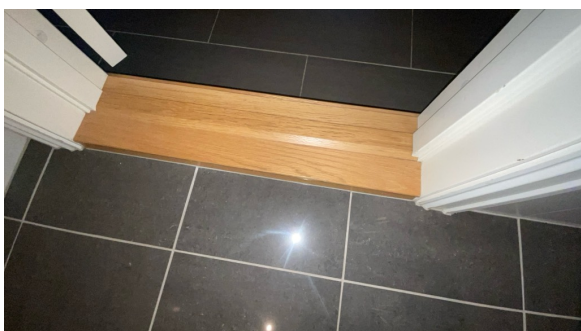
Dørterskel

Evt. membranoppkant ≥ 15 mm ved dørterskel er ikke mulig å konstatere visuelt, det vises til evt. dokumentasjon for å vurdere dette.

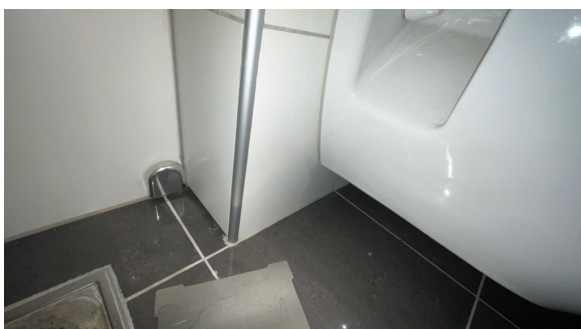
Veggmontert toalett, drensspalten til venstre for toaletten er trolig tilknyttet toalettsisternen som en lekkasjedetektor men. pga. manglende dokumentasjon tas det forbehold om det.

Drensspalte til venstre for toalettsisternen.

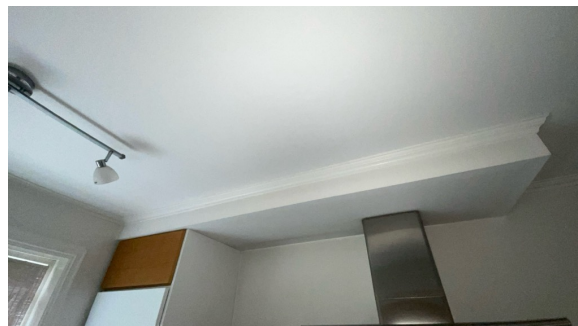
Avtrekkskanal fremstår å være lagt i innkassingen vist her.

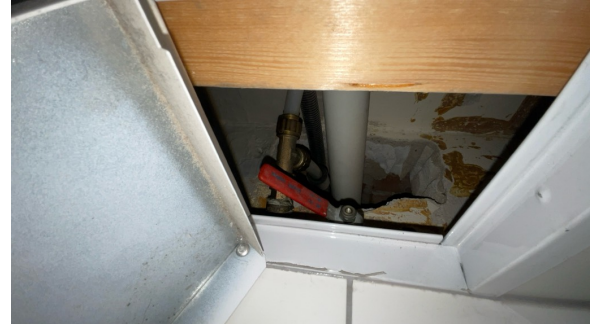
Fordelerskap: Nei. Evt. lekkasjevann fra vannrør blir ikke ledet til dreusspalte i vegg på baderommet slik røropplegget fremstår idag.

Lekkasjestopper: Nei, ansees som et krav mht. årstall.

- Manglende dokumentasjon for rørarbeider.
- Manglende lekkasjestopper.

Rørpropplegg innenfor inspeksjonsluke på badetrom.

- Montering av lekkasjestopper på kjøkken og bad anbefales og må påregnes.

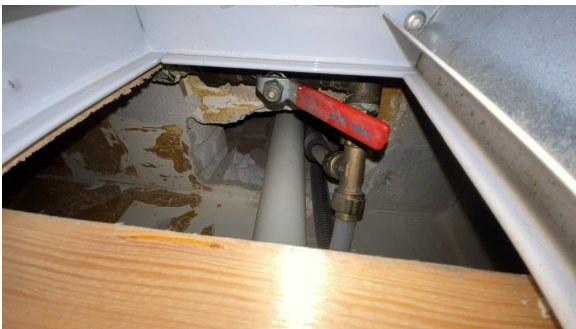
TG 2 Avløpsrør

Vanskelig å vurdere rør innenfor inspeksjonsluken.

- Det er ikke behov for utbedringstiltak siden anlegget fungerer i dag, men ut ifra alder kan skader plutselig oppstå på eldre anlegg.
