# Tilstandsrapport

📍 Dr. Dedichens vei 48, 0675 OSLO

# gnr. 142, bnr. 38

Oppdragsnr.: 21229-25021

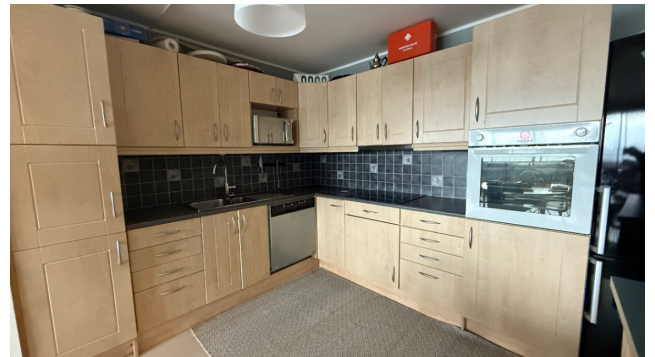
## 13. ETASJE > STUE/KJØKKEN

Det påpekes noe slitte skrog og løs folie på enkelte fronter. Det mangler også front på oppvaskmaskinen.  
Ellers ingen avvik registrert ut over normal og forventet bruksslitasje.  
Tilstandsgrad satt ut fra helhetlig vurdering av rommet og innredning.

–  
Det anbefales å installere komfyrvakt og waterguard på kjøkkenet.  
Det er viktig å merke seg at dette kravet gjelder for nye bygg eller omfattende rehabiliteringer som er gjennomført etter at TEK10 trådte i kraft. For eldre boliger er det ikke nødvendigvis et krav, men det kan likevel anbefales som en sikkerhetstiltak mot brann og vannskader.
