Tilstandsrapport

📍 Smalgangen 11, 0188 OSLO

gnr. 230, bnr. 421, snr. 124

Rapportdato: 04.10.2025

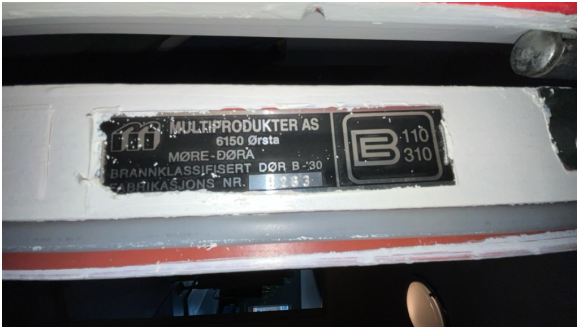
Produktinformasjon

Balkongdør med karm og rammer i treverk utstyrt med 2-lags isolerglass fra 1990.

Punktvis skader på materialet eller skader på overflatebehandlingen.

Punktvis skader på materialet/overflatebehandlingen tilser at det må forventes vedlikehold. Pussing/maling.

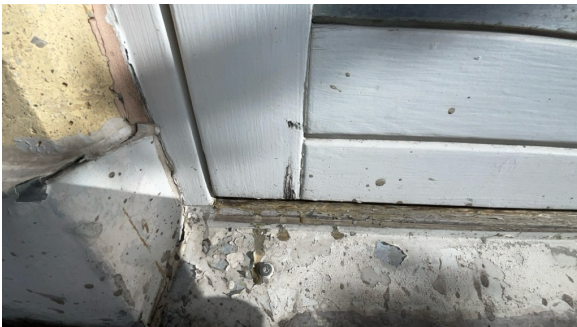
- Mer enn halvparten av forventet brukstid er passert på tettesjikt/membran.
- Rekkverket er for lavt i forhold til dagens krav til rekkverkshøyder.

Det er stedvis bomlyd i fliser, årsak kan være manglende limdekning/bruksbelastning.

Det er stedvis sprekker i silikonfuger.

Det er stedvis svakt fall mot sluk.

Det er stedvis mose på overflater.

Det er stedvis mindre skader i treverk.

- Tidspunkt for utskiftning av tettesjikt/membran nærmer seg ut ifra alder på dagens tekking.
- Det er ikke krav om utbedring av rekkverkshøyde opp til dagens forskriftskrav.

Bomlyd må jevnlig undersøkes, utbedring på sikt kan ikke utelukkes.

Silikon i overganger bør skiftes ut for å forhindre videre utvikling.

Terrasse fungerer med dagens fall, men vær klar over at det kan oppstå oppsamling av vann enkelte steder.

Overflater må rengjøres for å fjerne mose, dette for å forhindre videre utvikling.

Skadet treverk må skiftes ut for å forhindre videre utvikling.

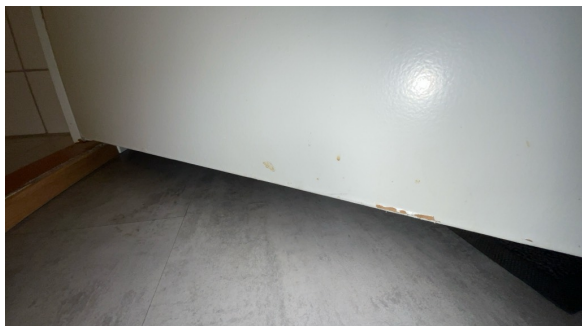
Oveflater

Det er påvist stedvis knirk i gulv.

Det er påvist stedvise glipper/opphøyninger mellom laminat/vinylfliser.

Det vil sjelden være økonomisk rasjonelt å bytte gulv som tiltak mot knirk. Dersom boligen en gang skal renoveres, kan man vurdere slike tiltak.

Overflater fungerer i dag, vedlikehold ved behov.

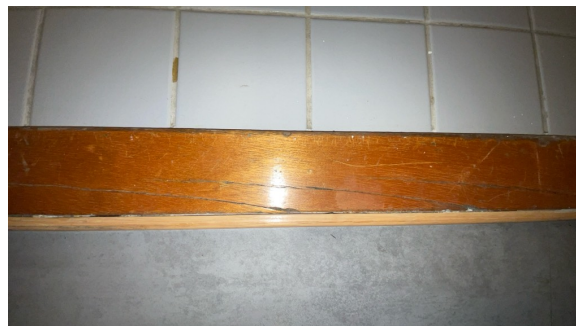
Terskel

Det er påvist sprekker i terskel og terskler med noe svikt.

Terskler fungerer i dag, vedlikehold/utskifting ved behov.

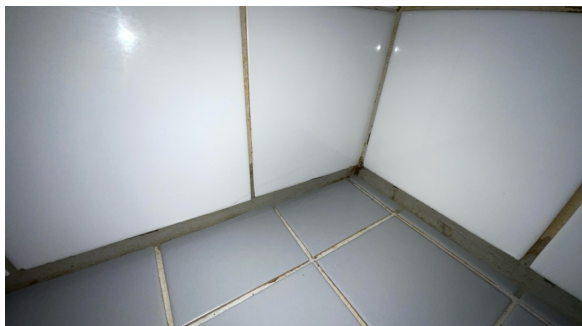
Overflater

Det er påvist sprekker i fliser.

Det er påvist at flisfuger har riss/sprekker.

Slike riss/sprekker kan indikere bakenforliggende skader, og konstruksjonen bør jevnlig undersøkes for å vurdere videre utvikling. Utbedring må påregnes.

Skruehull må jevnlig kontrolleres og tettes med egnet materiale for å forhindre at vann ledes inn i konstruksjon. Det er ukjent om skruehull har perforert tettesjikt.

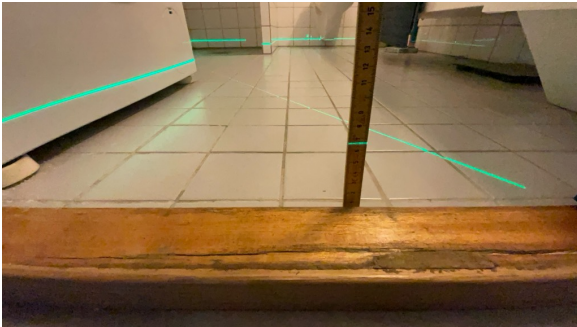
Høydeforskjell (flis ved terskel)

Våtrommet fungerer med dagens fallforhold. Vær klar over avviket.

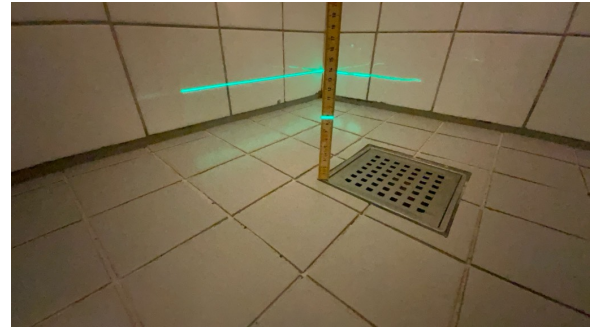
Høydeforskjell (ved sluk)

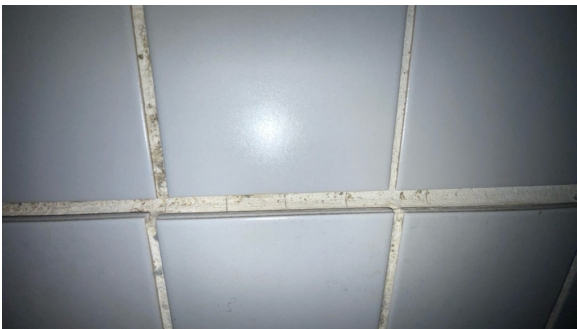
Det er påvist riss/sprekker i fuger.

Riss i fuger

Riss må jevnlig undersøkes, ved videre utvikling må det påregnes tiltak.

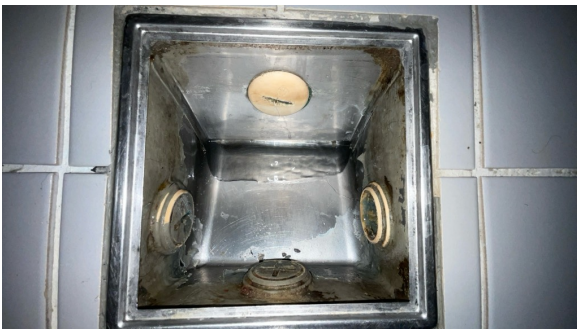
Sluk

Det er viktig å merke seg at levetiden til en membran varierer basert på kvalitet, installasjon og bruk. Eldre membraner kan bli sprø og sprekke opp, noe som fører til at de mister sin vanntettende funksjon. Dette kan resultere i vannlekkasjer gjennom vegger og gulv og fuktskader.

Kostnadsestimat: Over 300 000

Det bør settes inn dusjkabinett på badet, der vann renner fra dusjkabinett og direkte ned i sluk. En slik løsning kan forhindre fuktskade, men gir ingen erstatning for tettesjikt/membran.

Sluket må sjekkes og rengjøres jevnlig. Jevnlige undersøkelser av sluk må utføres. Se info om vannlekkasje i egenerklærings skjema.

Gjennomføringer i vegger bør undersøkes ytterligere.

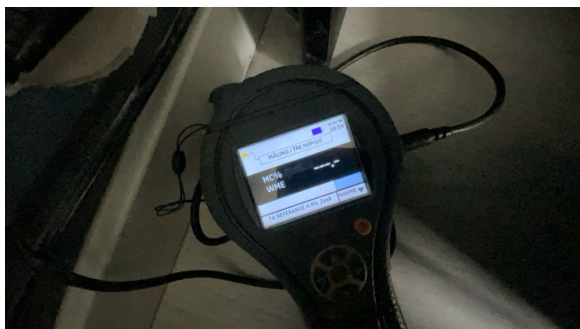
Fuktmåling

Bunnsvill er ikke tilgjengelig fra borrehullet, det er derfor valgt å ta fuktmåling i bakplate mot bad.

Det ble ikke konstatert fukt ved måling.

Det ikke var mulig å ta hull mot dusjens våtsone, det kan derfor ikke utelukkes at det kan være fukt andre steder.

Badet er over forventet brukstid. Særlig fuktutsatt konstruksjon.

Det er grunn til overvåkning av denne bygningsdelen for å sikre mot skader og følgeskader. Jevnlige undersøkelser anbefales.

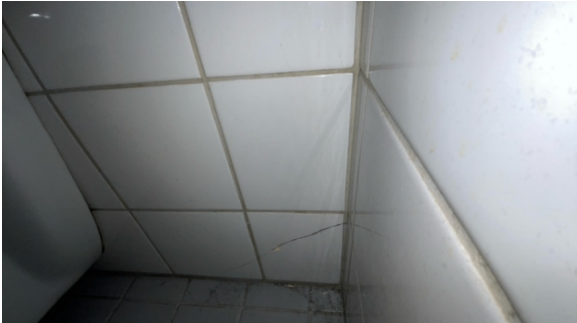
Det er sprekker i fiser på inkassing til toalett.

Det er bomlyd, løs flis, sprekker i fuger og sprekker i fliser ved dør.

Sprekker i fliser

Fliser må undersøkes ytterligere, ukjent årsak. Det må påregnes utbedring/utskifting.
