Tilstandsrapport

Kjedehus

Bekkenstenveien 50 B, 0976 OSLO

Befaringsdato: 17.04.2026

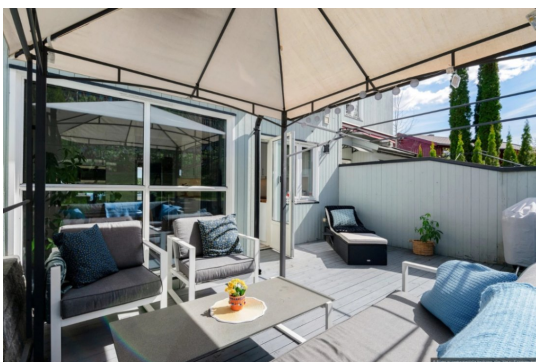
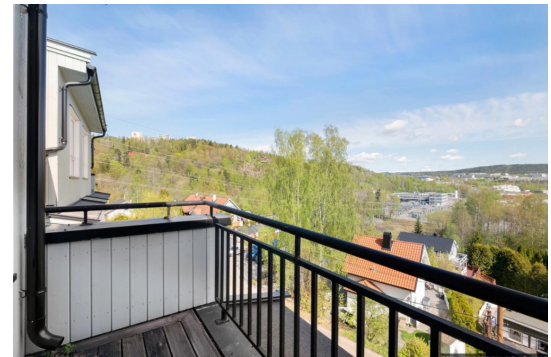
- Balkong/terrasse ligger over innredede boligrom, usikker konstruksjon. Konstruksjonsutforming gir økt fare for skader.

Det er en risikokonstruksjon basert på generell skadehistorikk for denne typen konstruksjoner, hvor balkong eller terrasse er plassert over innredede boligrom. Slike konstruksjoner har økt risiko for fukt- og vannskader dersom det oppstår lekkasjer, da vann kan trenge ned i underliggende rom og forårsake skader på bygningsdeler og innredning. Det anbefales jevnlig kontroll og vedlikehold for å redusere risikoen for slike skader.

- Det må gjennomføres ytterligere undersøkelser.

Det bør gjennomføres ytterligere undersøkelser for å avdekke eventuelle skjulte skader eller svakheter i konstruksjonen. Konsekvensen av å ikke undersøke nærmere er økt risiko for fukt- og råteskader i underliggende boligrom, noe som kan medføre kostbare utbedringer og redusert bokomfort.

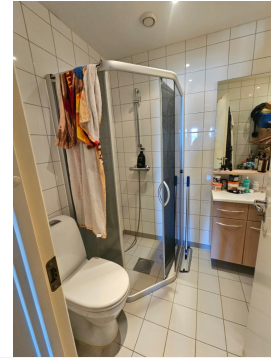
1 ETASJE > BAD

- Det er påvist avvik i fallforhold til sluk i forhold til krav i forskrift på byggetidspunktet.
- Det er påvist avvik i fuger.

Det er for lite fall mot sluk. Det er påvist store sprekker i silikoneringen i dusjnisen.

- Det må foretas utbedring av fallforhold.
- Dersom avvik ikke utbedres er det fare for videre skadeutvikling.

Det bør etableres tilstrekkelig fall mot sluk og utbedres sprekker i silikonfuger i dusjnisen for å hindre vannansamling og lekkasjer til underliggende konstruksjoner. Manglende fall og defekte fuger øker risikoen for fuktskader og redusert levetid på våtrommet.

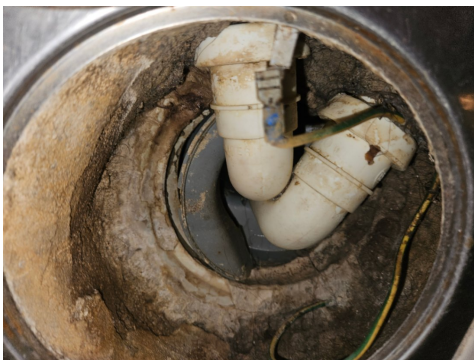
1 ETASJE > BAD

Membran er ikke synlig ved dørlist eller i sluket. Klemring på sluk er ufagmessig utført. Sluket er innestengt i dusjnisen. Dersom det oppstår en vannlekkasje i servanten, så vil ikke vannet finne veien mot sluket. Dette kan skade tilliggende bygningsdeler.

Det bør fremskaffes dokumentasjon på utført membran, og tettesjiktet rundt sluket bør utbedres av fagperson. Konsekvensen av manglende dokumentasjon og ufagmessig utførelse er økt risiko for vannlekkasje og fuktskader i underliggende konstruksjoner. Det anbefales å installere tett dusjkabinett for å redusere risikoen for lekkasjevann utenfor sluk. Bygningsdelen kan ha behov for vedlikehold i nær fremtid grunnet alder.

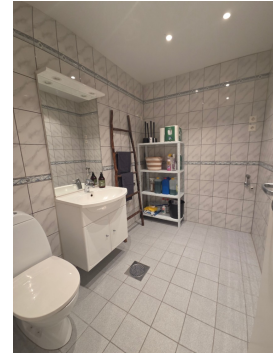
1 ETASJE > BAD 2

Bad 1 etasje tilhørende hoveddel. Bad med flis på gulv og vegger, slett hvitmalt tak. Det er varmekabel i gulv og spotter i tak. Badet har sanitærutstyr som toalett og servant med innredning. Det er ikke forskriftsmessig fall på gulv mot sluk.

- Det er påvist avvik i fallforhold til sluk i forhold til krav i forskrift på byggetidspunktet.

Det bør vurderes tiltak for å utbedre fallforholdene mot sluk, for å redusere risikoen for vannansamling og fuktskader i konstruksjonen. Mangelfullt fall kan føre til at vann ikke ledes effektivt til sluk, noe som øker faren for lekkasjer og skader på omkringliggende bygningsdeler.
