# Tilstandsrapport

Enebolig

Sommerroveien 3 , 3085 HOLMESTRAND

Befaringsdato: 31.08.2026

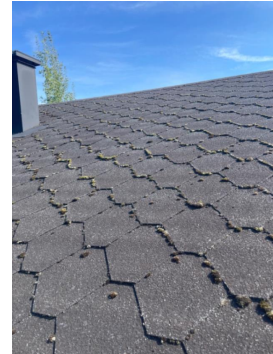
- Taktekking er mosegrodd og slitt, og det er tegn til noe fuktskader nederst på vindskier.

- Når vannrette sjikt på tak begynner å bli gamle, øker risikoen for lekkasjer. Dette kan føre til omfattende og kostbare reparasjoner av underliggende konstruksjoner dersom en ikke foretar tiltak på konstruksjonene før dette oppstår. Mose og fuktskader på vindskier bør utbedres for å hindre videre skadeutvikling, eventuelt bør det legges ny taktekking.

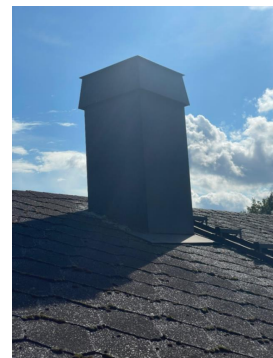
### TG 2 Nedløp, beslag og skorsteiner over tak

- Takrenner og beslag bærer preg av elde og slitasje. Det er stedvis tegn til rust, og det er noe avskalling av maling/belegg.

- Takrenner og beslag bør vedlikeholdes og eventuelt skiftes ut for å forhindre lekkasjer og videre forringelse. Konsekvensen av manglende tiltak er økt risiko for vanninntrenging og følgeskader på bygningens konstruksjon.

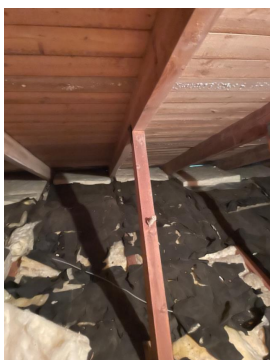
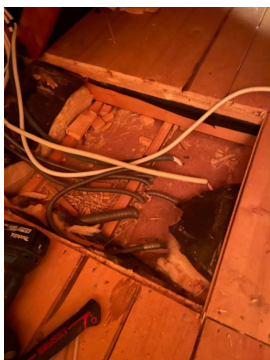
### TG 2 Takkonstruksjon/Loft

- Det er begrenset/dårlig ventilering av takkonstruksjonen. Det er også noen eldre fuktmerker i undertaket, men det ble på befaringsdagen ikke målt fukt av betydning.

Det er også registrert flere skader og utettheter på vindtettduken over isolasjonen.

- Luke til loftet er utett med hensyn til varmetap og luftlekkasjer. Det anbefales at luken skiftes for å bedre tettheten og redusere varmetap.

- Lufting/ventilering bør forbedres for å sikre tilstrekkelig utlufting av takkonstruksjonen.  
Begrenset ventilering kan føre til kondens og økt risiko for fuktskader over tid, selv om det ikke ble målt forhøyede fuktverdier ved befaringen. Eldre fuktmerker bør følges opp med jevnlig kontroll for å avdekke eventuelle endringer eller nye fuktproblemer.
- Det bør utbedres punkteringer i dampspærren og skader/utettheter i vindtettduken for å sikre at konstruksjonen fungerer som forutsatt. Konsekvensen av manglende utbedring er økt risiko for fuktskader, redusert isolasjonsevne og mulige følgeskader på takkonstruksjonen.
- Det anbefales å skifte loftsluken for å bedre tettheten og redusere varmetap samt luftlekkasjer.

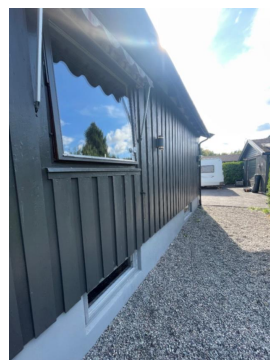
## TG 2 Yttervegger/Veggkonstruksjon

Det er liten lufting i nedre kant av kledningen mot grunnmur, noe som øker risikoen for fuktskader.

- Oppsprukket og slitt trekledning bør utbedres eller skiftes ut for å hindre at fukt trenger inn i konstruksjonen og forårsaker råte- eller fuktskader. Luftingen i nedre kant av kledningen bør forbedres for å redusere risikoen for fuktskader i ytterveggene. Manglende eller utilstrekkelig lufting kan føre til opphopning av fukt og påfølgende skader på konstruksjonen.

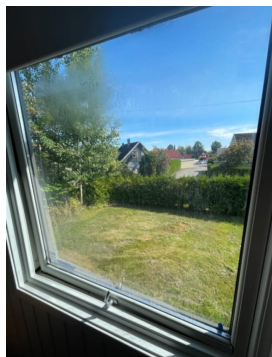
## TG 2 Vinduer og takvinduer/takluker/overlys

- Vinduer bærer preg av elde og slitasje. Det er oppsprukket trevirke i karmene, samt tegn til fukt- og kondensskader.

- Vinduet på det ene soverommet er skadet, og det er vanskelig å åpne og lukke vinduet.

- Det bør gjennomføres lokal utbedring av oppsprukket trevirke og eventuelle fukt- og kondensskader på vinduene.  
Vinduer med mer omfattende skader eller redusert funksjon bør på sikt vurderes skiftet ut. Konsekvensen av å ikke utbedre forholdene er økt risiko for videre forringelse av treverket, redusert isolasjonsevne, samt fare for råte og følgeskader på omkringliggende konstruksjoner.

- Vinduet må utbedres eller skiftes for å sikre funksjonalitet og unngå ytterligere skade. Konsekvensen av å ikke utbedre er redusert brukervennlighet, økt varmetap og risiko for fuktskader.

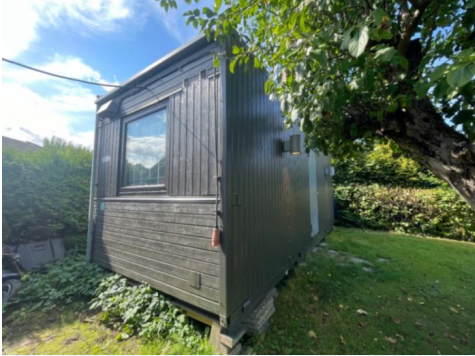
## ! TG 2 Andre utvendige forhold

- Det er registrert betydelige skjevheter i bygget, noe som sees i sammenheng med setninger i underliggende fundamenter/lecablokker. Dersom bygget skal tas videre i bruk, må brakka rettes opp for å unngå videre setninger, med påfølgende fare for skader på konstruksjoner.

- Dersom bygget skal benyttes videre, bør det gjennomføres utbedring av fundament og oppretting av brakka for å hindre ytterligere setninger og skader på konstruksjonen. Dersom tiltak ikke utføres, er det økt risiko for ytterligere skjevheter og konstruksjonsskader, noe som kan medføre kostbare reparasjoner på sikt.

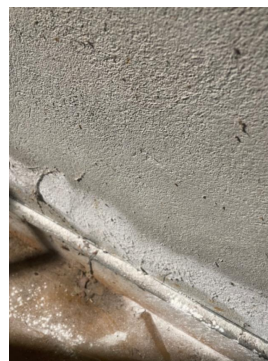
Deler av kjelleren har innredet areal under terreng, noe som generelt anses som en risikokonstruksjon med tanke på innebygget fukt i yttervegger. I kjelleren er det laminatgulv på betong, plater på vegger samt vegger av pusset mur. Hulltaking er ikke foretatt fordi rommets konstruksjon gjør dette unødvendig. På grunn av gjenstående arbeid mangler det enkelte plater på veggene, og det er derfor mulig å måle fukt direkte ned i bunnsvill.

Selger opplyser at det i 2025 var tilbakeslag av vann i kjelleren, som skyldtes en feil på det kommunale avløpsnett. Feilen på det kommunale nettet ble utbedret av kommunen. Fuktskadede materialer i kjelleren ble fjernet, og det ble foretatt sanering av fuktskader, mugg o.l. Dette arbeidet ble utført av fagfolk i regi av forsikringselskapet. Remontering av gulv og vegger er utført som egeninnsats av selger.

- Det er påvist indikasjoner på fuktgjennomtrenging i kjellergulv og vegger. Det er målt forhøyede fuktverdier i treverk/bunnsvill, samt indikert fukt i nedre del av murvegg og gulv. Det er stedvis observert saltutslag og avskalling av maling. Dette skyldes kapillært oppsug fra grunnen, samt sannsynligvis svekket effekt av drenering.

Remontering av gulv og vegger er utført som egeninnsats av selger. Konsekvensen er at utførelsen kan være mangelfull eller ikke fagmessig, noe som øker risikoen for skjulte feil og fremtidige skader. Det anbefales at arbeidet vurderes og dokumenteres av fagperson.

I kjeller er det også diverse gjenstående arbeid som må påregnes ferdigstilt.

- Det anbefales å overvåke fuktutviklingen i kjelleren jevnlig og vurdere tiltak for å bedre drenering og fuktsikring dersom forholdene forverres, for å unngå ytterligere fuktskader og forringelse av konstruksjonen.

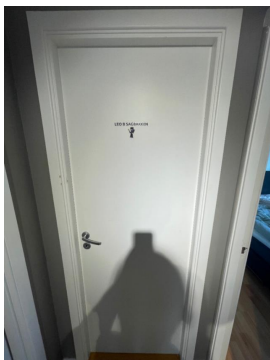
## TG 2 Innvendige dører

- Det er påvist monteringsavvik og skjevheter på enkelte dører. Dørene bærer preg av noe elde og slitasje, og enkelte dører går tregt da de tar i karm eller terskel.

- Det bør utføres justering og eventuelt utskifting av dører med monteringsavvik eller skjevheter for å sikre funksjonell bruk og forhindre ytterligere slitasje.
- Konsekvensen av å ikke utbedre forholdene er at dørene kan bli vanskeligere å bruke, og slitasjen vil kunne øke over tid.

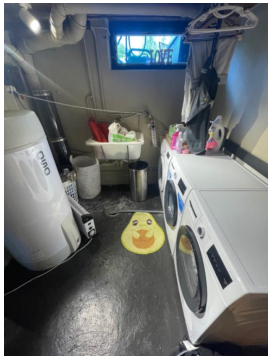
- Vaskerommet bærer preg av elde og slitasje. Det er indikert fukt i nedre del av vegger og gulv, samt saltutslag og avskalling av maling på veggene. Det er ikke etablert membran på vegger og gulv, utover at overflatene fra byggeåret er malt. Rommet er ikke oppvarmet. Det er stedvis sprekker og riss i murpuss på vegger, samt manglende murpuss enkelte steder. Vaskerommet mangler ventilasjon, noe som vil føre til for høye fuktverdier i omkringliggende konstruksjoner. Våtrommet bør derfor oppgraderes for å tåle normal bruk etter dagens krav.

- Manglende oppgradering av våtrommet medfører høy risiko for at konstruksjonene ikke vil tåle vanlig bruk av vann eller lekkasjer. Dette kan føre til fuktskader på tilstøtende konstruksjoner.

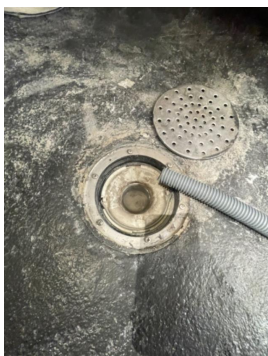
### TG 2 Tilliggende konstruksjoner våtrom

- Det er indikert noe fukt i nedre del av murvegg og gulv, samt at det stedvis er saltutslag og avskalling av maling. Dette skyldes kapillært oppsug fra grunnen, samt trolig noe svekket effekt på drenering.

- Det bør vurderes tiltak for å forbedre dreneringen rundt bygningen og utbedre skader på murvegg og gulv.

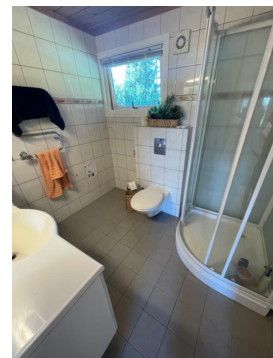
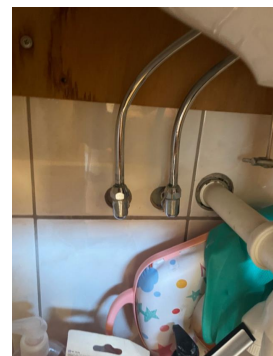
### TG 3 Generell

- I 2019 ble det lagt nye gulvfliser og varmekabler over eldre overflater. Ifølge selger ble dette utført etter at det tidligere har vært vannlekkasje fra badet. Selger opplyser videre at det, som et forebyggende tiltak mot lekkasje fra sluk, er påført et ekstra lag med membran rundt sluket. Det opplyses at flere lag med tette sjikt/membran øker faren for fukt- og kondensskader.

På vegger er det stedvis observert skruehull etter tidligere innredning, og under servant er det observert at det ikke er benyttet membran/mansjetter rundt rørgjennomføringer i vegger. Skruehull og manglende membran rundt rørgjennomføringer fører til at veggene ikke er tette. Vegghengt toalett har ikke drenshull nederst mot gulv. Ved eventuell vannlekkasje fra innebygget sistene vil lekkasjen være vanskeligere å oppdage. Det er montert en håndklettørker på vegg, men denne er løs. Det er også lite fall til sluk, samt at det mangler oppkant på membran ved dør. Spylefunksjonen til toalettet fungerer heller ikke. Våtrommet må derfor oppgraderes for å tåle normal bruk etter dagens krav.

- Våtrommet har behov for omfattende oppgraderinger. For å sikre en løsning som oppfyller gjeldende krav, bør tettesjikt, sluk og røropplegg oppgraderes og dokumenteres.

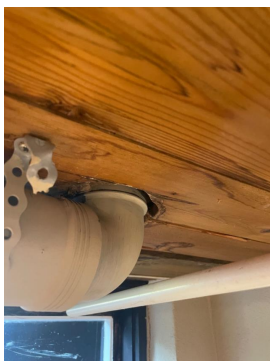
### Tilliggende konstruksjoner våtrom

- Det ble på befaringsdagen ikke målt fukt i treverk rundt sluk, men det er synlige fuktmerker etter tidligere lekkasje. Som følge av at vegger ikke er tette, samt at det mangler oppkant på membran ved dør, er det fare for fuktskader ved eventuelle vannlekkasjer fra badet.

- Det bør etableres tett veggkonstruksjon og oppkant på membran ved dør for å redusere risikoen for fuktskader ved fremtidige vannlekkasjer fra badet. Synlige fuktmerker etter tidligere lekkasje indikerer at det kan ha oppstått skader i konstruksjonen, og det anbefales derfor å undersøke omfanget nærmere for å avdekke eventuelle skjulte skader.

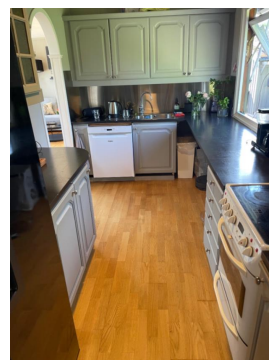
### 1. ETASJE > KJØKKEN

- Kjøkkenet bærer preg av elde og slitasje, med stedvis hakk og merker på dører, benkeplate og lignende. Det er flere skjeve skapdører, samt eldre fuktmerker i skapet under vasken. Parkettgulvet er ripet og slitt, og det er rustskader på avløpsrør i skap under vaskekummen.

- Det bør påregnes lokal utbedring eller utskiftning av skadede og slitte deler for å hindre ytterligere skadeutvikling og sikre funksjonalitet. Skjeve skapdører bør justeres. Eventuelt bør det vurderes ny kjøkkeninnredning og oppgraderinger av overflater på vegger og gulv.

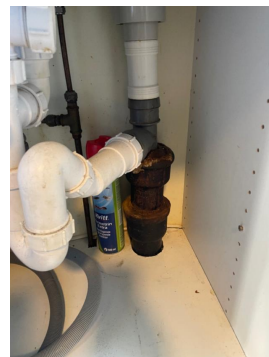
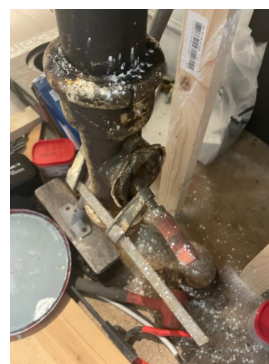
## ! TG 3 Innvendige avløpsrør

- Avløpsrør av støpejern er rustskadet, og det er observert skade/utettheter på stakeluke i kjeller. På befaringsdagen var stakeluke festet/tettet igjen med en skrutvinge, men dette vurderes å være en svak og midlertidig løsning. Tilstandsgrad 3 er også satt som følge av alder, da normal levetid nærmer seg oppbrukt.
- Støpejernsrør før 1990 er eldre enn 33 år og har derfor usikker fremtidig funksjon.

- Avløpsrørene bør skiftes ut, og stakeluke må utbedres med en varig og fagmessig løsning for å hindre lekkasjer. Konsekvensen av å ikke utbedre er økt risiko for vannlekkasjer, fuktskader, luktproblemer og plutselige rørbrudd, noe som kan medføre omfattende følgeskader på bygningen.
- I forbindelse med oppgradering av våtrom vil det være naturlig med utskifting av rør.
