# Tilstandsrapport

Tomannsbolig, vertikaldelt

Jemsisvegen 4, 2383 BRUMUNDDAL

Befaringsdato: 05.02.2026

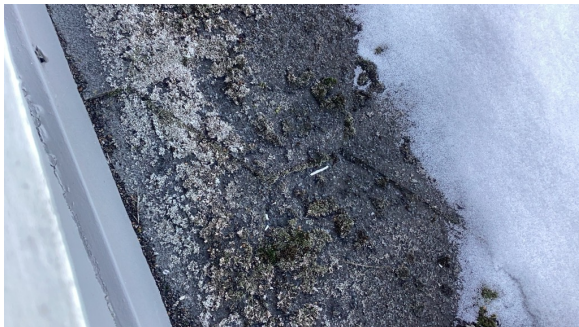
- Det må gjennomføres ytterligere undersøkelser.
- Når taktekking og undertak begynner å bli gamle, øker risikoen for lekkasjer, noe som kan føre til omfattende og kostbare reparasjoner av underliggende konstruksjoner dersom en ikke foretar tiltak på konstruksjonene før dette oppstår.
- Tidspunkt for utskifting av undertak nærmer seg.
- Tidspunkt for utskifting av taktekking nærmer seg.

Mose på tak.

Jeg anbefaler ytterligere undersøkelser. Taktekking og undertak må påregnes byttet. Generelt behov for vedlikehold og utbedringer. Konsekvensen kan være redusert brukstid og fuktskader, også på andre bygningsdeler.

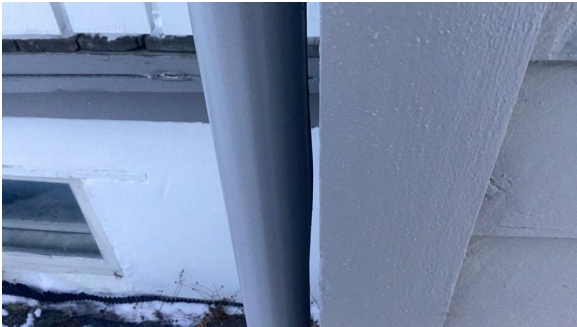
Frostspreng på takrennenedløp.

Frostspreng på takrennedeløp.

Det er generelt behov for vedlikehold og utbedringer. Takrennenedløp og takrenner bør utbedres ut for å hindre lekkasjer og økt fuktbelastning på tilstøtende konstruksjoner. Konsekvensen kan være redusert brukstid og fuktskader.

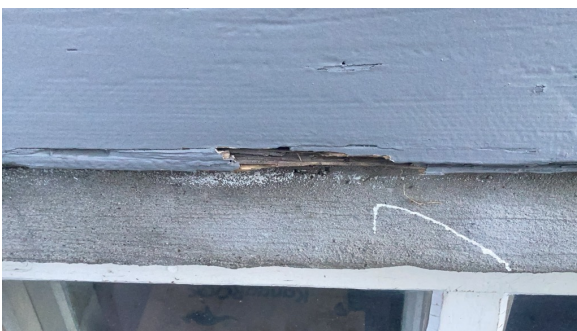
- Det er ingen eller liten lufting i nedre kant av kledning mot grunnmur.
- Det er påvist spredte råteskader i bordkledningen.

Råteskade i panel.

Jeg anbefaler ytterligere undersøkelser. Behov for vedlikehold og utbedringer. Manglende lufting øker risikoen for fuktskader i konstruksjonen. Årsakene til avviket er ikke avdekket på grunn av begrensninger i denne rapportens undersøkelsesomfang. Dette krever ytterligere undersøkelser for å fastslå. Konsekvensene av avviket kan eksempelvis være fuktskader og redusert brukstid. Konsekvensen kan være redusert brukstid og fuktskader.

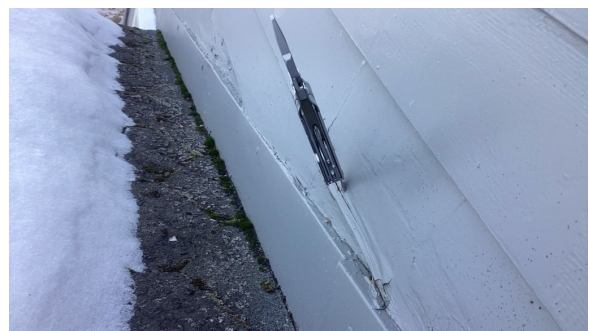
Råteskade i panel.

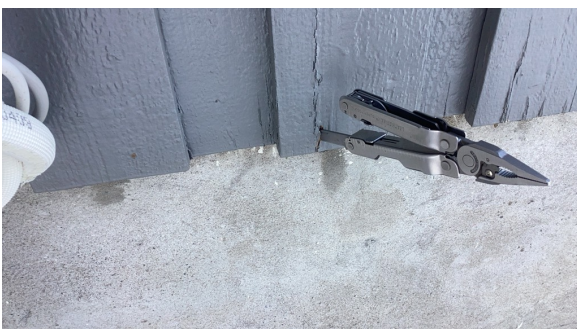
Råteskade i panel

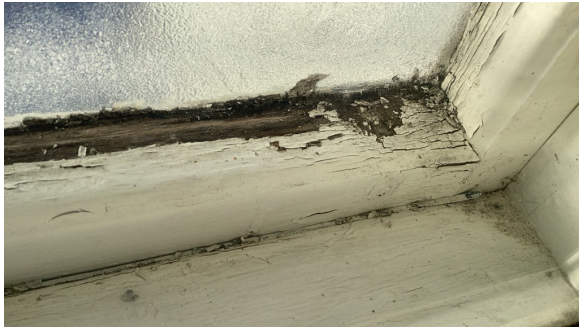
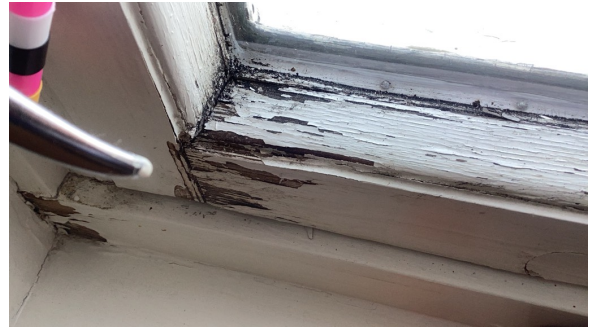
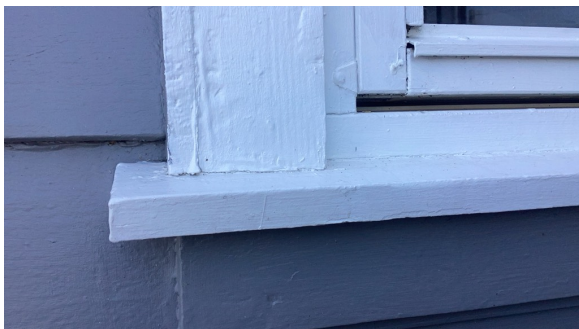
- Det er påvist avvik rundt innsettsdetaljer.
- Det er påvist vinduer med fukt/råteskader.

- Vinduer med råteskader må erstattes med nye.

Jeg anbefaler ytterligere undersøkelser. Generelt behov for vedlikehold. Det er anbefalt med minimum 6mm avstand mellom omramming og vannbrett/beslag for å hindre fuktopptrekk. Konsekvensen kan være høyere energitap på bygningen samt redusert brukstid og fuktskader, også på andre bygningsdeler.

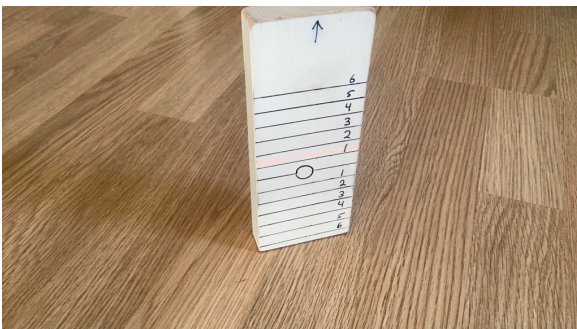
- Målt høydeforskjell på mellom 10 - 20 mm innenfor en lengde på 2 meter. Tilstandsgrad 2 gis med bakgrunn i standardens krav til godkjente måleavvik.
- Målt høydeforskjell på over 30 mm gjennom hele rommet. Tilstandsgrad 3 gis med bakgrunn i standardens krav til godkjente måleavvik.

Høydeforskjell målt innenfor 2 m til ca 13 mm. Retningsavvik målt gjennom rommet til ca 31 mm. Avviket ble registrert på soverom i loftsetasje, det gjøres oppmerksom på at det kun utføres stikkprøver på denne undersøkelsen, i henhold til NS 3600. Det gjøres oppmerksom på at eldre etasjeskillere erfaringsmessig kan ha skjulte skader, spesielt over grunnmur.

Loftsetasje - overflateavvik, soverom

Jeg anbefaler ytterligere undersøkelser. Årsakene til avviket er ikke avdekket på grunn av begrensninger i denne rapportens undersøkelsesomfang. Dette krever ytterligere undersøkelser for å fastslå. Konsekvensene av avviket kan eksempelvis være fuktskader og redusert brukstid. Kostnadsestimatet innebærer kun kostnaden til å foreta ytterligere undersøkelser, det er vanskelig å fastsette en nøyaktig utbedringskostnad før omfang og årsak er fullstendig kartlagt. Utbedring av avvik vil sannsynligvis medføre høyere kostnader.

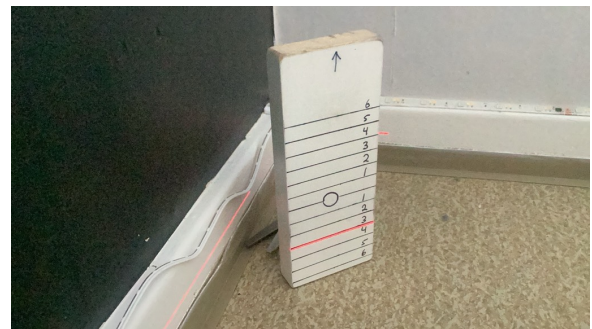
2 etg. - Retningsavvik, soverom

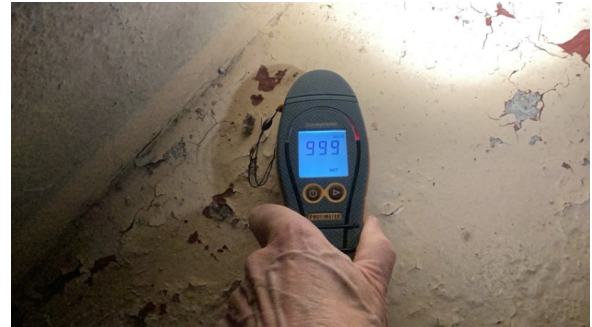
- Det er påvist indikasjoner på noe fuktgjennomtrenging i kjellergulv.
- Det er påvist indikasjoner på noe fuktgjennomtrenging inn i kjellermur.

Ved fuktmåling registrerte jeg risikable verdier for skadelig fukt, det indikerer at konstruksjonen er utsatt for fuktpåkjenning.

Jeg anbefaler ytterligere undersøkelser av konstruksjonen. Årsakene til avviket er ikke avdekket på grunn av begrensninger i denne rapportens undersøkelsesomfang. Dette krever ytterligere undersøkelser for å fastslå. Konsekvensene av avviket kan eksempelvis være fuktskader og redusert brukstid.

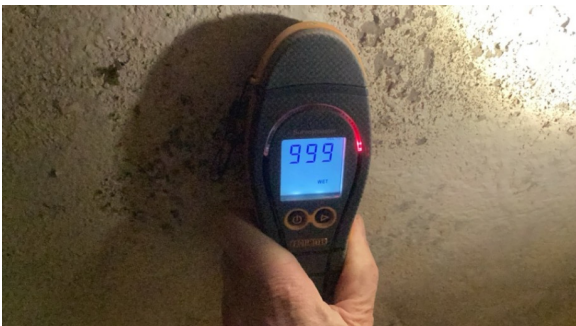
Ved fuktmåling registrerte jeg risikable verdier for skadelig fukt, det indikerer at konstruksjonen er utsatt for fuktpåkjenning.

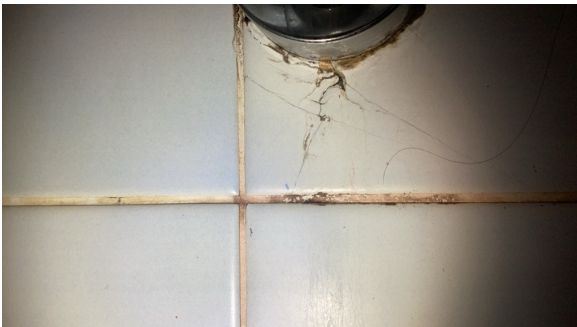
- Det er påvist sprekker i fliser.
- Det er vindu/dør med ikke fuktbestandige materialer i våtsonen (ved vask, dusj, badekar, osv.), løsningen eller byggematerialet er uegnet.
- Det er påvist andre avvik:

Sprekker i fliser registrert. Veggene har gjenværende hull etter tidligere installasjon.

Sprekk i fliser.

- Uegnede materialer må fuktbeskyttes/utskiftes.
- Fliser må skiftes.
- Slike riss/sprekker kan indikere bakenforliggende fuktskader, og konstruksjonen bør observeres jevnlig for å vurdere utvikling.
- Dersom tiltaket ikke utføres er det fare for videre skadeutvikling.

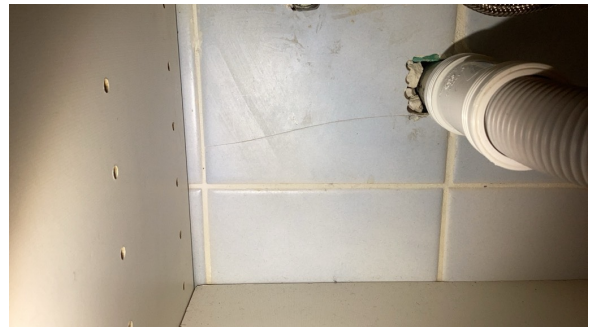
Sprekk i fliser.

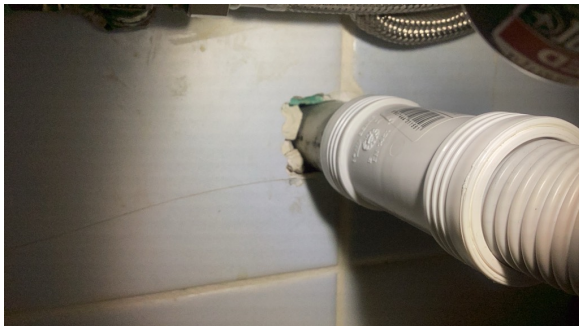
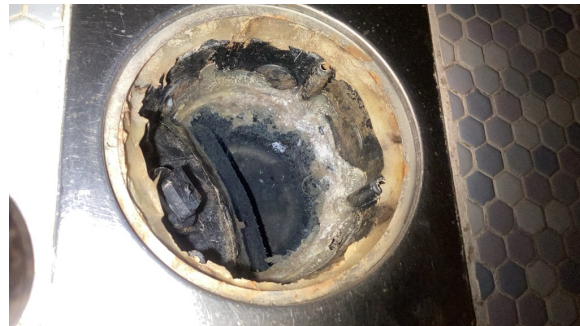
- Det er påvist mangelfull/feil utførelse rundt rørgjennomføringer e.l. som gir fare for fukt i konstruksjonen i våtsone.
- Det er rundt sluk påvist en ikke-fagmessig utførelse av membran/tettesjikt/klemring.
- Mer enn halvparten av forventet brukstid er passert på membranløsningen.
- Mer enn halvparten av forventet brukstid er passert på slukløsningen.

- Feil montering av sluk og klemring øker risikoen for vannlekkasjer. Dette kan føre til fuktskader i underliggende konstruksjoner.
- Det er viktig å merke seg at levetiden til en membran varierer basert på kvalitet, installasjon og bruk. Eldre membraner kan bli sprø og sprekke opp, noe som fører til at de mister sin vanntettende funksjon. Dette kan resultere i vannlekkasjer gjennom vegger og gulv og fuktskader.

Membran lagt uten klemring i sluk.

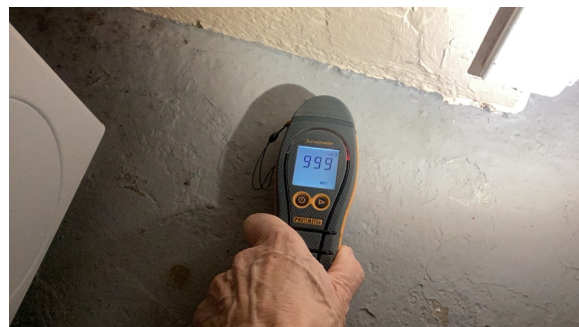
Ved fuktmåling ble det registrert våte verdier (over 27%).

Våtrommet bør totalrenoveres for å tilfredsstille dagens krav til funksjon og sikkerhet. Konsekvensen av å ikke utbedre avvikene, som blant annet gjelder ventilasjon, fall og membran, er økt risiko for fuktskader, redusert brukstid og mulige følgeskader på bygningskonstruksjonen.

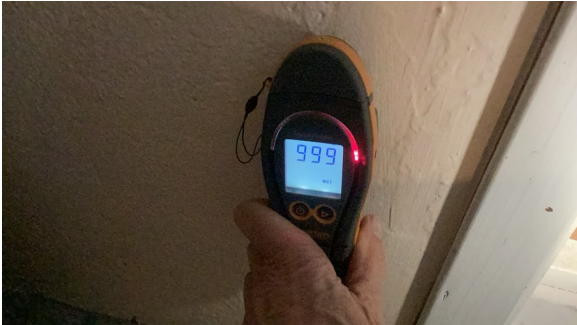
- Ved andre fuktundersøkelser enn hulltaking, er det påvist indikasjoner på fuktskader.

Ved fuktmåling ble det registrert våte verdier (over 27%).

- Det må foretas tiltak for å lukke avviket.

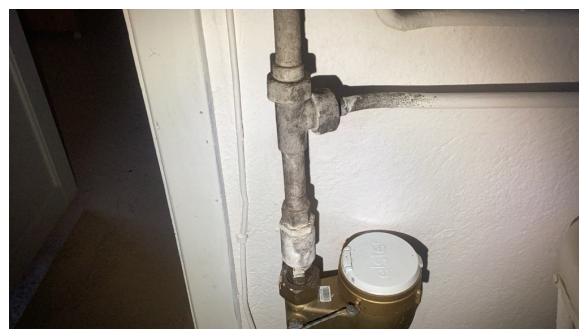
- Tidspunkt for utskiftning av vannledninger nærmer seg.
- Det er ikke behov for utbedringstiltak siden anlegget fungerer i dag, men ut ifra alder kan skader plutselig oppstå på eldre anlegg.

Gamle vannrør.

Jeg anbefaler kontroll av røropplegg utført av fagperson. Eldre rørinstallasjoner er normalt ikke lagt vannskadesikkert sammenlignet med installasjoner utført etter dagens krav. Eldre installasjoner har økt risiko for lekkasjer, og lekkasjer kan medføre omfattende fuktskader. Hyppigere inspeksjoner anbefales for eldre røranlegg. Konsekvensen av påviste avvik er for eksempel redusert brukstid og fuktskader.

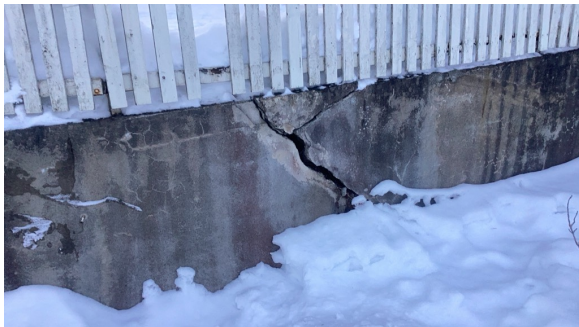
- Det er påvist større sprekker og/eller skjevheter i muren.

Sprekker i støttemur.

- Påviste skader må utbedres.
