Tilstandsrapport

EIERSEKSJON I KLASSISK BOLIGGÅRD

Harald Hårfagres gate 5A, 0363 OSLO

Befaringsdato: 21.01.2026

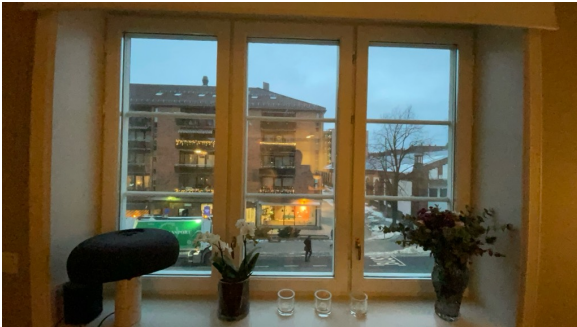
Vindustype

Vinduer med isolérglass i treramme datert 86 i stue.

Generell elde, vær- og bruksslitasje.

Ingen umiddelbare tiltak ansees som nødvendig men vær klar over avvik.

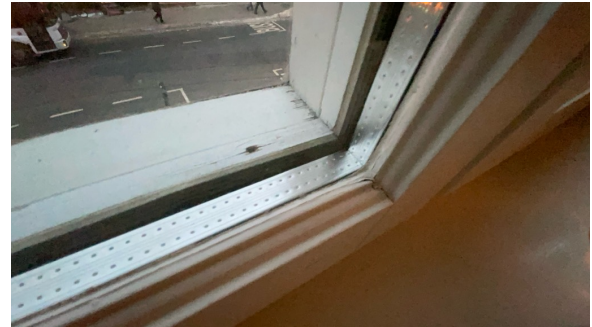
Værslitasje

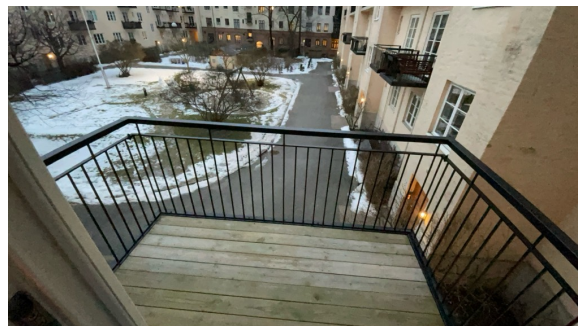
Balkong

Bygget med stålkonstruksjon forankret til yttervegg, tregulv og rekkverk i smijern.
Ved nedbør er det naturlig avrenning.

Rekkverk høyde: 100,5cm
Det er under 10m til bakken.

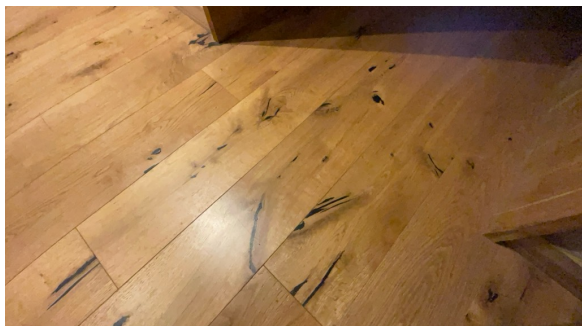
Gulvflater består av: Parkett fra 2013, lagt uten dørterskler som gir et fint preg. Fliser på badrom.

Type parkett.

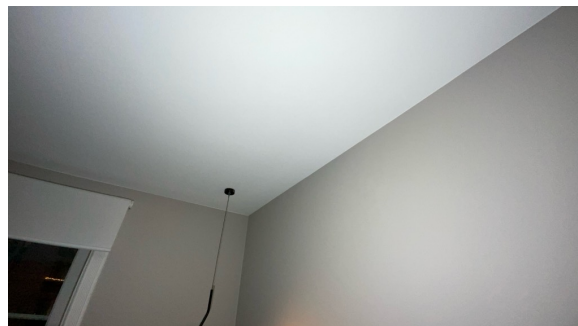
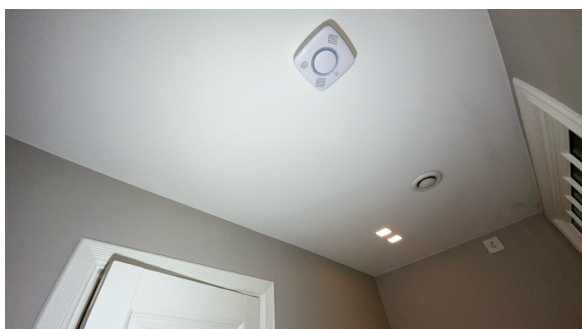
Overflater

Lokale ujevnheter i parkettgulv.

Samtlige overflater er fullt brukbare og avvikene ansees kun å være av kosmetisk betydning, ingen praktisk betydning mht. bruk.

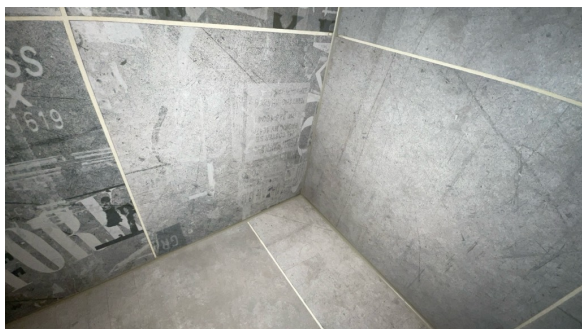
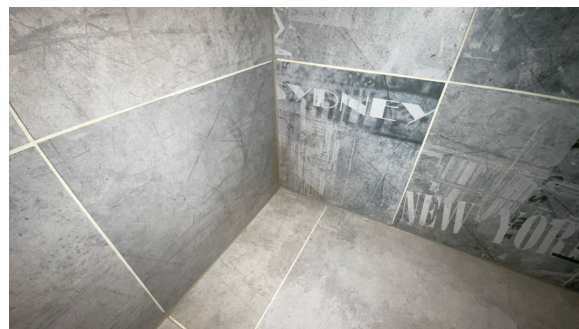
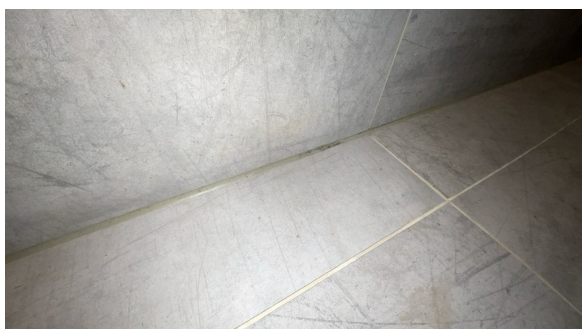
Dusjhjørne

Flislagte vegger. Malte plater i himling. Noe slitasje av silikonfuger.

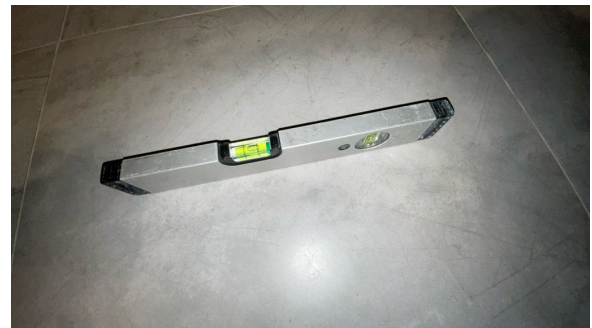
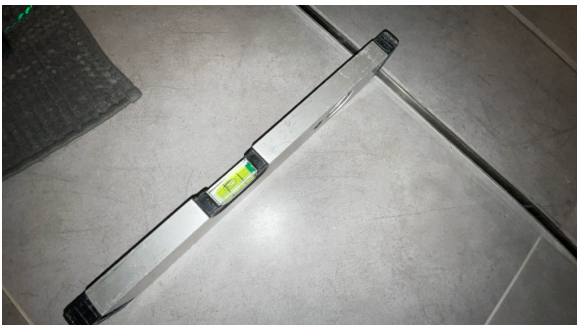
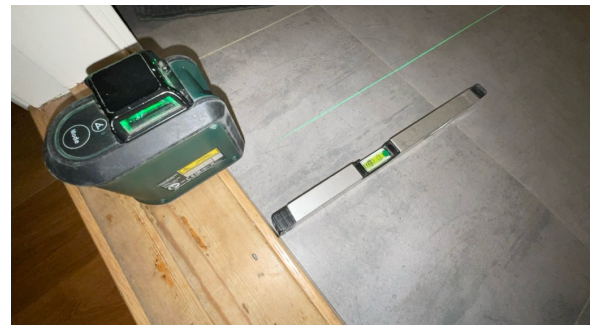
Fallforhold målt i retning sluk.

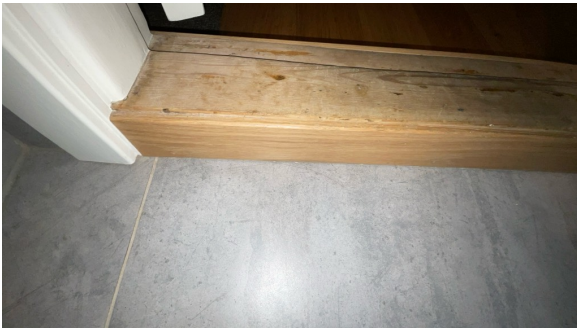
Overgang ved dørterskel.

Ingen tiltak ansees som nødvendig men vær klar over avviket.

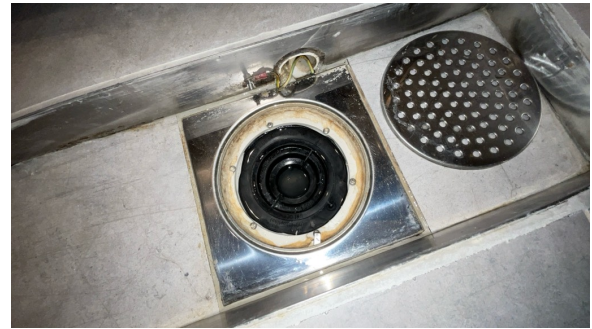
Sluk er nedsenket i forholdet til gulvflaten.

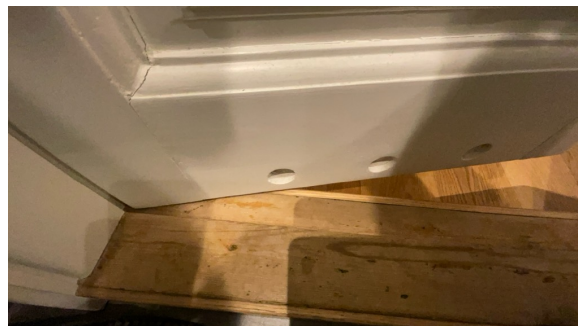
Luftespalter i dørbildet.

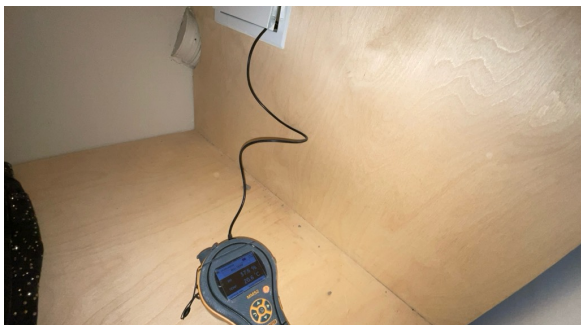
Vurderingen er gjort basert på måling av luftfuktighet med Protimeter fuktapparat. Det ble ikke registrert unormale luftfuktverdier i hulrommet innenfor innkassing av avløpsrør.

Måling av luftfuktighet.

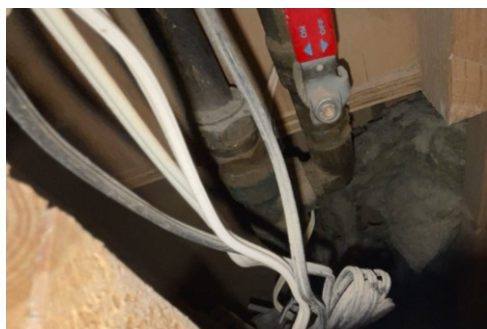
Originalt vannrør. Nyere stoppekran.

- Det er ikke behov for utbedringstiltak siden anlegget fungerer i dag, men ut ifra alder kan skader plutselig oppstå på eldre anlegg.

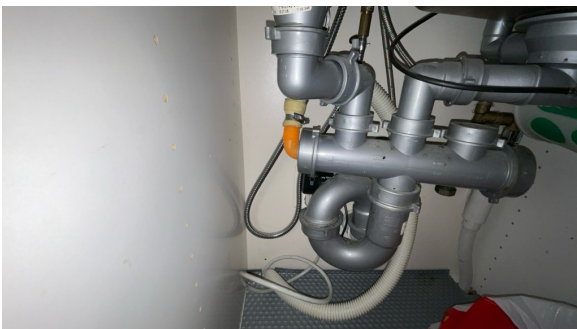
Det mangler lekkasjestopper på kjøkken.

Rør på kjøkken.

Lekkasjestopper må monteres på kjøkken.

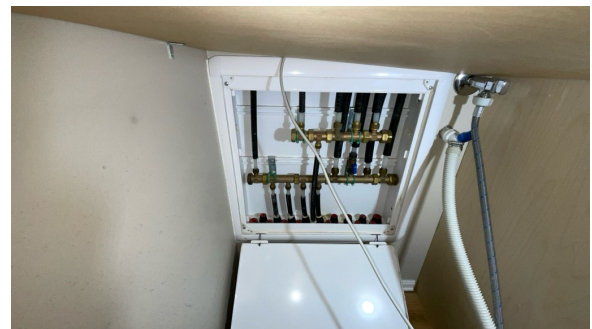
Fordelerskap

Fordelerskap: I veggen bak vaskemaskin (må flyttes for tilgang). Evt. lekkasjevann fra fordelerskap blir ledet til avrenningshull inni fordelerskapet. Deretter skal lekkasjevann komme ut av drengspalte i vegg på badetrommet/til sluk men drengspalten ble ikke lokalisert av takstmann.

Drensspalte må lokaliseres evt. etableres dersom det mangler.

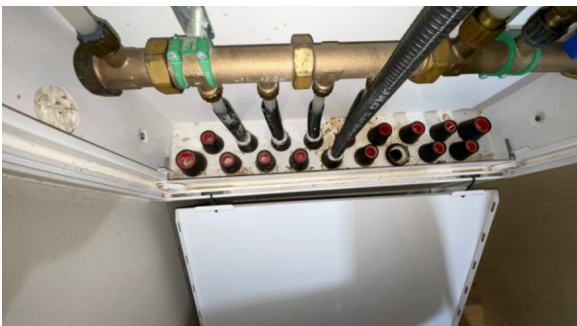
Synlig avrenningshull inni fordelerskap.

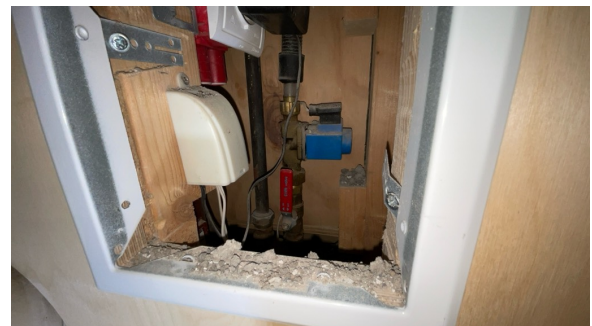
Magnetventil for lekkasjestopper er synlig innenfor liten inspeksjonsluke i garderobeskap på soverom.

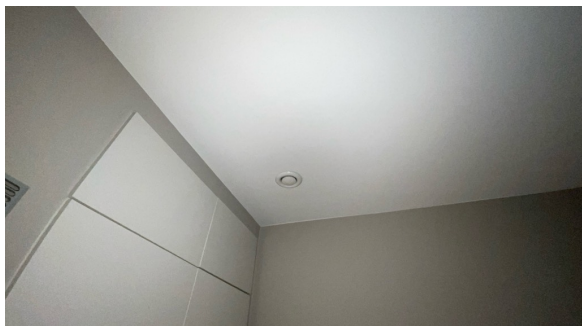
Det gis avvik pga. ikke luftespalter over vinduer/balkongdør eller lufteluker i yttervegger.

Lufteventil på soverom.

For å kunne vurdere ventilasjonsforholdet nærmere må det gjøres inngrep i himling for å evt. kunne avdekke ventilasjonsarbeider/kanaler e.l.

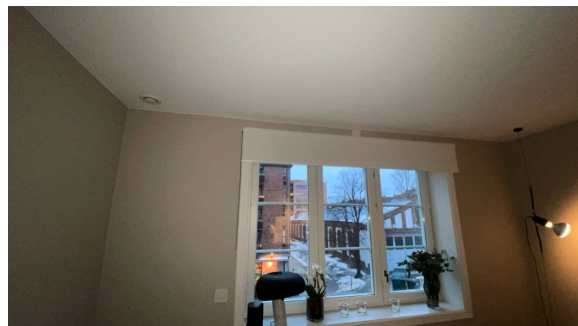
Lufteventil i stue.

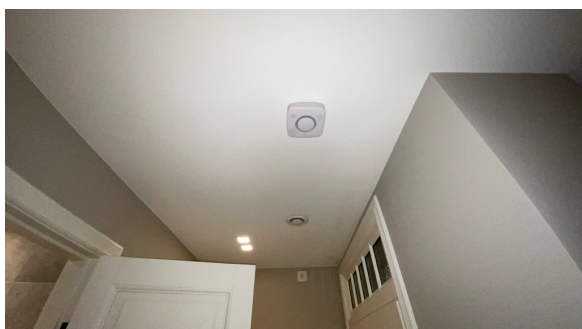
Lufteventil i entré.

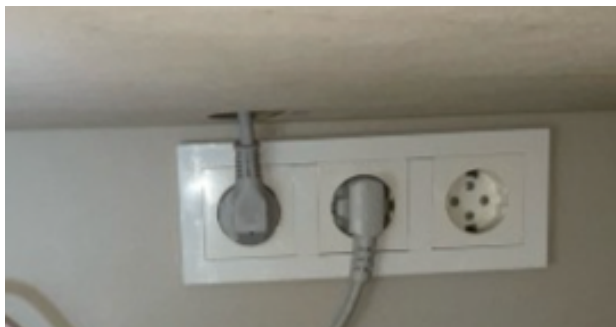
El-tilkobling (vanlig støpsel)

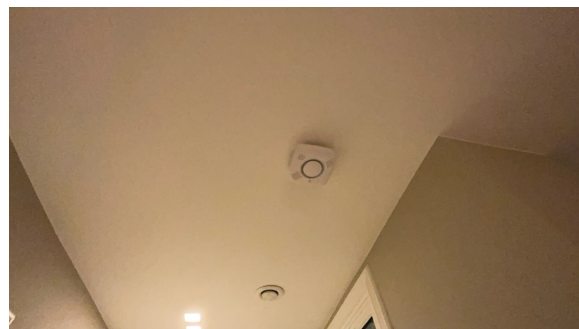
Brannvarsler

Dørcalling.
Internett.
Felles brannvarslingsanlegg.
Lekkasjestopper: Se punkt Vannledninger
Komfyrvakt: Nei, ansees som et krav.
Sprinkleranlegg: Nei
Innbruddsalarm: Nei
