# Tilstandsrapport

levert av Anticimex AS

Aksjøen 78  
2612 SJUSJØEN  
Gnr./Bnr.: 527/1  
Ringsaker kommune

| Rapportdato | 13.08.2025 18:39 |

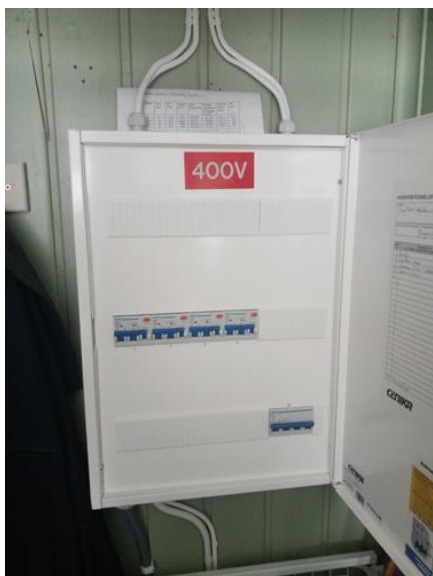
*Forenklet vurdering av det elektriske anlegget -  
[Sikringsskap]*

Det er gjennomført en forenklet vurdering av det elektriske anlegget, uten at det er registrert åpenbare avvik. Med bakgrunn i at det ikke har vært utført el-tilsyn/utvidet el-kontroll av boligen i løpet av de siste fem år, anbefales det på et generelt grunnlag at dette gjennomføres.
