Tilstandsrapport

📍 Sannergata 38 A, 0557 OSLO

gnr. 225, bnr. 273

Oppdragsnr.: 14283-1963

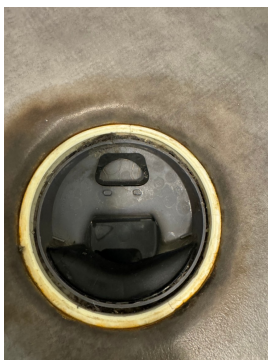
Det er plastsluk og synlig vinylbelegg som tettesjikt. Vinylbelegg er fra 2017 i følge tidligere salgsopplysninger.

Tettesjikt på vegger er ukjent.

Vurdering av avvik:

- Mer enn halvparten av forventet brukstid er passert på membranløsningen.
- Mer enn halvparten av forventet brukstid er passert på slukløsningen.

Mer enn halvparten av forventet brukstid er passert på membranløsningen på vegger.

- Sluket må sjekkes og rengjøres jevnlig.
- Overvåk tilstanden jevnlig. For å få tilstandsgrad 0 eller 1 må slukløsningen skiftes ut og sannsynligvis må også membransjiktet skiftes/utbedres. Det er imidlertid vanskelig å si noe om tidspunktet for når dette er nødvendig.
- Eldre sluk av plast er ofte utsatt for lekkasjer og særlig i overganger. Eventuelle lekkasjer kan medføre fuktskader på tilliggende konstruksjoner.
- Det er viktig å merke seg at levetiden til en membran varierer basert på kvalitet, installasjon og bruk. Eldre membraner kan bli sprø og sprekke opp, noe som fører til at de mister sin vanntettende funksjon. Dette kan resultere i vannlekkasjer gjennom vegger og gulv og fuktskader.
