# Tilstandsrapport

Boligbygg med flere boenheter

Rambergveien 45D, 3115 TØNSBERG

# gnr. 1003, bnr. 368, snr. 92

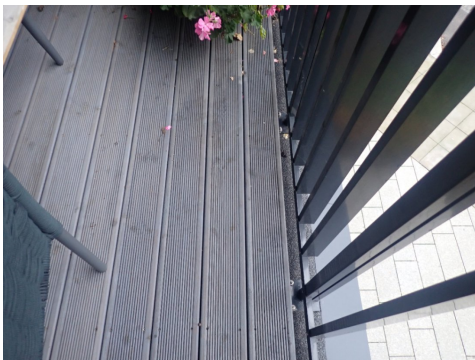
Gulv overgang rekkverk

Balkong mot vest og mot sør ut for stue og kjøkken Balkonger er bygget i betong og stål. Rekkverk i stål. Overflater av terrassebord i tre. Balkonger er delvis overbygget. Underliggende gulv og membran er ikke vurdert da disse bygningsdelene tilhører sameiet sitt vedlikeholdsansvar.

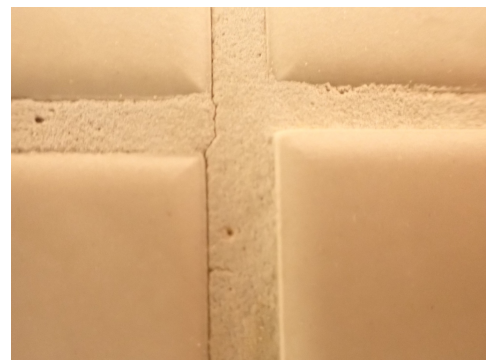
Gulvet er flislagt. Rommet har elektriske varmekabler. Gulv har 0,5 mm. fall til nedsenk i dusj. 25 mm. fall til topp sluk.

Det er påvist små riss i flisfuger ved sluket.

Fuger bør fuges om. Konsekvens kan være ytterligere fare for fuktbelastning.

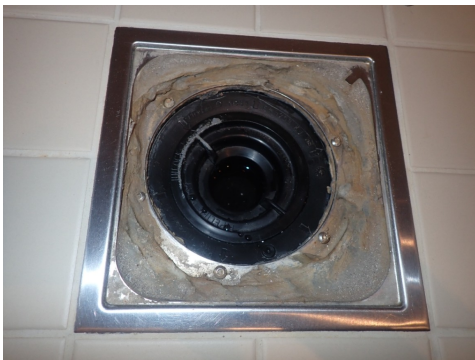
Det er plastsluk og membran med dokumentert utførelse.

Det er oversendt dokumentasjon ved "Gjennomføringsplan" datert 9.11.2023.

Det foreligger ikke ytterligere dokumentasjon knyttet til dokumentasjon om "uavhengig kontroll"

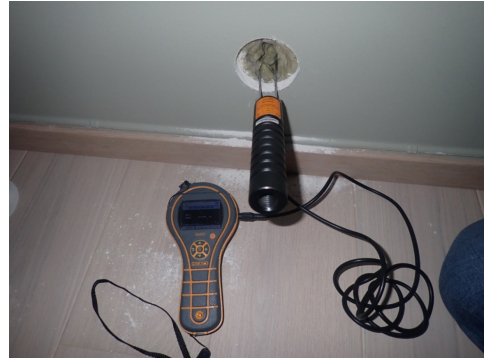
Hulltaking er foretatt fra soverom inn i vegg mot våt sone dusj uten å påvise unormale forhold.

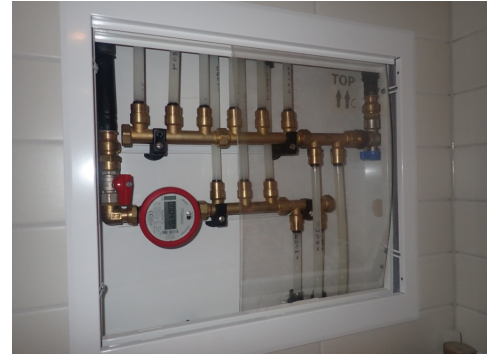
Innvendige vannledninger er av plast (rør i rør). Det er besiktiget i rørskap.
