# Tilstandsrapport

Risikovurdering for Anticimex boligselgerforsikring

Bølerskrenten 38  
0691 OSLO  
Gnr./Bnr.: 163/15  
Leilighetsnr./Andelsnr. : H0401/68  
Oslo kommune

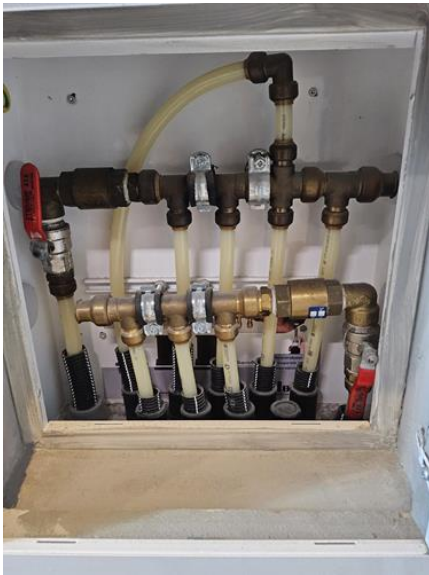
Vannrør - [Fordelerskap for rør-i-rør ]

| | Vannrør | Det er ikke kursoversikt i fordelerskapet. Kursoversikt anbefales etablert. |

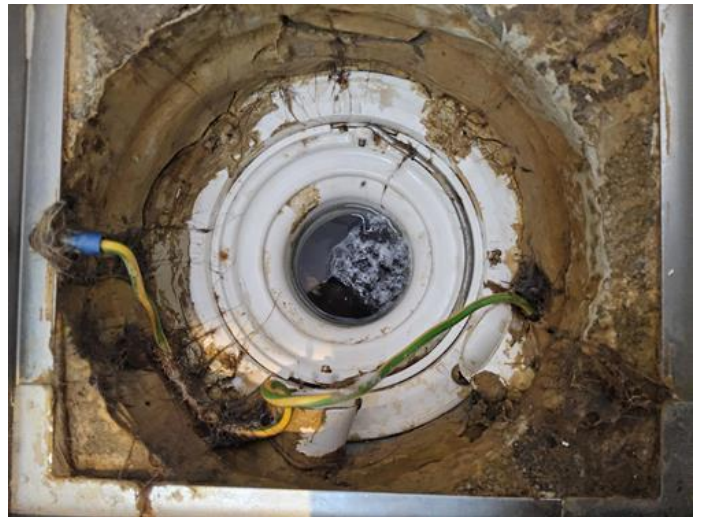
Membran, tettesjikt og overgang til sluk. - [Sluk]

| | Membran, tettesjikt og overgang til sluk. | Utførelsen med hensyn til bruk av slukmansjett og tettesjikt er uoversiktlig, og det kan derfor ikke verifiseres at løsningen er fullgod og sikker mot lekkasjer. Fornying av slukmansjett og tettesjikt bør påregnes. |

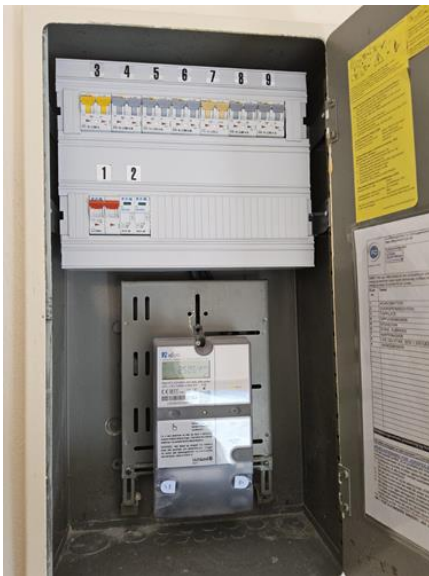
Elektrisk anlegg - [Sikringsskap]

| TG 2 | Forenklet vurdering av det elektriske anlegget | <p>Det foreligger ikke dokumentasjon på anlegget fra byggeår, eller for alle arbeider/endringer/utvidelser utført etter oppføringstidspunktet. I henhold til NS3600:2018 gis derfor en helhetsvurdering TG 2.</p> <p>Med bakgrunn i at det mangler dokumentasjon på det elektriske anlegget bør det gjennomføres en utvidet el-kontroll av en kvalifisert, elektrofaglig person.</p> |
