# Tilstandsrapport

Boligbygg med flere boenheter

Skolevegen 31 F, 2383 BRUMUNDDAL

# gnr. 32, bnr. 37, snr. 8

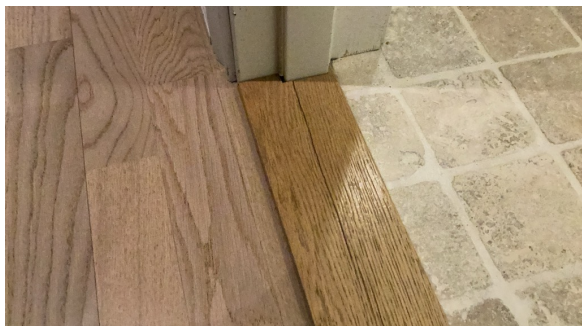
- Enkelte av innvendige dører har en del slitasje.

Skade i terskel på dør til bad.

- Lokal utbedring må påregnes.

Konsekvensen av påviste avvik er for eksempel redusert brukstid.

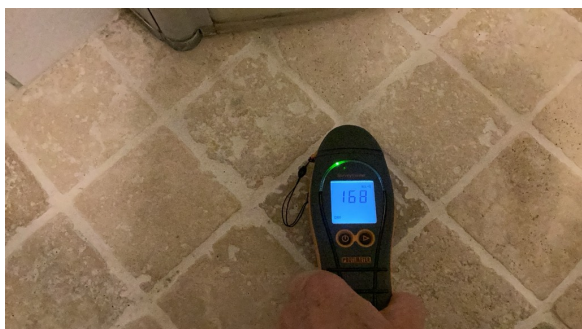
Ved enkle fuktsøk registrerte jeg ingen unormale verdier.

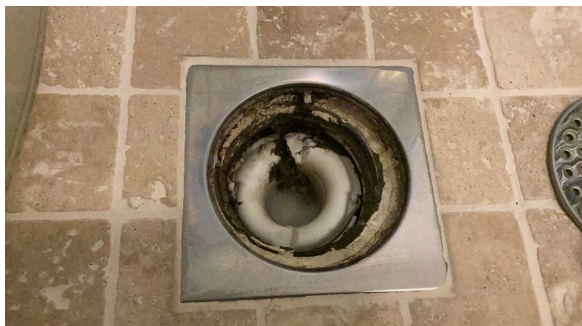
Kontroll av sluk.

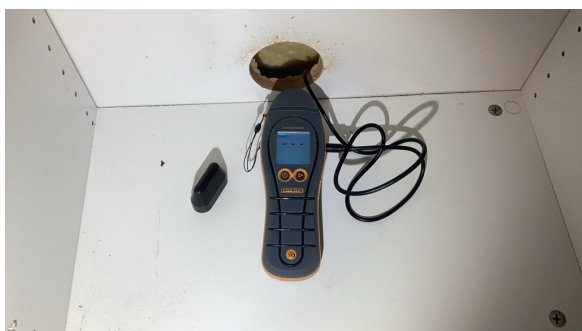
Hulltaking er foretatt for å tilfredsstille forskrift, men det var ikke mulig å ta hull på den mest fuktutsatte plassen.

Ved fuktmåling ble det registrert tørre verdier (under 12%).

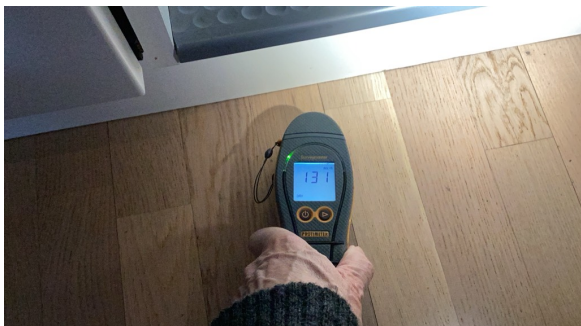
Ved enkle fuktsøk registrerte jeg ingen unormale verdier.

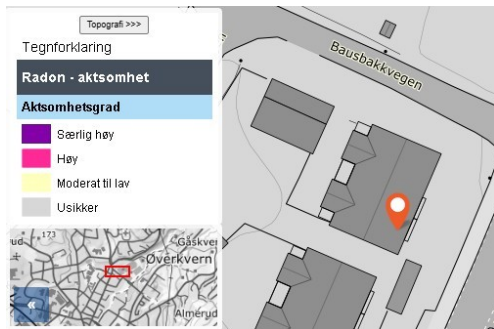
Bygningen ligger i et område som er definert med usikker aktsomhetsgrad i kartet.
