# Tilstandsrapport

ANDELSLEILIGHET I BOLIGBLOKK

Birch-Reichenwalds gate 27A, 0483  
OSLO

Oppdragsnr.: 18333-2238

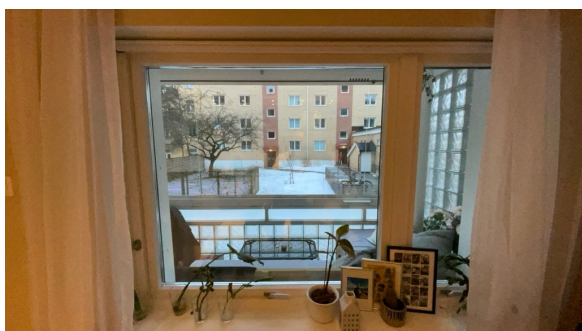
Vindustype

Generell elde og slitasje. Håndtak er noe trege å håndtere.

Ingen umiddelbare tiltak ansees som påkrevet men vær klar over alder.

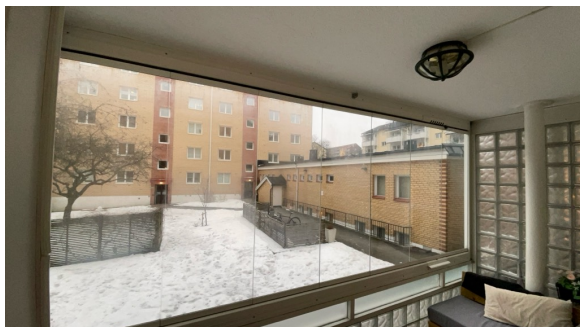
Rekkverk høyde: 95cm (høyden når innglassingen er åpen).

Rekkverk er lavere enn forskriftskrav.

Innglasset veranda.

Ingen tiltak ansees som nødvendig men vær klar over forholdet.

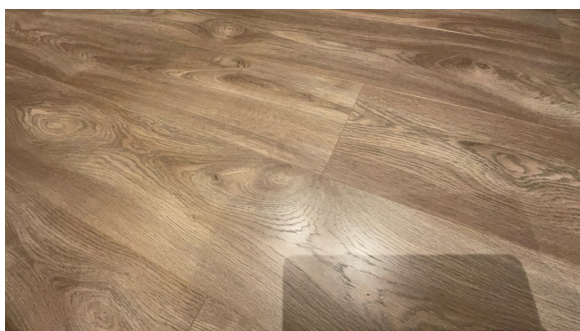
Type laminat.

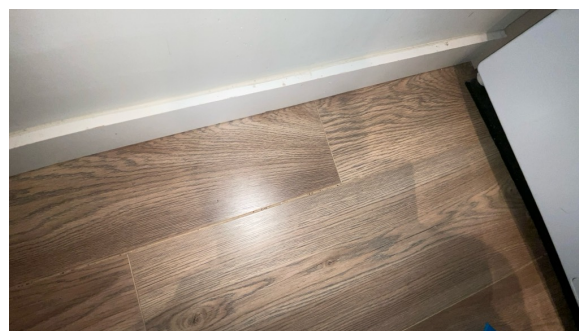
Glippe i laminat foran vaskemaskin.

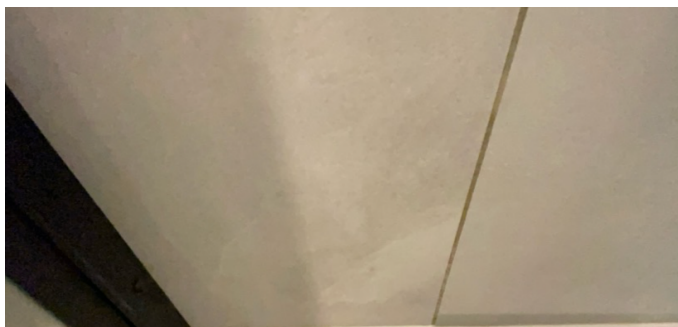
Veggflate i dusj.

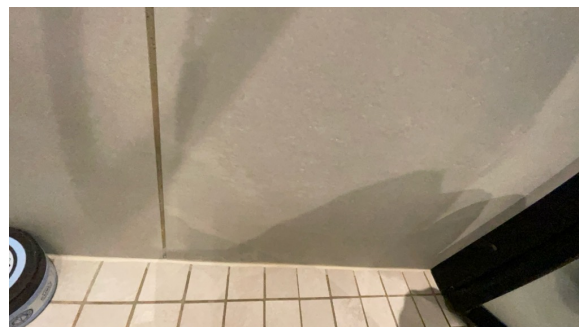
Veggflate i dusj.

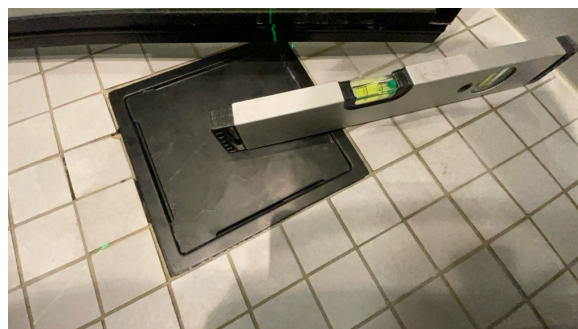
Fallforhold målt i retning sluk.

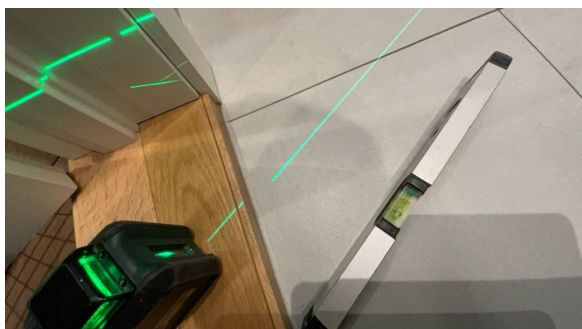
Fallforhold målt i retning sluk.

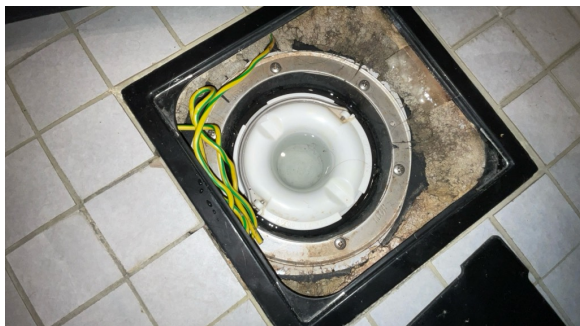
Plastsluk med klemring.

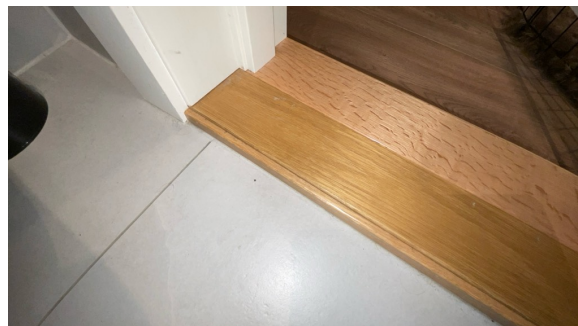
Overgang ved dørterskel.

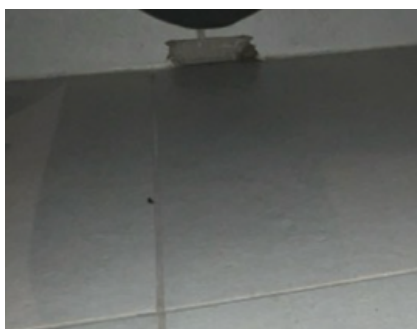
Synlig drensspalte.

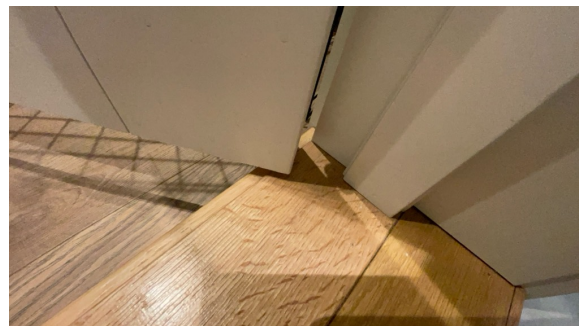
Luftespalte under dørbladet.

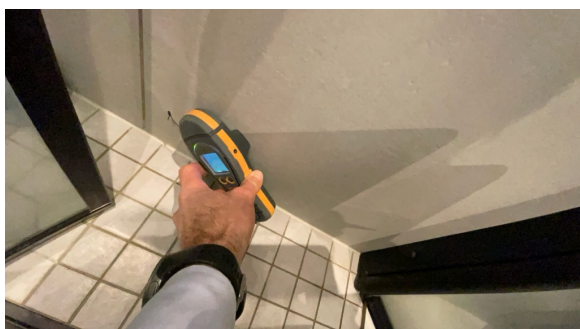
Ingen unormale utslag ved ordinært fuktsøk i dusj.

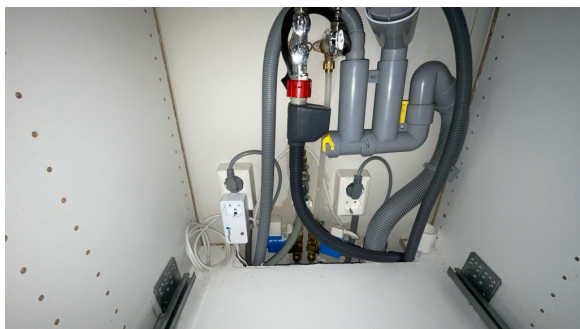
Rør på kjøkken.

Stoppekran for varmtvann må justeres slik at den kan brukes.

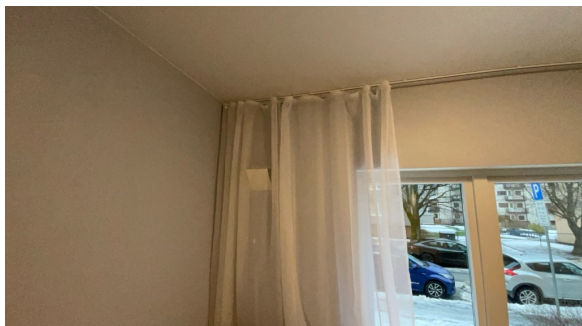
Lufteluke i yttervegg.

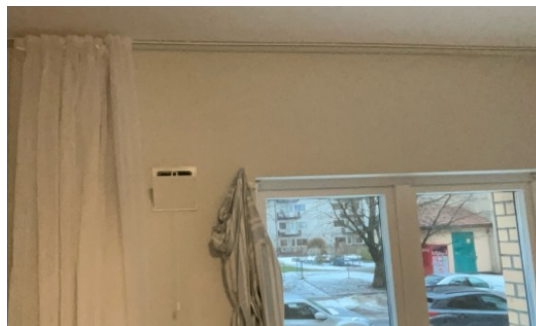
Lufteluke i yttervegg

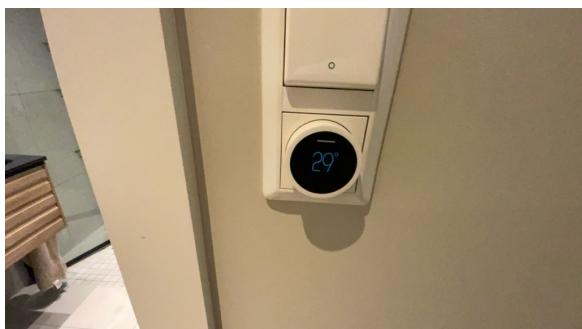
Termostadbryter til varmekabler.

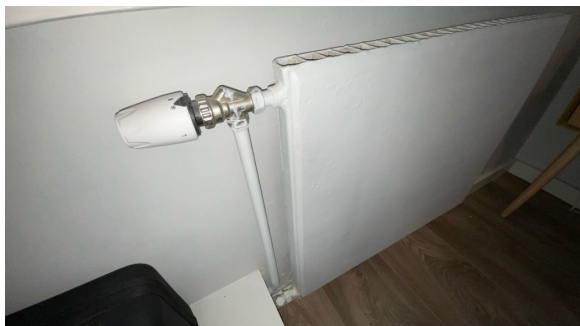
Radiatorstype

- Det er ikke behov for utbedringstiltak siden anlegget fungerer i dag, men ut ifra alder kan skader plutselig oppstå på eldre anlegg.

Ingen tiltak ansees som nødvendig.
