# Tilstandsrapport

Enebolig

Vestveien 609, 3145 TJØME

Befaringsdato: 07.04.2026

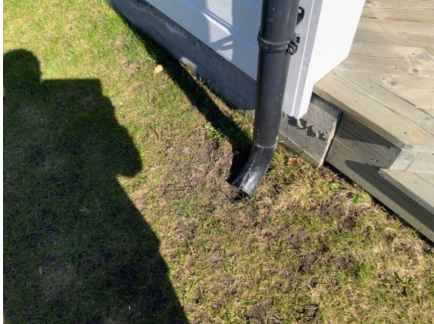
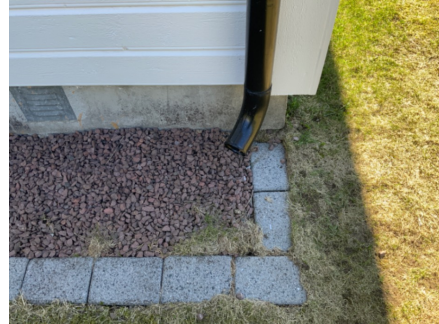
Taknedløpet mot vest er avsluttet ved bakkenivå, noe som medfører at vannet ikke ledes til egnet bortledning fra grunnmuren. Dette kan øke risikoen for fuktskader på grunnmur og omkringliggende konstruksjoner.

Nedløp avsluttet ved bakkenivå

Taknedløpet mot vest bør forlenges eller tilkobles egnet bortledning for å sikre at vannet ledes bort fra grunnmuren. Dette vil redusere risikoen for oppfuktning og fuktskader på grunnmur og tilstøtende konstruksjoner.

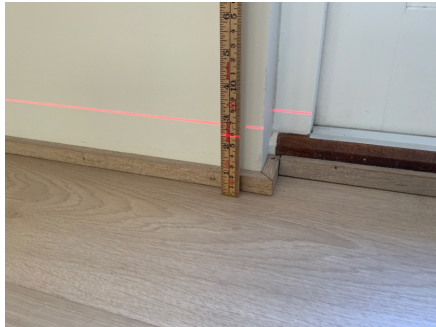
- Det er målt høydeforskjell på mellom 15-30 mm gjennom hele rommet. Tilstandsgrad 2 gis med bakgrunn i standardens krav til godkjente måleavvik.

Det er registrert høydeforskjeller/skjevheter på opp mot 30 mm i enkelte rom. Ved visuell kontroll ble det ikke observert forhold som tydet på svikt i bærekonstruksjonen. Årsaken til avviket er ikke fastslått ved denne befaringen.

Gulv i stue: Utgang laser 30 mm, differanse fra utgang til målepunkt ca 28-29 mm.

- For å få tilstandsgrad 0 eller 1 må høydeforskjeller rettes opp. Det vil imidlertid sjelden være økonomisk rasjonelt som et enkeltstående tiltak i en bolig som dette. Dersom boligen en gang skal renoveres, kan man vurdere slike tiltak.

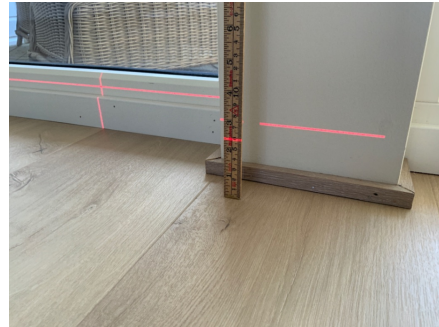
Gulv i peise-stue: Utgang laser 30 mm, differanse fra utgang til målepunkt ca 28-29 mm.

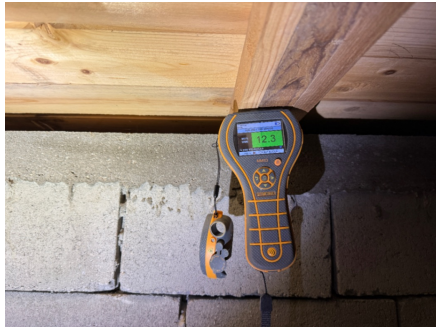
Fuktmåling er utført i undertaket. Målt fuktinnhold i treverket er 12,3 %. Treverk med fuktinnhold under 16 % anses som tørt. Det ble ikke registrert unormale fuktverdier ved måletidspunktet.

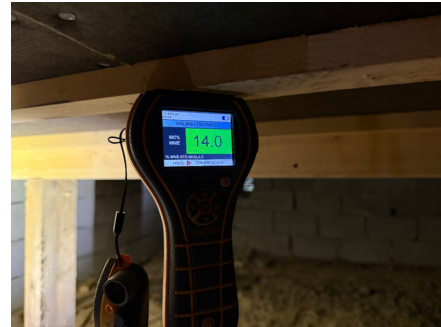
Fuktmåling er utført i undertaket. Målt fuktinnhold i treverket er 14 %. Treverk med fuktinnhold under 16 % anses som tørt. Det ble ikke registrert unormale fuktverdier ved måletidspunktet.

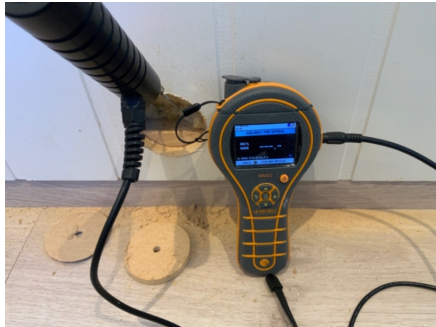
Det er foretatt hulltaking og fuktmåling i veggkonstruksjonen mellom vaskerom og baderom. Det ble ikke registrert unormale forhold, og målingene ga ingen utslag på fuktindikatoren.

Fuktundersøkelse i vegg mellom vaskerom og badetrom.

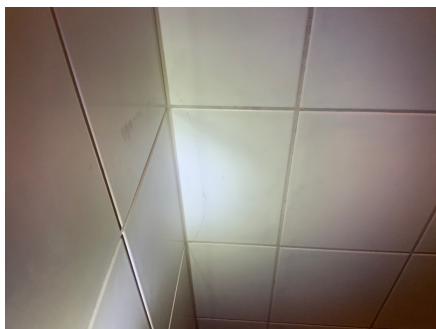
Det er registrert sprekker i enkelte fliser inne i dusjhjørnet og noe utenfor.

Sprekker i fliser kan føre til fuktskader og redusert levetid på våtrommet.

Sprekker i fliser i våtsone

Det bør vurderes å utbedre eller skifte ut fliser med sprekker for å hindre vanninntrenging i underliggende konstruksjon.

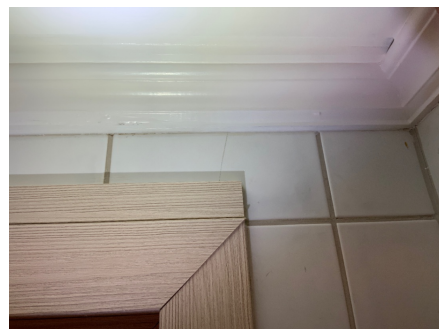
Sprekk i flis utenfor våtsone

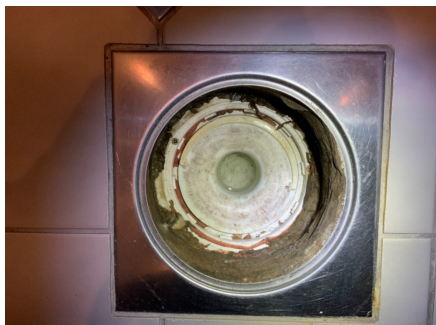
Det er påvist ikke-fagmessig utførelse av membran/tettesjikt ved sluk, inkludert mangelfull innfesting i klemring. Dette medfører økt risiko for svikt i tetthet, redusert funksjon og forkortet levetid, og er grunnlag for TG 3.

Konsekvensen av manglende eller utilstrekkelig tettesjikt er økt risiko for lekkasjer og fuktskader i konstruksjonen, noe som kan medføre store økonomiske konsekvenser og skade tilstøtende bygningsdeler.

Sluk i dusjnise

For å lukke avviket må mansjett monteres tilfredsstillende i sluk, og dette er kun tatt med i kostnadsestimatet. Kostnaden bør allikevel veies opp mot restverdien av rommet.

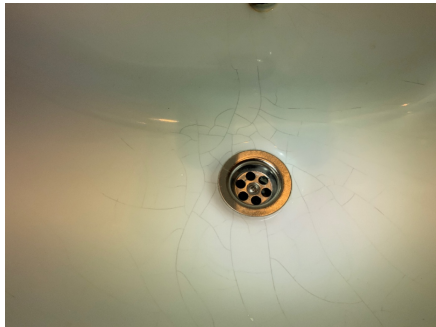
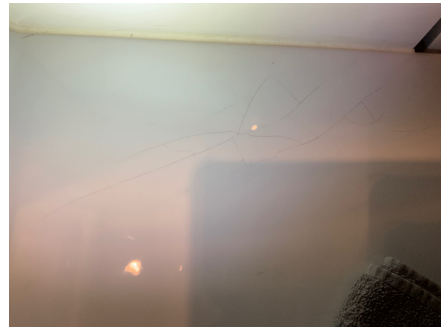
- Det er ikke påvist tilfredsstillende løsning for å synliggjøre lekkasje fra innebygget susterne.

- Det er påvist riss/sprekker i utstyr på våtrommet.

- Ved implementering av innebygget sisterne var det ikke krav om lekkasjesikring, konstruksjonen bør jevnlig observeres.

Riss og sprekker i utstyr bør utbedres for å hindre videre skadeutvikling og redusere risiko for vannlekkasje.

Det bør etableres en løsning som synliggjør eventuell lekkasje fra innebygget sisterne, for å unngå skjulte vannskader og følgeskader på omkringliggende konstruksjoner.

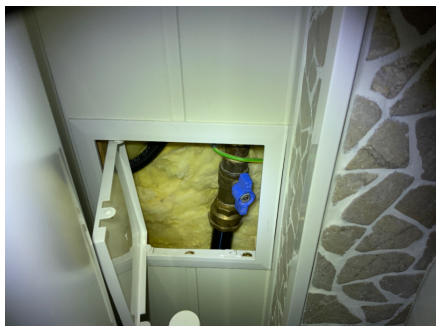
Det er benyttet kobberrør av eldre dato, noe som gir grunnlag for tilstandsgrad 2. Alderen overskrider forventet brukstid, og det er økt risiko for tæring og lekkasjer over tid, selv om det ikke er registrert feil ved befaring.

Stoppekran i toalettrom

Det anbefales jevnlig kontroll av rørene, samt vurdering av utskifting ved oppgradering av våtrom for å redusere risiko for vannskader.

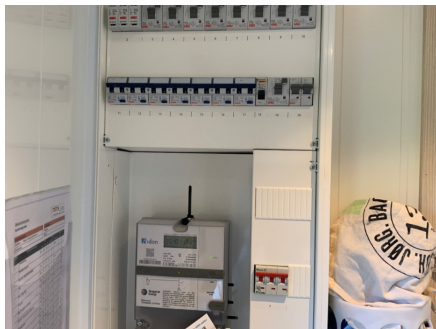
Det elektriske anlegget fremstår delvis oppgradert, men det er også komponenter som etter utførelse og type vurderes å være fra boligens opprinnelige byggeår. Standard og slitasje vil derfor variere mellom de ulike delene av anlegget, og alder på enkelte deler tilsier at det bør påregnes behov for videre oppgradering/fornyelse over tid.

Sikringsskap i vaskerom

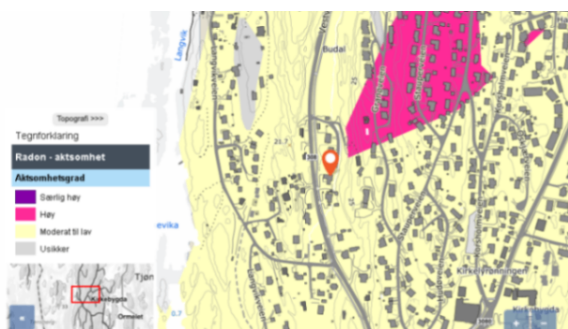
Eiendommen ligger i et område med moderat til lav aktsomhetsgrad for radon, men med kort avstand til høy aktsomhetsgrad ifølge tilgjengelige kartdata. Det anbefales å gjennomføre radonmåling for å kartlegge radonnivået og sikre et trygt innemiljø.

Opplysning fra NGU 06/04/2026 viser lav til moderat aktsomhetsgrad
