# Tilstandsrapport

📍 Lørenvangen 26, 0585 OSLO

# gnr. 124, bnr. 257

# Andelsnummer 35

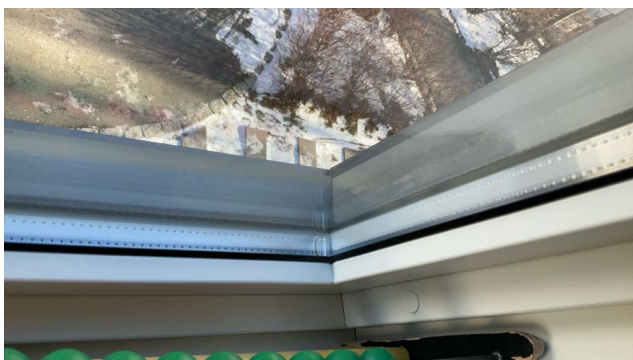
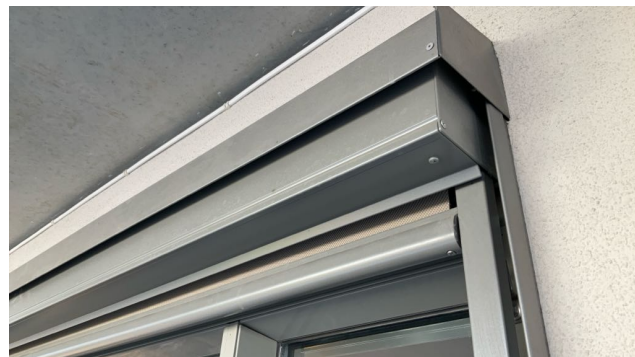
Bygningen har malte trevinduer med 2 og 3-lags glass.

Screens på vinduer stue

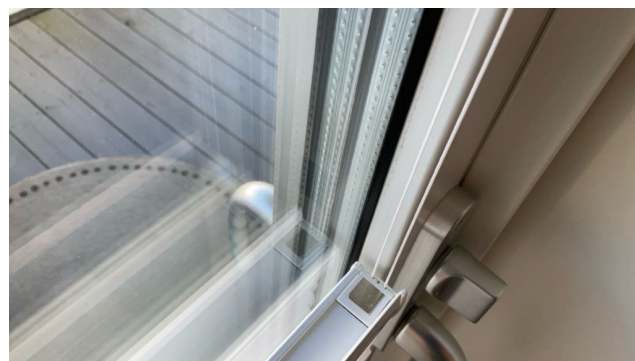
Balkongdører med 3 lags isolerglass.

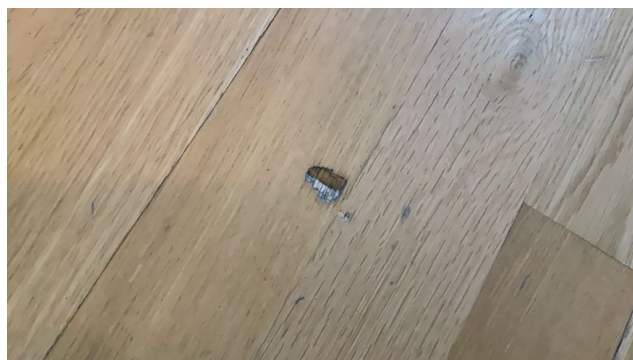
Det må på generelt grunnlag påregnes stedvis skruehull/merke/hakk på overflater. Grunnet normal bruksslitasje.

Hakk i gulv ved kjøkken.

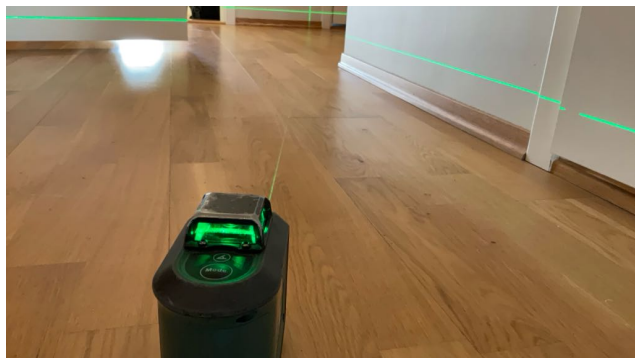
Frittbærende dekker utført i armert betong. Det ble registrert ca 5 mm planhetsavvik i stue-kjøkken. Tilsvarende avvik også i øvrige rom.

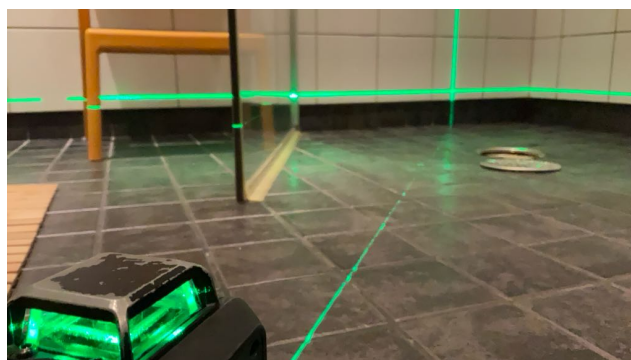
Det ble registrert ca 30 mm høydeforskjell mellom topp sluk og gulv ved terskel.

Vanntest viser at vann renner mot sluk i dusjsonen.

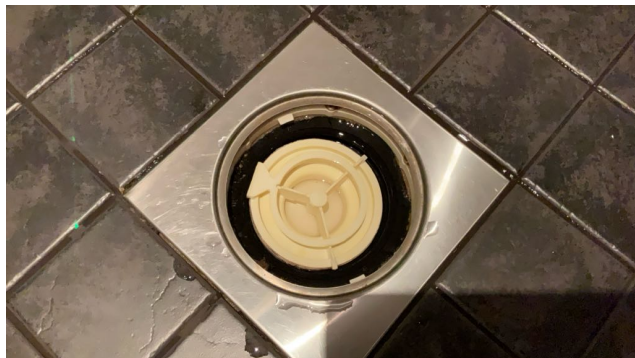
Sluk og membranløsning forutsatt iht retningslinjer modulbad. Forutsatt SINTEF GODKJENT.

Membranløsning ikke mulig å konstatere visuelt. Forholdet sett separat gis TG 2 iht NS 3600.

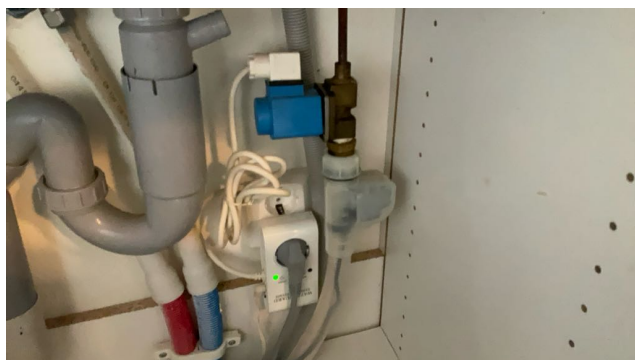
Lekkasjesikring

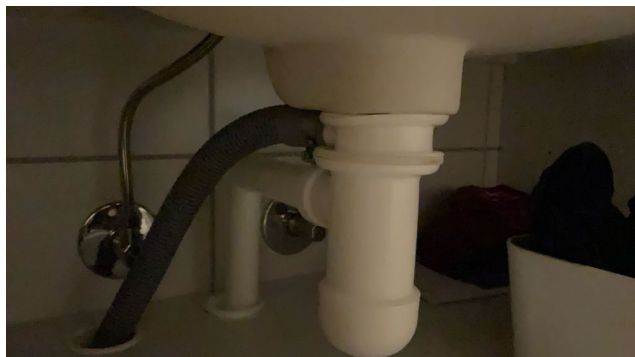
Avløp servant bad

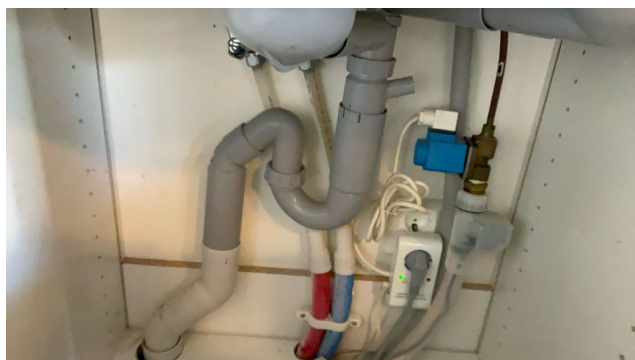
Avløp vask kjøkken

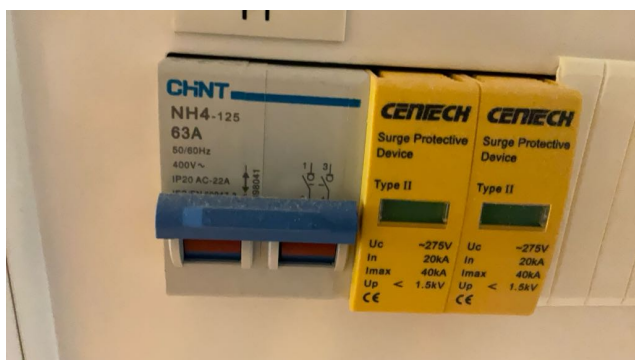
Automatsikringer i sikringsskap. Hovedsikring på 63 ampere.

Hovedsikring på 63 amp

**Ja Det er ikke utført kontroll av anlegg siste 5 år. Anbefales på generelt grunnlag, da feil/avvik kan forekomme over tid og ikke alltid mulig å oppdage på enkel kontroll av anlegg.**
