# Tilstandsrapport

2-roms leilighet med balkong.

Birch-Reichenwalds gate 2 G, 0483 OSLO

Befaringsdato: 24.03.2025

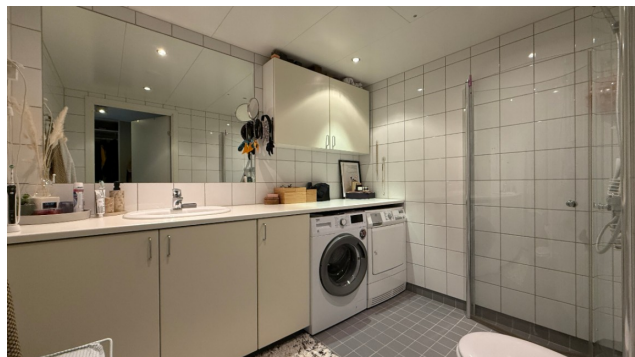
### 6. ETASJE > BAD

#### ! TG 1 Overflater vegger og himling

Det søkes ikke etter fukt i våtromsbokser da det ikke gir pålitelige søk grunnet rommet oppbygning.

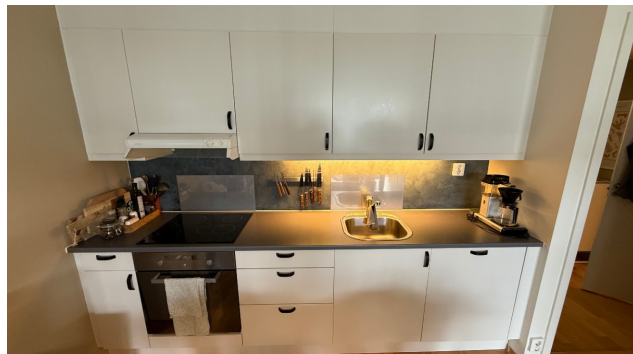
Det ble rutinemessig søkt etter fukt på typisk fuktutsatte steder med fuktindikator (Protimeter SM) på befaringen og det var ingen indikasjoner på fukt.  
Ingen avvik ut over normal og forventet bruksslitasje.

Tilstandsgrad satt ut fra helhetlig vurdering av rommet og innredning.

Det anbefales å installere vannstopper på kjøkkenet.  
Det er viktig å merke seg at dette kravet gjelder for nye bygg eller omfattende rehabiliteringer som er gjennomført etter at TEK17 trådte i kraft. For eldre boliger er det ikke nødvendigvis et krav, men det kan likevel anbefales som en sikkerhetstiltak mot vannskader.
