Tilstandsrapport

Enebolig

Rognvegen 25, 2385 BRUMUNDDAL

Rapportdato: 26.03.2026

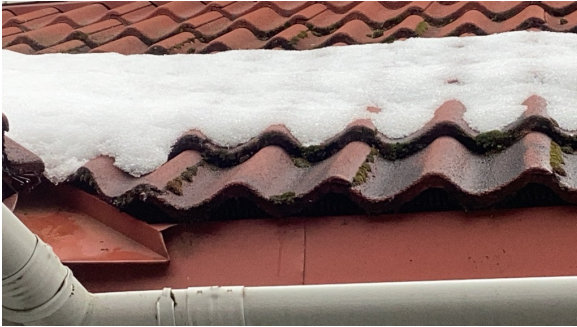
- Det er påvist andre avvik:

Generelt behov for vedlikehold. Konsekvensen kan være redusert brukstid og fuktskader, også på andre bygningsdeler.

- Det må foretas tiltak for å lukke avviket.

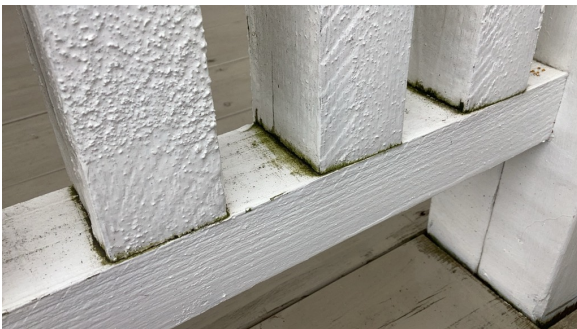
- Det er påvist andre avvik:

Behov for vedlikehold og utbedring. Konsekvensen kan være redusert brukstid og fuktskader.

- Det må foretas tiltak for å lukke avviket.

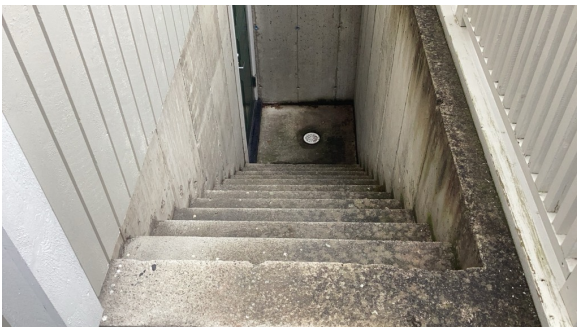
TG 2 Utvendige trapper

For å lukke avviket må det gjøres tiltak. Konsekvensen for nevnte avvik kan være fallulykker, tiltak for å bedre sikkerheten anbefales.

- Det må foretas tiltak for å lukke avviket.

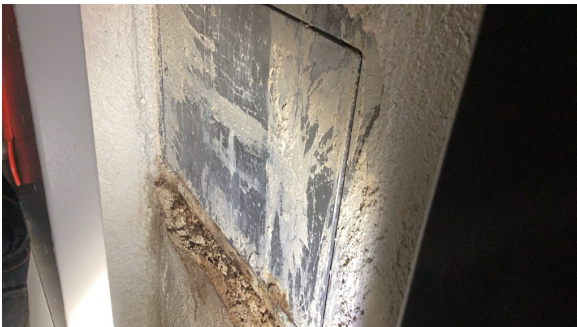
Feieluke.

Elementpipe. Antall ildsteder i bygningen: 2.

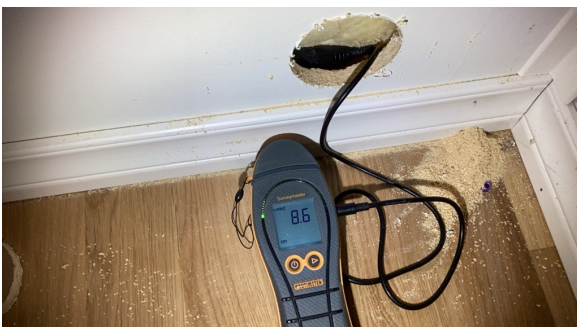
Gulv støpt på grunn. Grunnmur i betong. Innvendige påforede vegger av treverk på deler av grunnmur. Hulltaking er utført, det ble ikke påvist unormale forhold i området rundt der hulltaking ble utført. Jeg gjør oppmerksom på at dette er en stikkprøve og det kan ikke utelukkes at det er skader eller avvik andre steder i konstruksjonen.

Ved fuktmåling registrerte jeg tørre verdier.

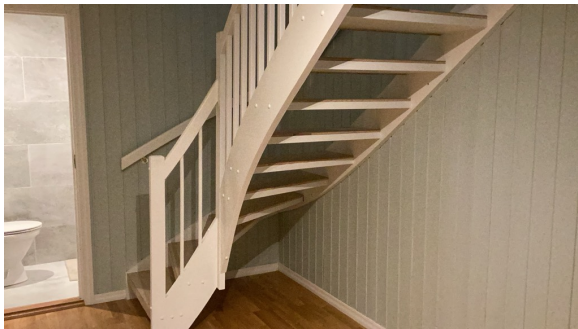
⚠ TG 2 Innvendige trapper

Konsekvensen for nevnte avvik kan være fallulykker, tiltak for å bedre sikkerheten anbefales.

- Det må foretas tiltak for å lukke avviket.

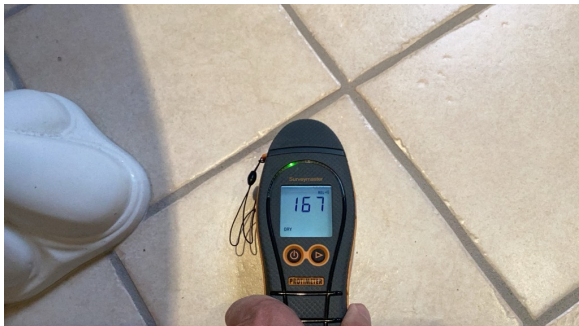
Ved enkle fuktsøk registrerte jeg ingen unormale verdier.

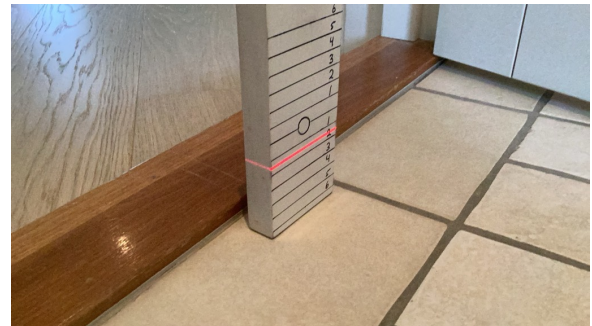
- Til tross for avviket i fall/høydeforskjell til sluk, vil gulvet fortsatt kunne lede vann mot sluket, men med redusert effektivitet. Dette kan potensielt øke risikoen for vannansamling i enkelte områder av badet.

Høydeforskjell fra topp slukrist til gulv ved dørterskel er målt til ca 15 mm.

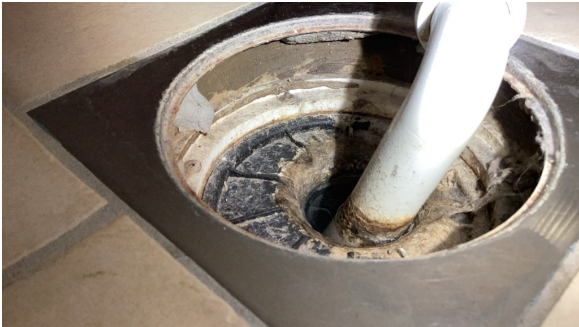
Kontroll av sluk.

• Det er viktig å merke seg at levetiden til en membran varierer basert på kvalitet, installasjon og bruk. Eldre membraner kan bli sprø og sprekke opp, noe som fører til at de mister sin vanntettende funksjon. Dette kan resultere i vannlekkasjer gjennom vegger og gulv og fuktskader.

Membran og sluk bør følges opp jevnlig, da over halvparten av forventet brukstid er passert. Ved videre aldring øker risikoen for lekkasjer og fuktskader på tilstøtende konstruksjoner

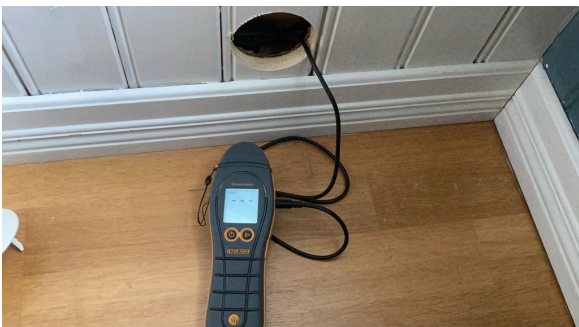
Hulltaking er utført, det ble ikke påvist unormale forhold i området rundt der hulltaking ble utført. Jeg gjør oppmerksom på at dette er en stikkprøve og det kan ikke utelukkes at det er skader eller avvik andre steder i konstruksjonen.

Ved fuktmåling ble det registrert tørre verdier (under 12%).

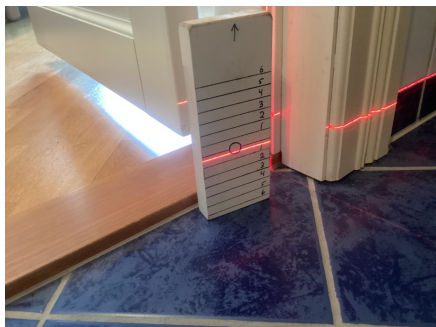
- Til tross for avviket i fall/høydeforskjell til sluk, vil gulvet fortsatt kunne lede vann mot sluket, men med redusert effektivitet. Dette kan potensielt øke risikoen for vannansamling i enkelte områder av badet.

For å lukke avviket må det gjøres tiltak. Det bør etableres tilstrekkelig fall mot sluk i henhold til gjeldende krav for å unngå risiko for vannansamling på gulvet, som kan føre til fuktskader på omkringliggende konstruksjoner.

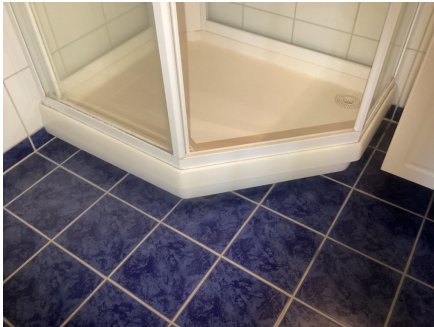
TG 2 Sluk, membran og tettesjikt

- Sluket må sjekkes og rengjøres jevnlig.
- Det er viktig å merke seg at levetiden til en membran varierer basert på kvalitet, installasjon og bruk. Eldre membraner kan bli sprø og sprekke opp, noe som fører til at de mister sin vanntettende funksjon. Dette kan resultere i vannlekkasjer gjennom vegger og gulv og fuktskader.

Membran og sluk bør følges opp jevnlig, da over halvparten av forventet brukstid er passert. Ved videre aldring øker risikoen for lekkasjer og fuktskader på tilstøtende konstruksjoner

Sluk ikke tilgjengelig.

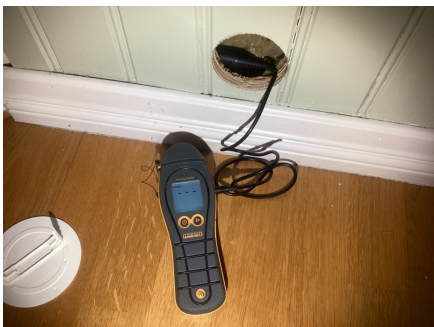
Hulltaking er utført, det ble ikke påvist unormale forhold i området rundt der hulltaking ble utført. Jeg gjør oppmerksom på at dette er en stikkprøve og det kan ikke utelukkes at det er skader eller avvik andre steder i konstruksjonen.

Ved fuktmåling ble det registrert tørre verdier (under 12%).

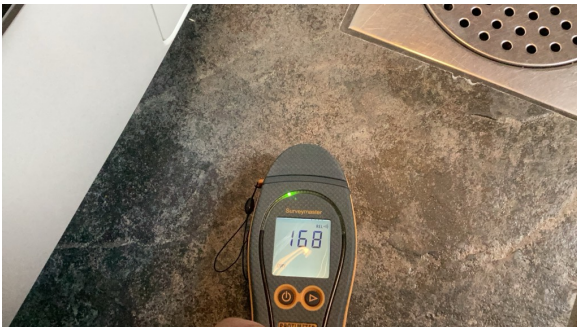
Ved enkle fuktsøk registrerte jeg ingen unormale verdier.

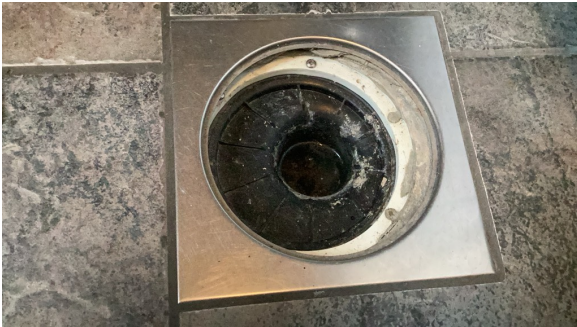
Kontroll av sluk.

TG 2 Sluk, membran og tettesjikt

- Sluket må sjekkes og rengjøres jevnlig.
- Det må gjøres nærmere undersøkelser. Manglende membran/tettesjikt medfører risiko for lekkasjer og fukt i konstruksjonen.

Membran og sluk bør følges opp jevnlig, da over halvparten av forventet brukstid er passert. Ved videre aldring øker risikoen for lekkasjer og fuktskader på tilstøtende konstruksjoner

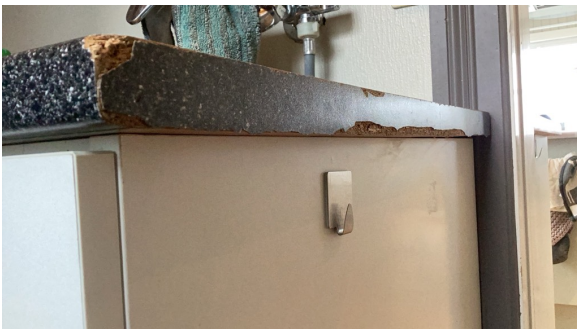
- Det er påvist skader på innredning.

Skade i benkeplate,

- Lokal utbedring må utføres.

Lokal utbedring av benkeplaten bør utføres for å hindre videre forringelse og sikre funksjonalitet. Skaden kan medføre økt risiko for fuktskader og redusert levetid på innredningen dersom den ikke utbedres.

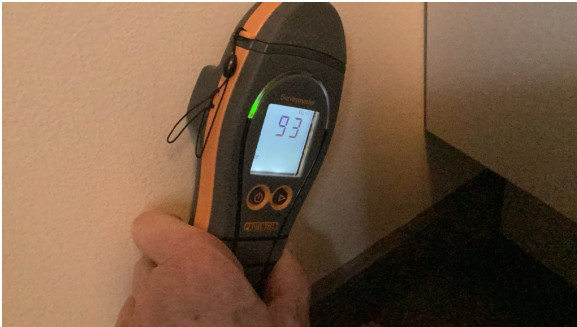
Hulltaking ikke foretatt, da dette ikke er mulig grunnet tilliggende konstruksjoner til våtrommet. Ved befaring ble det isteden utført fuktsøk med egnet verktøy.

Ved enkle fuktsøk ble det ikke registrert unormale verdier.

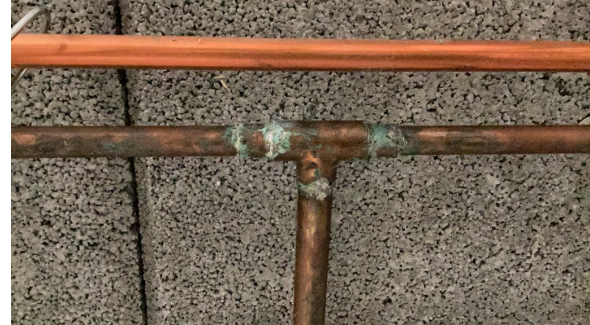
Irr på rør.

Det bør gjennomføres kontroll og eventuelt utbedring av irrdannelser på rørene for å hindre videre korrosjon og lekkasjer. Dersom tiltak ikke iverksettes, kan det oppstå vannskader og redusert levetid på rørsystemet.

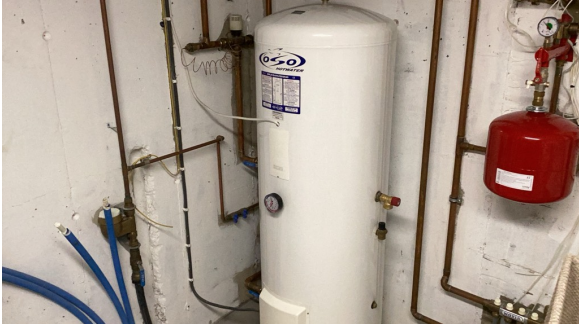
Varmtvannstank.

- Det er ikke behov for utbedringstiltak siden tanken fungerer i dag, men ut ifra alder kan skader plutselig oppstå på eldre tanker. Det anbefales å vurdere utskifting av varmtvannstanken, da den er over 20 år gammel og nærmer seg slutten av forventet levetid. Konsekvensen ved videre bruk er økt risiko for lekkasje og påfølgende vannskader.

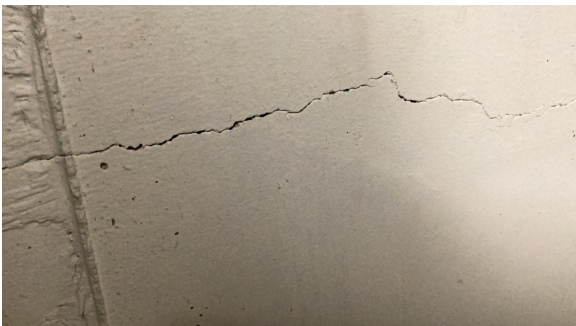
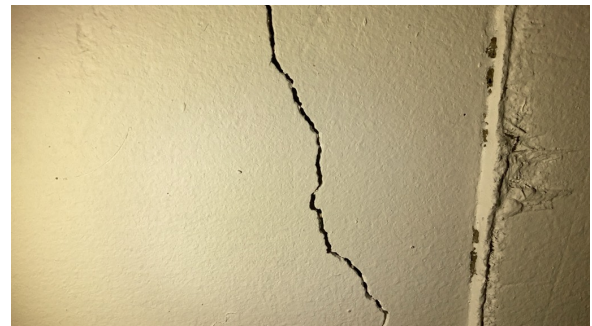
- Grunnmuren har sprekkdannelser.

Riss og sprekker registrert på grunnmur.

Sprekker og riss kan skyldes normal materialbevegelse, svinn i betong eller setninger i grunnen. Dersom sprekken utvikler seg, kan de føre til økt fuktinntrenging og gradvis svekkelse av konstruksjonens bestandighet. Det anbefales å følge med på utviklingen og tette sprekken med egnet reparasjonsmateriale. Ved økende omfang, tegn til setningsskader eller usikkerhet rundt årsaken bør fagkyndig foreta en nærmere vurdering.

Årsakene til avviket er ikke avdekket ettersom det går utover undersøkelsesnivået i rapporten, konsekvensen er at det må gjøres ytterligere undersøkelser. Konsekvensen av påviste avvik kan eksempelvis være fuktskader eller redusert brukstid.
