# Tilstandsrapport

Fritidsbolig

Kongevegen 791, 3560 HEMSEDAL

Befaringsdato: 26.06.2025

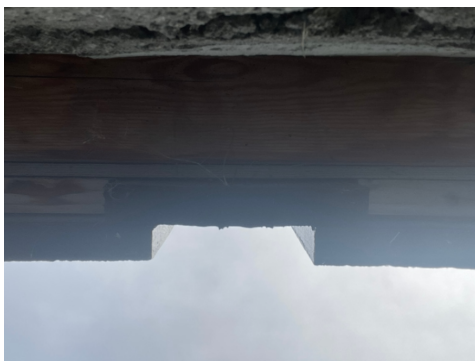
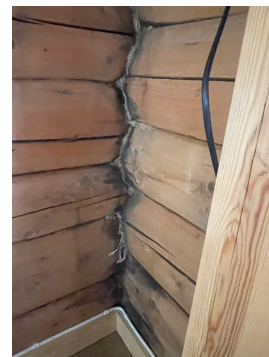
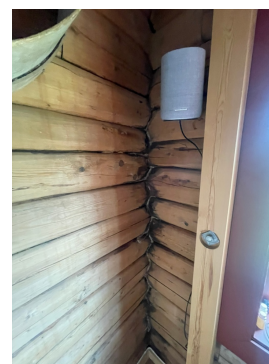
## ! TG 2 Veggkonstruksjon

Det er registrert misfarging i hjørner av den opprinnelige laftkonstruksjonen (innvendig stuehjørne). Ved fuktsøk med Protimeter MMS3 ble det ikke målt unormale fuktverdier. Misfargingen antas å ha oppstått før veggen ble etterisolert og kledd med trepanel.

- Det bør foretas tiltak for å bedre lufting av kledningen.

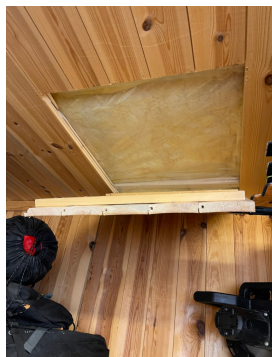
## ! TG 2 Takkonstruksjon/Loft

Takkonstruksjonen mangler tilgjengelig inspeksjonsmulighet. Det ble ikke registrert synlige avvik eller skader under befarings, men det tas forbehold om eventuelle skjulte feil eller skader som kun kan avdekkes ved direkte inspeksjon av takkonstruksjonen. Det anbefales å være oppmerksom på denne risikoen.

Etablering av inspeksjonsmulighet anbefales for å muliggjøre kontroll av takkonstruksjonen.

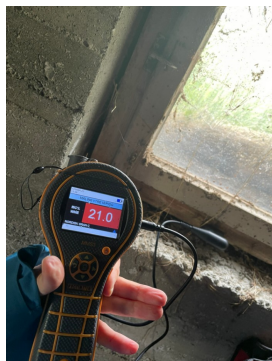
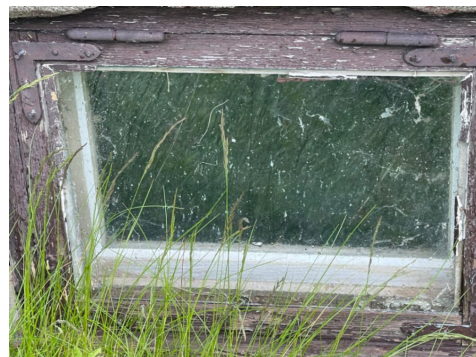
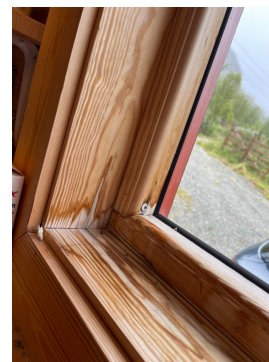
## ! TG 2 Vinduer

- Karmene i vinduer er slitte og det er sprekker i treverket.
- Det er påvist andre avvik:

Fuktskjolder er registrert på vinduet i utvendig bod, men det ble ikke målt unormale verdier med Protimeter MMS3. I kjeller ble det målt unormalt høye fuktverdier i vinduskarm med Protimeter MMS3. Kjellervinduene er fra opprinnelig byggeår og har passert forventet levetid.

Kan medføre risiko for fukt-/råteskader, samt redusert isolasjonsevne.

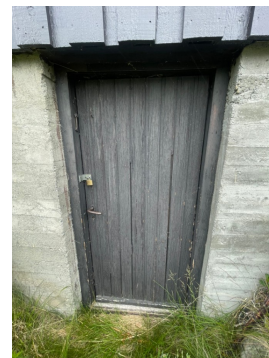
## ! TG 2 Dører

Ved test med skrutrekker er det påvist råteskade i kjellerdøren. Døren er også noe vanskelig å åpne og lukke.

Redusert funksjon og økt risiko for videre råteskader.

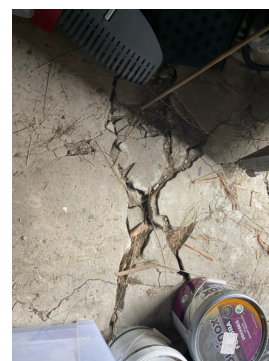
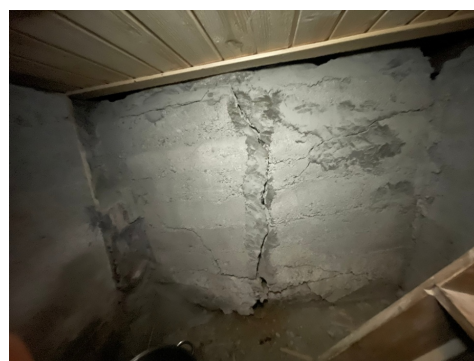
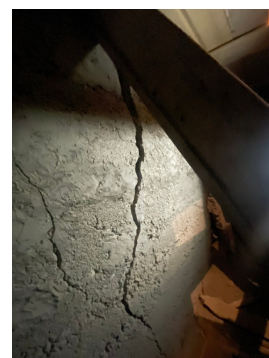
Betonggulvet i kjeller og krypkjeller har sprekke-dannelser og partier med avskalling. I tillegg er det målt unormale fuktverdier i betonggulvet i kjeller ved bruk av Protimeter MMS3.

Større sprekker er observert i grunnmuren i både kjeller og krypkjeller. I tillegg er det registrert forhøyede fuktverdier i grunnmuren i kjeller ved måling med Protimeter MMS3.

TG3 er gitt på bakgrunn av større skader/sprekker i grunnmuren samt sprekke-dannelser og avskallinger i betonggulvet i både kjeller og krypkjeller. Avviket må ses i sammenheng med forhold omtalt under punktene 'Grunnmur og fundamenter' og 'Krypkjeller'.

Grunnmur og betonggulv bør undersøkes nærmere av fagkyndig (bygningingeniør) for å avklare behov for eventuelle strukturelle tiltak. Skader og slitasje på overflater bør følges opp og utbedres etter behov.

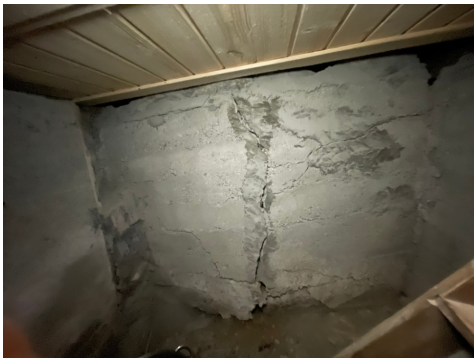
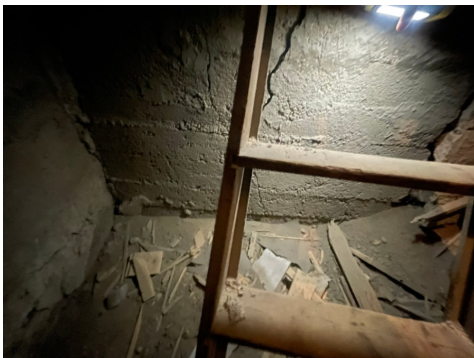
## ! TG 3 Krypkjeller

Betonggulvet i krypkjelleren har partier med avskalling. Det er registrert større sprekker i grunnmuren i krypkjelleren.

Grunnmur og betonggulv bør undersøkes nærmere av fagkyndig (bygningingeniør) for å avklare behov for eventuelle strukturelle tiltak. Skader og slitasje på overflater bør følges opp og utbedres etter behov. Konsekvens: Kan eventuelt medføre risiko for videre skader i konstruksjon og overflater, spesielt knyttet til grunnmur og betonggulv. Kostnadsestimat: Kostnader må påregnes, men endelig estimat kan ikke fastsettes før skadeomfang er avklart og nødvendige tiltak er identifisert. Deretter må leverandør kontaktes for innhenting av konkret pristilbud.

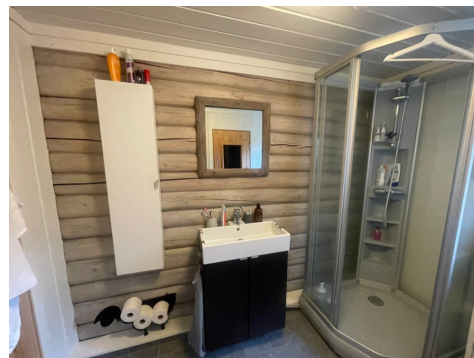
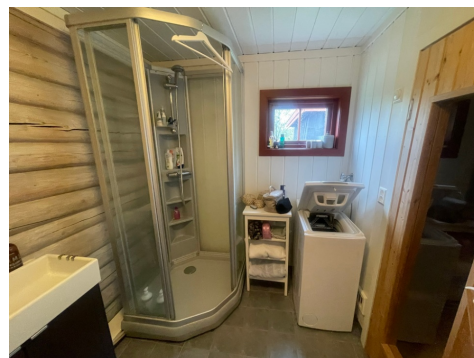
## TG 2 Overflater vegger og himling

- Det er vindu/dør med ikke fuktbestandige materialer i våtsonen (ved vask, dusj, badekar, osv.), løsningen eller byggematerialet er uegnet.
- Det er uegnede materialer i våtsoner.

Det er registrert laftekonstruksjon og trepanel i våtsoner, som ikke fungerer som fuktsikre materialer. Dette anses som uegnet utførelse da materialene mangler tettesjikt mot fukt.

Risiko for fuktskader.

- Uegnede materialer må fuktbeskyttes/utskiftes.

Fuktutsatte overflater bør utbedres med egnet tettesjikt eller bygges om med fuktbestandige materialer.

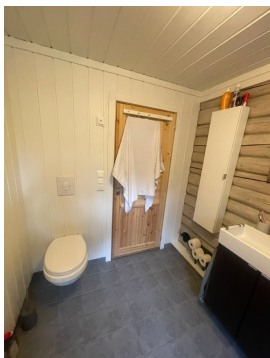
## TG 3 Overflater Gulv

- Det er påvist at høydeforskjell fra topp slukrist til gulv/synlig topp membran ved dørterskel er mindre enn 25 mm.
- Det er påvist avvik i fallforhold til sluk i forhold til krav i forskrift på byggetidspunktet.
- Det er påvist andre avvik:

Dette avviket må ses i sammenheng med punktet 'Sluk, membran og tettesjikt'. Gulvet er bygget uten membran, noe som ikke er i henhold til forskriftskrav som gjaldt på byggetidspunktet. For å oppfylle dagens krav må det etableres godkjent membranløsning, noe som innebærer at gulvet må bygges opp på nytt.

**Tiltak:** For å oppfylle dagens krav må det etableres godkjent membranløsning, noe som innebærer at gulvet må bygges opp på nytt.  
**Konsekvens:** Manglende membran medfører risiko for fuktskader i konstruksjonen.

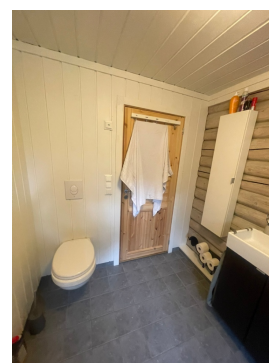
## ! TG 2 Sanitærutstyr og innredning

- Det er ikke påvist tilfredsstillende løsning for å synliggjøre lekkasje fra innebygget susterne.

Skjult lekkasje kan føre til fuktskader i konstruksjonen før det oppdages.

Etablere løsning som muliggjør visuell kontroll ved lekkasje, f.eks. drengåpning eller inspeksjonsluke.

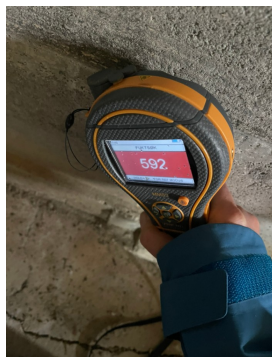
## ! TG 3 Fuktsikring og drenering

- Det mangler, eller på grunn av alder er det sannsynlig at det mangler, utvendig fuktsikring av grunnmuren ved kjeller/underetasje.
- Mer enn halvparten av forventet levetid på drenering er overskredet.

Ifølge eier forekommer vanninntrengning i kjeller og krypkjeller ved vårløsning. Fuktsøk med Protimeter MMS3 viste forhøyede fuktverdier i betonggrunnmur og fundament, noe som kan indikere svikt i drenering og/eller fuktsikring.

Konsekvens: Økt risiko for fuktskader.

Tiltak: Ytterligere undersøkelser anbefales. Forbedring av drenering og fuktsikring bør vurderes basert på funn.

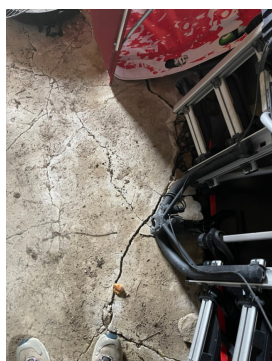
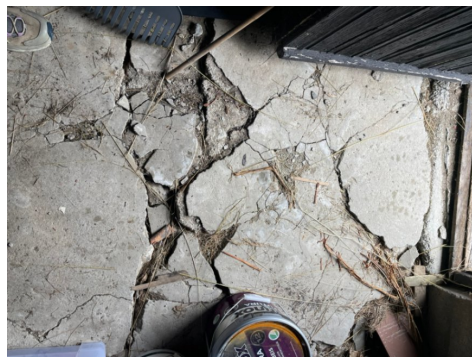
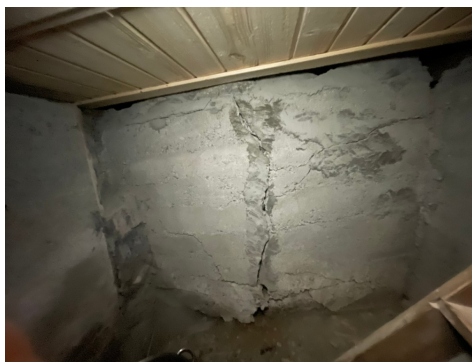
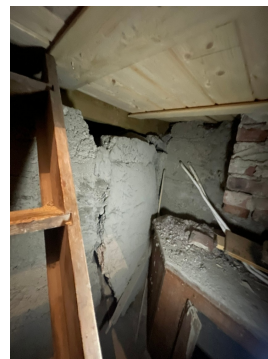
## Grunnmur og fundamenter

Det er registrert store sprekker i grunnmur og fundament, både i kjeller og krypkjeller.
