# Tilstandsrapport

Boligbygg med flere boenheter

Hertug Guthorms gate 25G, 3111 TØNSBERG

Befaringsdato: 19.12.2025

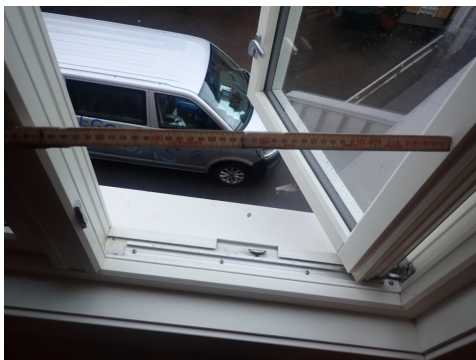
Det er avvik på fri bredde vinduer for rømning fra soverommene.

Fri bredde på vinduer på soverom ca. 40 cm.

Det bør gjøres ytterligere undersøkelser angående brannsikkerhet og godkjenner rundt dette.

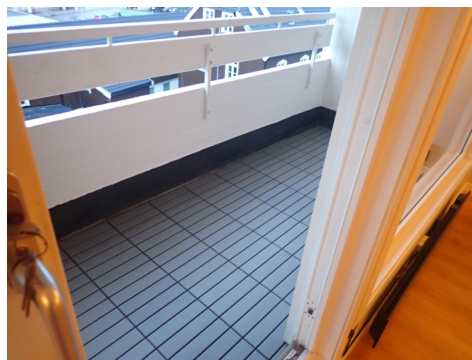
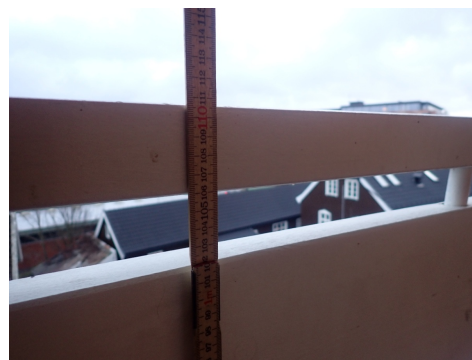
- Rekkverket er for lavt i forhold til dagens krav til rekkverkshøyder.

Max høyde på rekkverk er 110 cm.

Selv om det ikke er krav bør det vurderes om rekkverkshøyde bør økes til 1,20 meter.

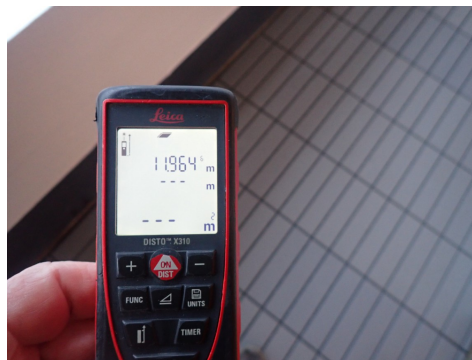
Høyde fra bakkenivå til topp rekkverk er ca. 11,90 meter.

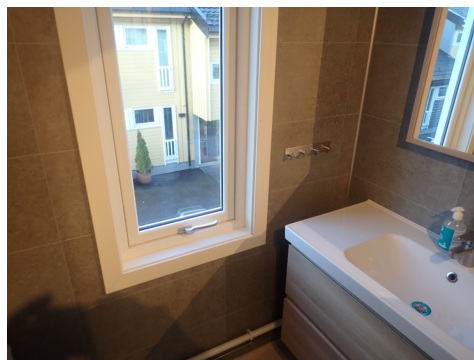
- Det er vindu/dør med ikke fuktbestandige materialer i våtsonen (ved vask, dusj, badekar, osv.), løsningen eller byggematerialet er uegnet.
- Det er avvik:

Avvik på grunn av trevindu i våt sone. Avvik på feil utførelse (TEK-17)

Vindu og tilhørende materialer i tre i våt sone vask må jevnlig kontrolleres for eventuell fuktbelastning.

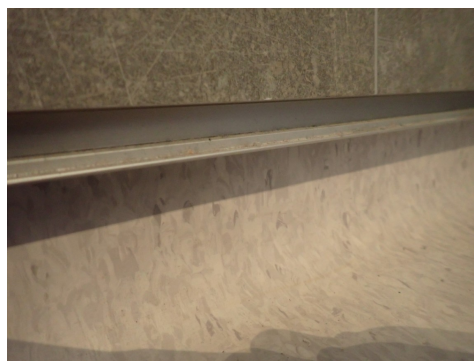
Det mangler tilstrekkelig fuge mellom bunnlist og nedkant/ende på baderomsplater.

Det bør fuges mellom bunnlist og baderomsplater spesielt i våte soner vask og dusj.

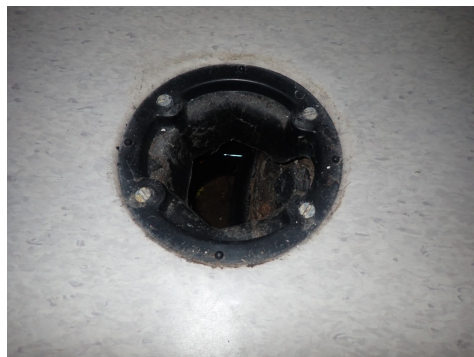
Sluk på gulv ved servantskap.

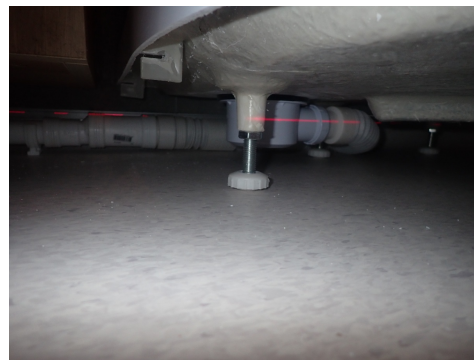
Avløp fra sluk i dusjkabinett

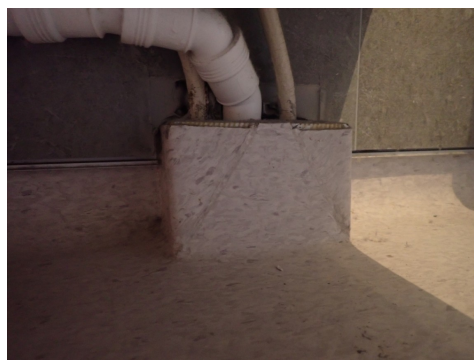
Avløp fra dusjkabinett til sluk ved servantskap

Avløpsledning fra dusjkabinett til sluk under servantskap må jevnlig kontrolleres og renses. Lengde på avløpet tilsier og vurderes til at det kan være fare for at avløp går tett.

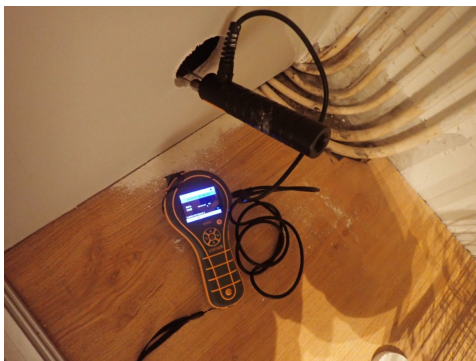
Hulltaking er foretatt fra garderobeskap inn i vegg mot våt sone dusj uten å påvise unormale forhold.
