Tilstandsrapport

Enebolig

Krusestuvegen 15, 2068 JESSHEIM

Befaringsdato: 16.04.2026

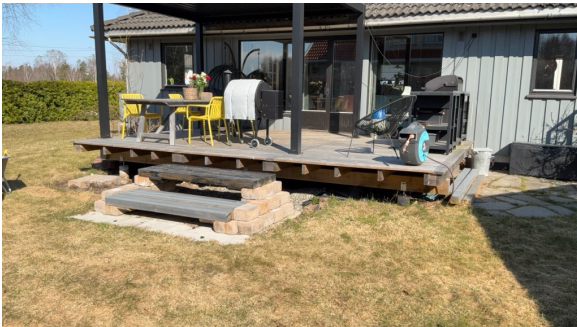
TG 2 Utvendige trapper

Det er høy slitasje på trappen. Enkelte trinn er noe løse, og det er risiko for råteskader dersom nødvendige vedlikeholdstiltak ikke utføres.

Konsekvensen av manglende tiltak er økt risiko for personskader og forverring av trappens tilstand.

Det bør utføres nødvendig vedlikehold og utbedring av løse trinn for å sikre trappens stabilitet og forhindre videre slitasje og råteskader.

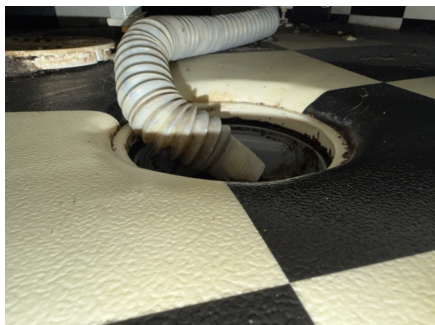
KJELLER > BAD (HYBEL)

Ingen registrerte avvik utover normal bruksslitasje i henhold til hva som kan forventes ut fra alder.
