# Tilstandsrapport

Tomannsbolig

Bieveien 44, 3172 VEAR

Befaringsdato: 09.05.2025

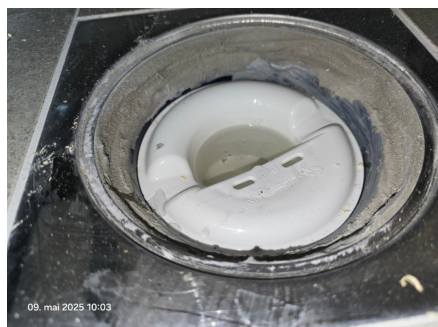
## TG 0 Sluk, membran og tettesjikt

Det er plastsluk og smøremembran med dokumentert utførelse.

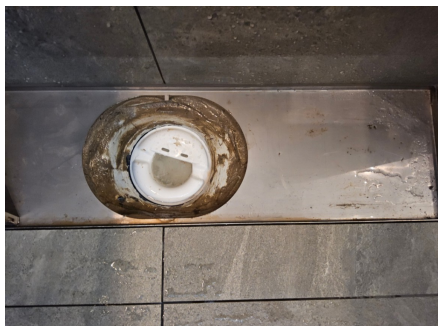
## 1 ETASJE > BAD/VASKEROM

Det er slukrenne ved vegg i dusjonen og smøremembran med dokumentert utførelse.

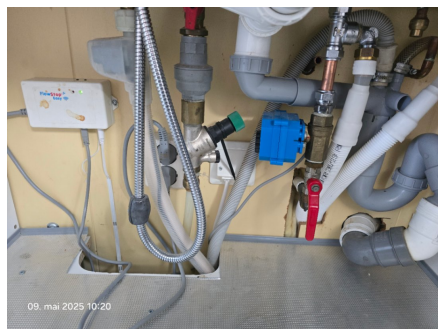
#### Vurdering av avvik:

- Det er ikke behov for utbedringstiltak siden anlegget fungerer i dag, men ut ifra alder kan skader plutselig oppstå på eldre anlegg.

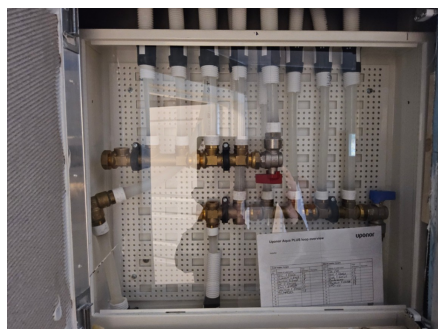
### TG 1 Vannledninger

Innvendige vannledninger er av plast (rør i rør) fra 2025 . Det er besiktiget i rørskap. Stoppekraner i skap.

Arbeidet er utført av eiers samboer som er rørlegger. Siden det ikke er utført av firma med mulighet for reklamasjon, gis anlegget ikke TG 0 men TG 1.  
Dokumentasjon er lagt inn på Boligmappa.no
