# Tilstandsrapport

## Andelsleilighet

Mor Go'hjertas vei 23

Rapportdato: 03.09.2026

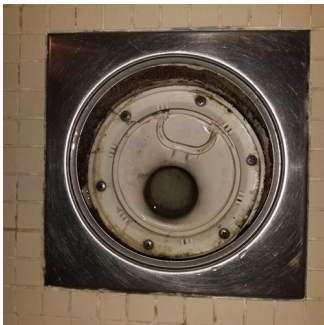
| | Vanntett sjikt / membran i gulv og vegger<br><br>Vanntett sjikt har en alder som tilsier at fremtidig funksjon er usikker. Konsekvensen er at bygningsdelen erfaringsmessig har risiko for nedsatt funksjon, utettheter eller andre aldersrelaterte problemer. Bygningsdelen er skjult, så den faktiske tilstanden og dagens tettefunksjon er ukjent. Foreslått tiltak er videre overvåking, slik at komplett utskiftning kan iverksettes når dette viser seg å være nødvendig. |

Vanntett sjikt / membran i gulv og vegger - Sluk bad.
