Tilstandsrapport

levert av Anticimex AS

MARIDALSVEIEN 225 B
0467 OSLO
Gnr./Bnr.: 222/135
Andelsnr. : 339
Oslo kommune

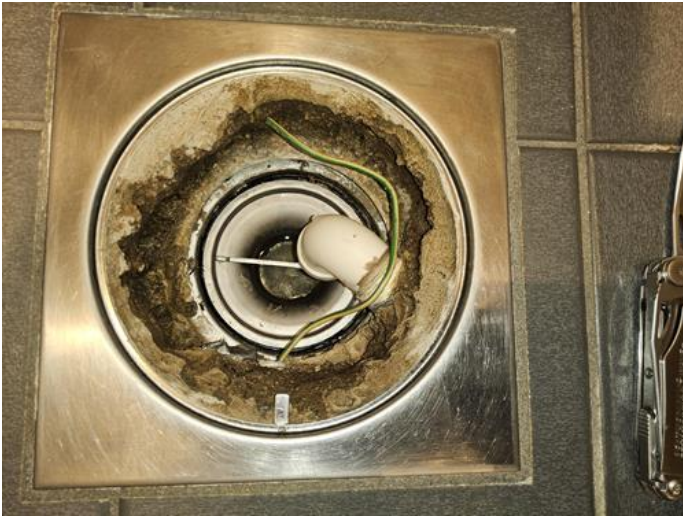
Membran, tettesjikt og overgang til sluk. - [Sluk bad]

Membran, tettesjikt og overgang til sluk. | Tettesjiktet har en alder som tilsier at restlevetiden er usikker. Rommets lekkasjesikkerhet kan derfor ikke verifiseres, eventuelt bør nytt tettesjikt etableres.
Utførelsen med hensyn til bruk av slukmansjett og tettesjikt er uoversiktlig, og det kan derfor ikke verifiseres at løsningen er fullgod og sikker mot lekkasjer.

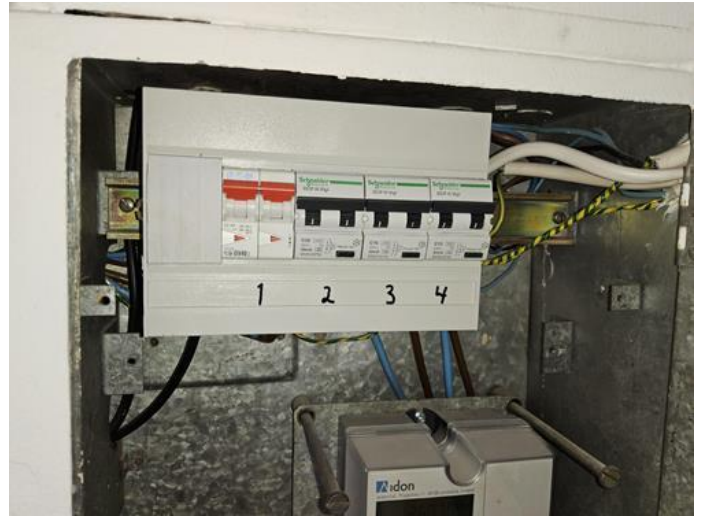
Elektrisk anlegg - [Sikringskap]

Det er gjennomført en forenklet vurdering av det elektriske anlegget, uten at det er registrert åpenbare avvik.

Det er kun fremlagt samsvarserklæring på deler av utførte arbeider på det elektriske anlegget (tilstandsgrad 2 settes i henhold til NS3600).
