# Tilstandsrapport

Leilighet

Hjeramoen 30A, 2072 DAL

Befaringsdato: 23.05.2025

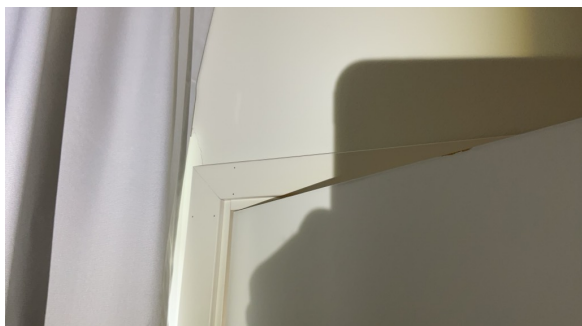
Sprekker i fuging og på vegger.

Sprekk over dør på soverom.

- Det må foretas tiltak for å lukke avviket.

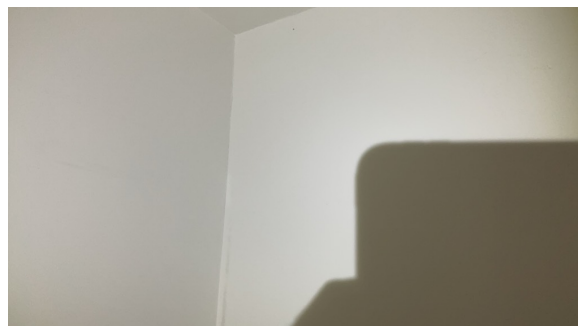
Sprekker i fuging på soverom.

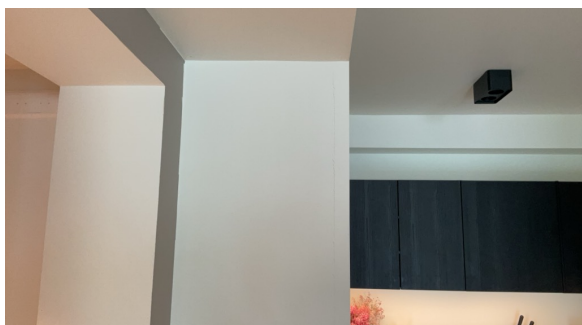
Sprekker på vegg kjøkken.

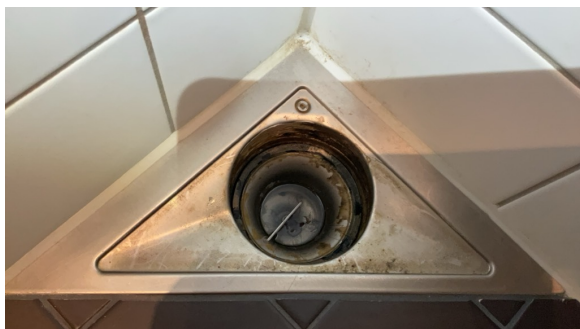
Det er nyere stålsluk og synlig vinylbelegg som tettesjikt.

Sluk.

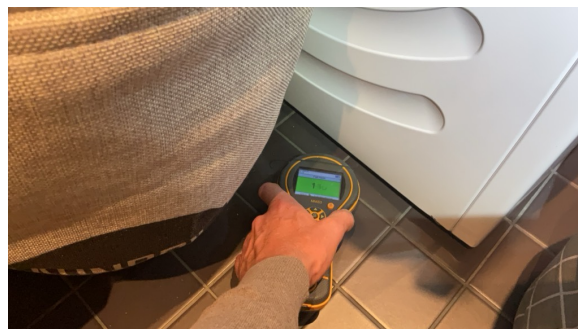
Ved enkle fuktsøk registrerte jeg ingen unormale verdier.

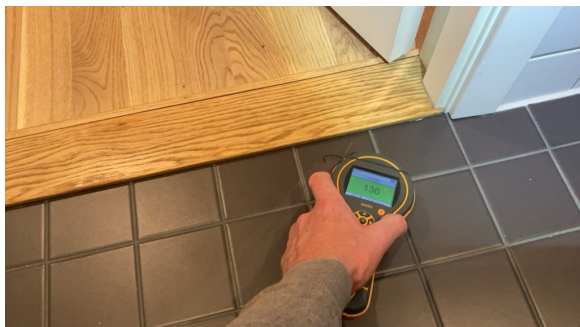
Ved enkle fuktsøk registrerte jeg ingen unormale verdier.

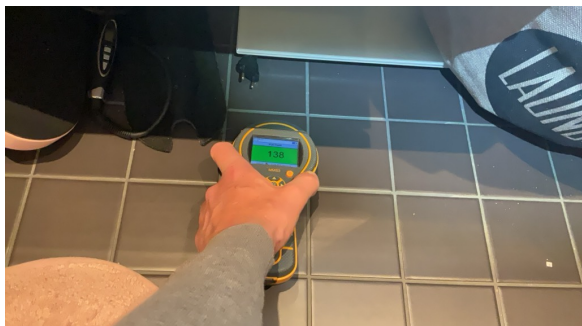
Hulltaking er ikke foretatt da boligen er under 5 år gammel, det er fremlagt ferdigattest som i utgangspunktet anses som god nok dokumentasjon på god faglig utførelse. Dette på bakgrunn av at ansvarlige firmaer i forbindelse med byggesak skal gi samsvarserklæringer og kontrollerklæringer på at deres arbeider er utført i henhold til regelverket. Ved befaring ble det isteden utført fuktsøk med egnet verktøy.

Ved enkle fuktsøk ble det ikke registrert unormale verdier.

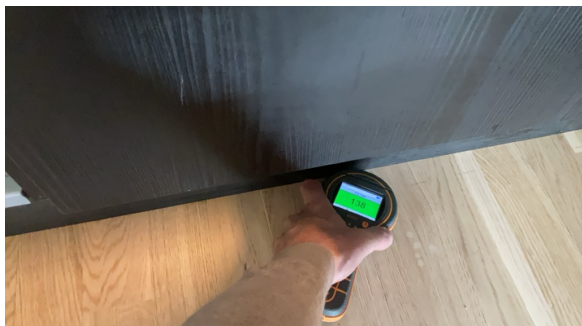
Ved enkle fuktsøk registrerte jeg ingen unormale verdier.

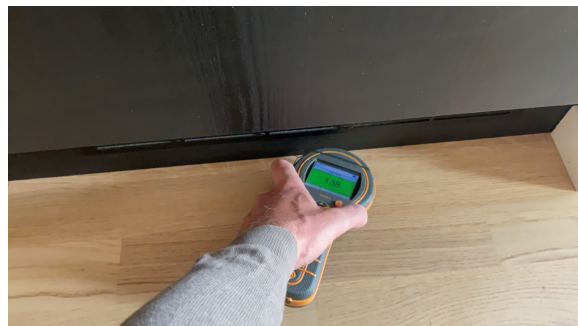
Ved enkle fuktsøk registrerte jeg ingen unormale verdier.

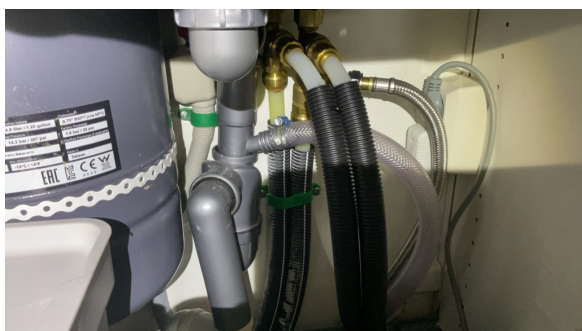
Manglende tette muffe på rør i rør system.

- Det må foretas tiltak for å lukke avviket.

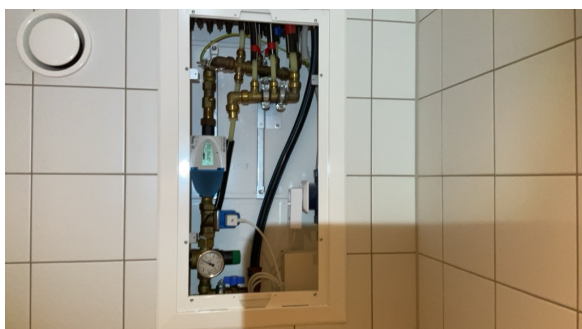
Vannskap på bad.

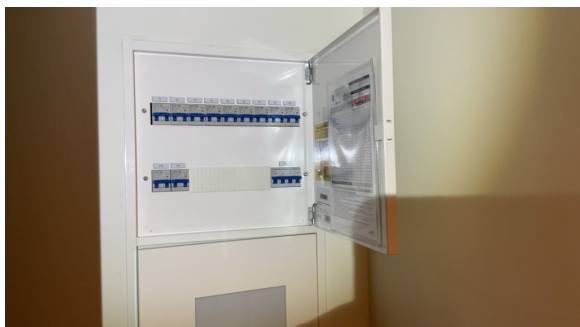
Sikringsskap i entre.
