# Tilstandsrapport

📍 Sigurd Hoels vei 10, 0655 OSLO

# gnr. 128, bnr. 33

# Andelsnummer 179

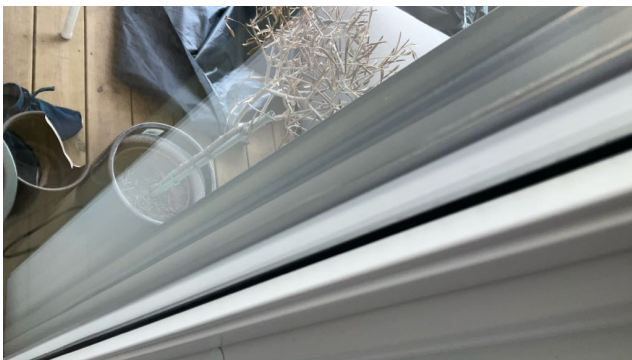
### ! TG 1 Vinduer

Bygningen har malte trevinduer med 3-lags glass.

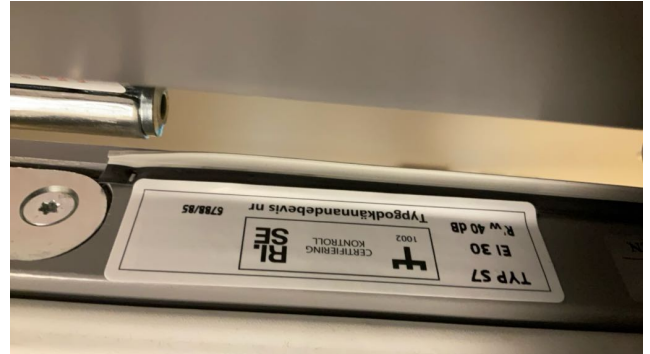
### ! TG 1 Dører - 2

Inngangsdøren er lyd og brannklassifisert. Glatt overflate.

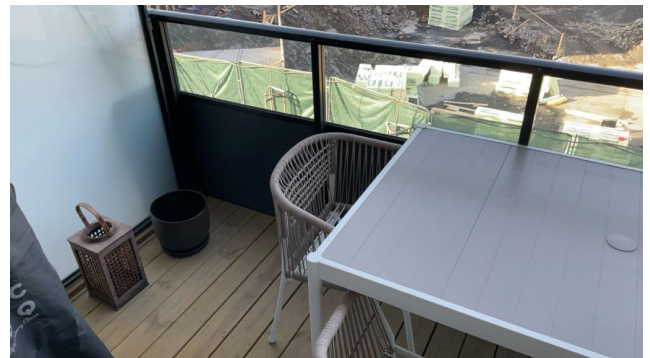
### ! TG 1 Balkonger, terrasser og rom under balkonger

Balkong på 12m<sup>2</sup>. Utkraget betongkonstruksjon. Det er lagt terrassebord på tilfarergulv. Stikkontakt og belysning. Tilfredsstillende avrenning ved regnfall iflg eier. Rekkverk i stål med innfelte glassplater.

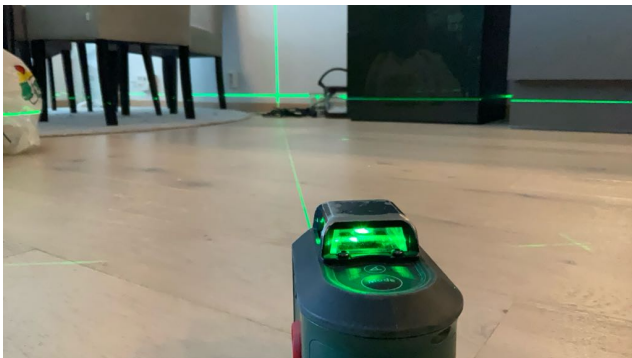
### ! TG 1 Etasjeskille/gulv mot grunn

Frittstående dekker utført i armert betong. Det ble registrert ca 5 mm planhetsavvik i stue-kjøkken. Tilsvarende avvik også i øvrige rom.

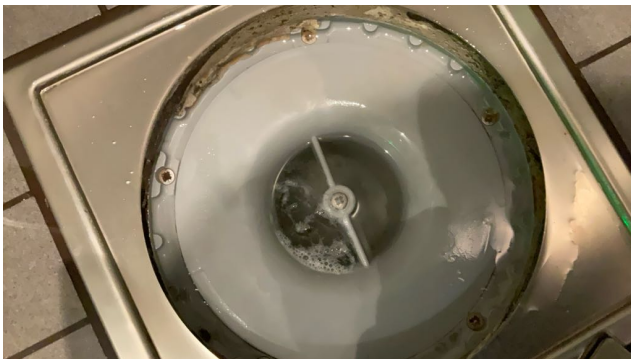
### ! TG 1 Sluk, membran og tettesjikt

Sluk og membranløsning forutsatt iht retningslinjer modulbad. Forutsatt SINTEF GODKJENT.

Membranløsning ikke mulig å konstatere visuelt. Forholdet sett separat gis TG 2 iht NS 3600.

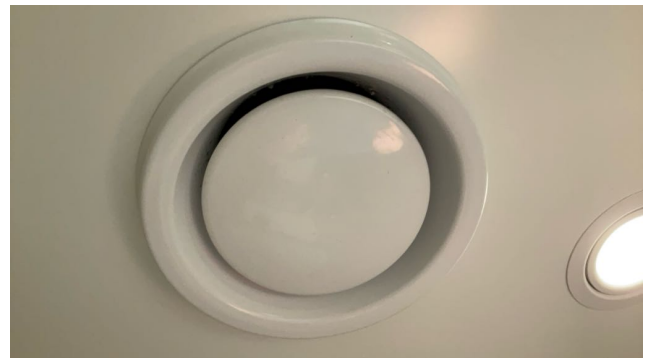
Avtrekksventil bad

### ! TG 1 Ventilasjon

Det er balansert ventilasjon.

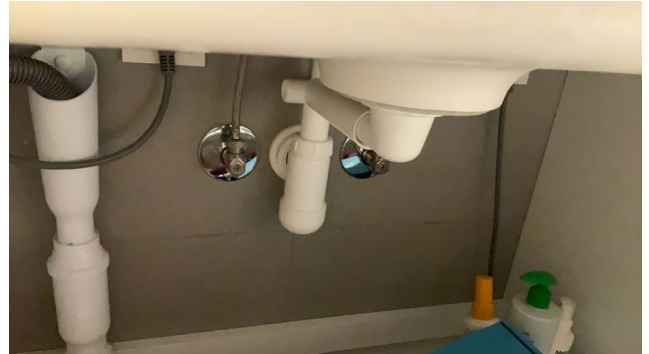
Avløpsrør servant bad

Avløpsrør av plast. Synlig i servantskap bad og i kjøkkenskap med vask.

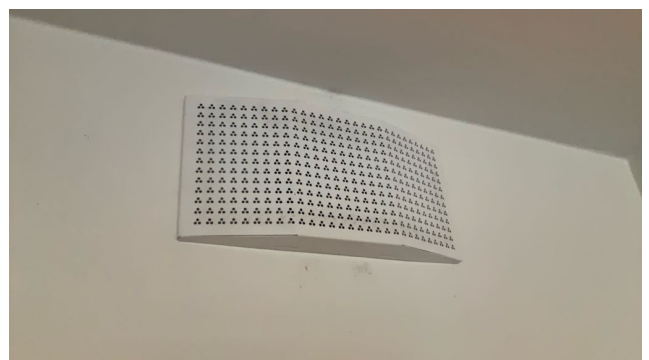
Tilluftsventil

### ! TG 1 Ventilasjon

Boligen har balansert ventilasjon.

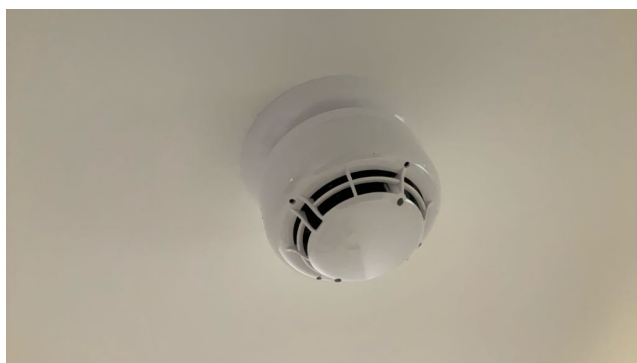
Brannvarsler

Sentralt brannvarslingsanlegg. Sprinkleranlegg inninstallert.
