Tilstandsrapport

📍 Langbølgen 23, 1150 OSLO

Oppdragsnr.: 14146-1844

Boligbygg med flere boenheter - Byggeår: 1957

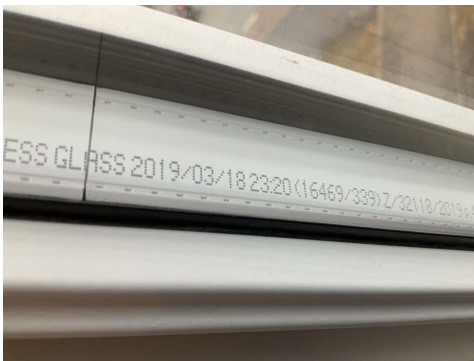
TG 1 Vinduer

Bygningen har malte trevinduer med 2-lags glass.

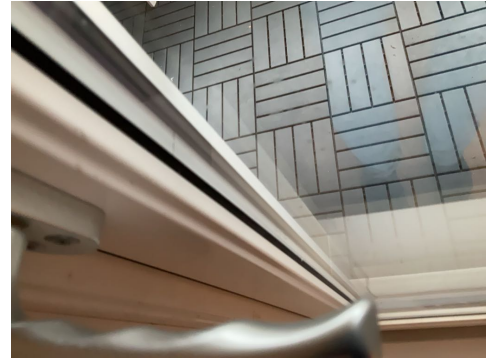
TG 1 Dører

Balkongdør med 2 lags isolerglass.

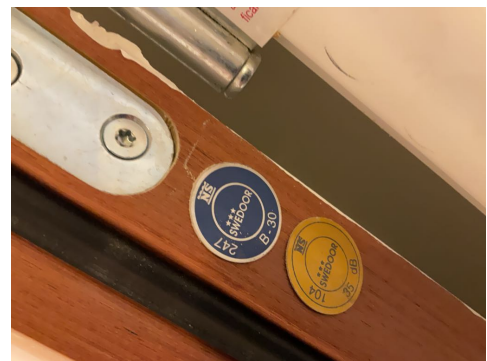
TG 1 Dører - 2

Inngangsdør med finert overflate. Døren er lyd og brannklassifisert.

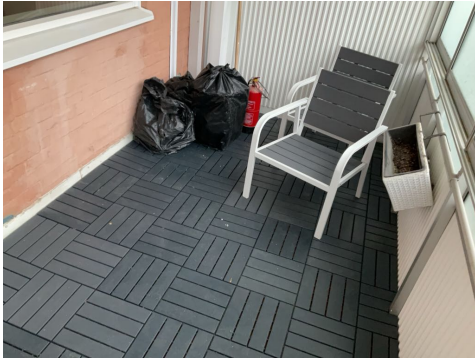
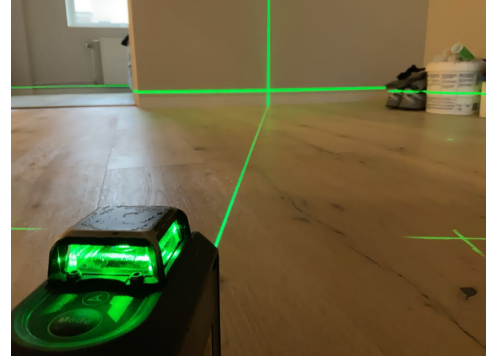
TG 1 Balkonger, terrasser og rom under balkonger

Innglasset balkong på 7,8 m². Det er lagt plastheller på gulv. Belysning og stikkontakt. Avrenning mot sluk. Tilfredsstillende avrenning i følge eier. Rekkverk i stål med innfelte plater.

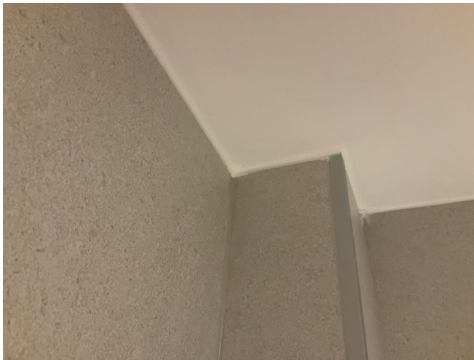
TG 1 Overflater vegger og himling

Veggene har fliser. Taket er malt.

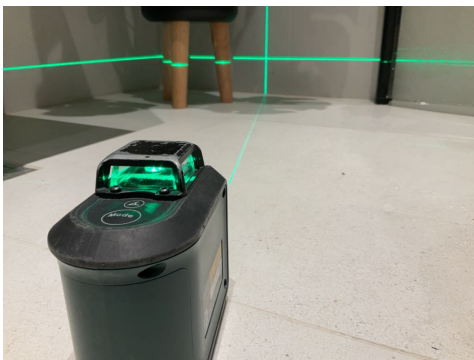
TG 1 Overflater Gulv

Gulvet er flislagt. Rommet har elektriske varmekabler. Det ble registrert ca 30 mm høydeforskjell mellom topp sluk og gulv ved terskel. Vanntest viser at vann renner mot sluk i dusjsone.

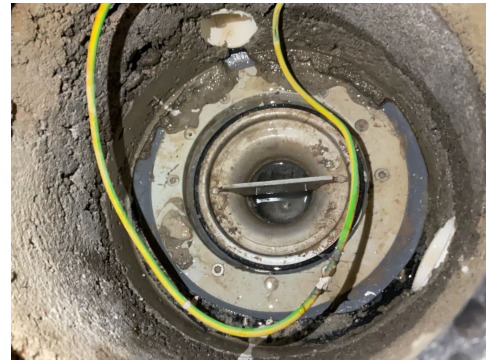
Hovedsluk

TG 1 Sluk, membran og tettesjikt

Det er to sluk i rommet. Hjelpesluk og hovedsluk. Hjelpesluk i dusjsone. Det er lagt dukmembran av sarnafil på gulv. Iflg eier er sluk fra 2022. Merk ikke dokumentert. Vurdering forutsetter at oppgitt alder sluk stemmer. Det bemerkes at sluk er av nyere type.

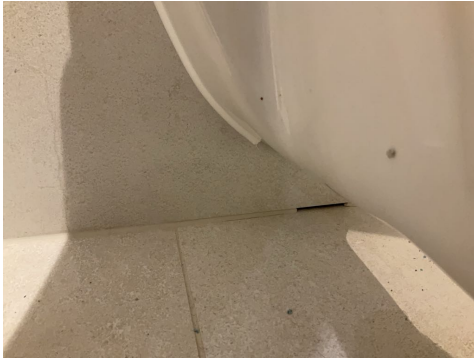
Vegghengt toalett med innebygd systerne kasse. Servant på vegghengt servantskap. Vegghengte dusjdører i glass.

Synlig drencspalte underside toalettsskål

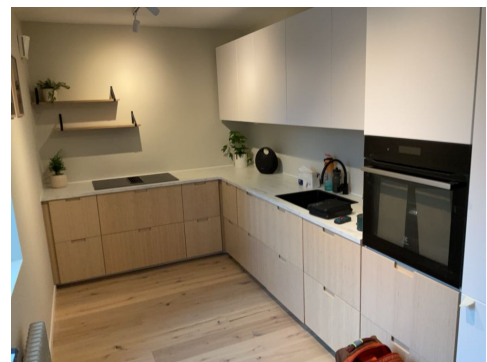
TG 1 Overflater og innredning

Kjøkken fra 2025. Ikra. Fronter glatte. Benkeplate i laminat, Malt vegg over kjøkkenbenk. Integrerte hvitevarer med platetopp med integrert avtrekk, komfyr, oppvaskmaskin og kjølfrys.

Det er montert komfyrvakt og lekkasjesikring.

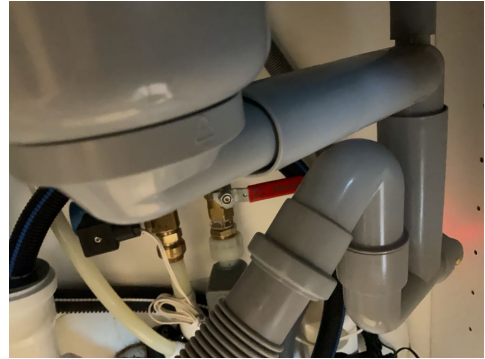
Avløp vask kjøkken

! TG 1 Avløpsrør

Avløpsrør av plast. Synlig i servantskap bad og i kjøkkenskap med vask.

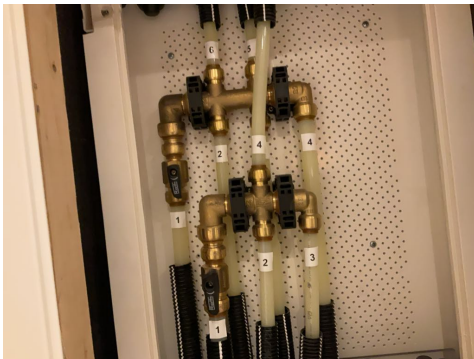
Fordelerskap i bad

! TG 1 Vannledninger

Fordelerskap i bad. Med hovedstoppekraner. Det er rør i rør system. Merk tettemuffer manglet på et sav rørene i kjøkkenskap. Planlagt utbedret før salg.

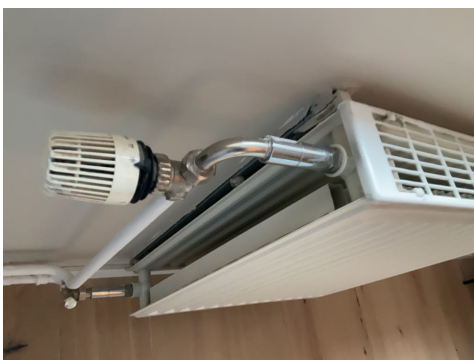
TG 1 Vannbåren varme

Vannbåren varme med radiatorer.
