Tilstandsrapport

📍 Lillebergsvingen 6, 0662 OSLO

Autorisert foretak: Martens Takst AS

Boligbygg med flere boenheter - Byggeår: 1952

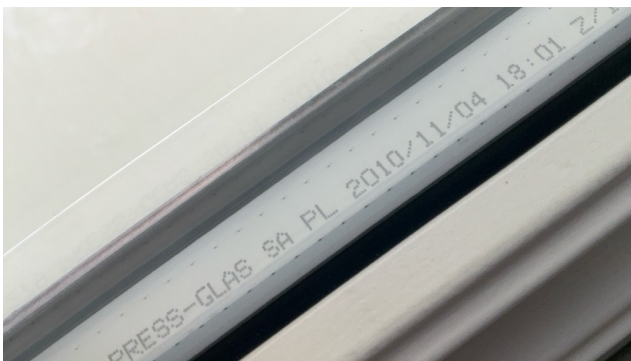
TG 1 Vinduer

Bygningen har malte trevinduer med 2-lags glass.

Fra 2010

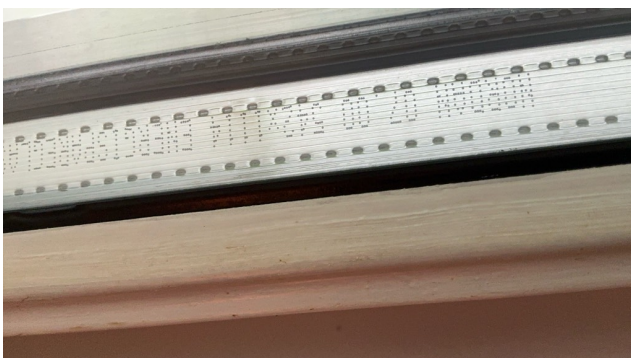
Fra 2000

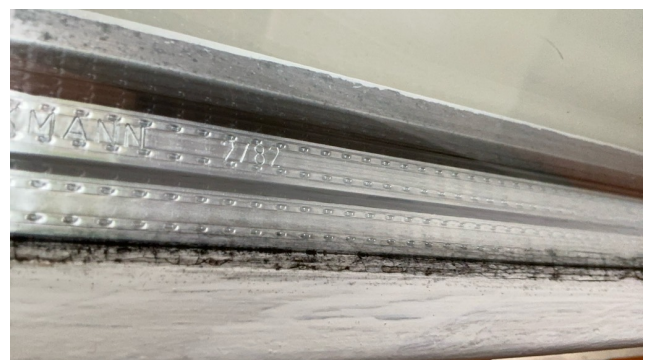
TG 2 Dører - 2

Balkongdør med 3 lags isolerglass.

Normal slitasje grunnet alder og bruk.

Normalt vedlikehold. Smøre bevegelige deler. Jevnlig overflatebehandling.

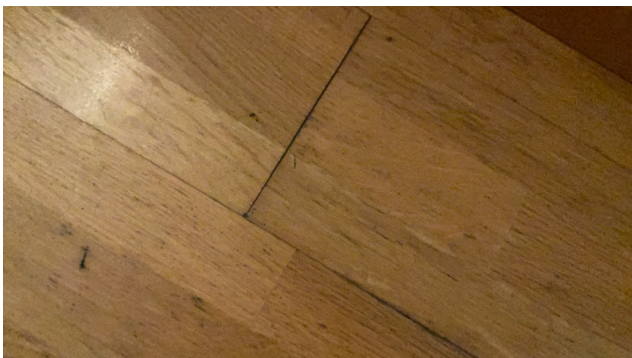
! TG 2 Overflater

Stedvis synlig svell i skjøter endebord parkett.

Slip og overflatebehandling.

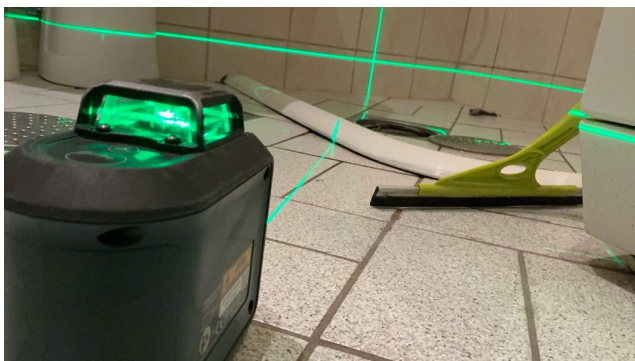
! TG 2 Overflater Gulv

Gulvet er flislagt. Rommet har elektriske varmekabler. Det ble registrert ca 18 mm fall mellom topp hjelpesluk og gulv ved terskel. Vanntest viser at vann renner mot sluk i dusjsonen.

- Det er påvist at høydeforskjell fra topp slukrist til gulv/synlig topp membran ved dørterskel er mindre enn 25 mm.

Ca 18 mm registrert. Forhøyet terskel.

- Til tross for avviket i fall/høydeforskjell til sluk, vil gulvet fortsatt kunne lede vann mot sluket, men med redusert effektivitet. Dette kan potensielt øke risikoen for vannansamling i enkelte områder av badet.

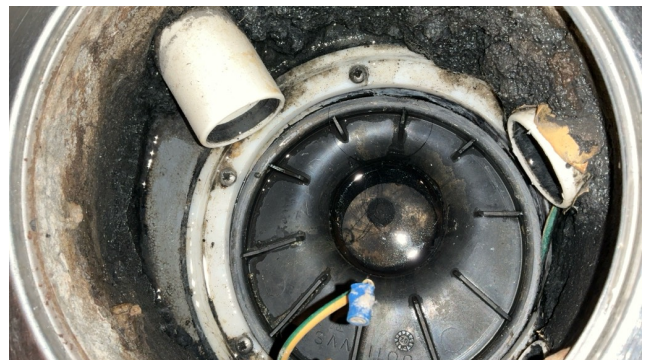
Hovedsluk

! TG 2 Sluk, membran og tettesjikt

- Mer enn halvparten av forventet brukstid er passert på membranløsningen.

- Det er viktig å merke seg at levetiden til en membran varierer basert på kvalitet, installasjon og bruk. Eldre membraner kan bli sprø og sprekke opp, noe som fører til at de mister sin vanntettende funksjon. Dette kan resultere i vannlekkasjer gjennom vegger og gulv og fuktskader.

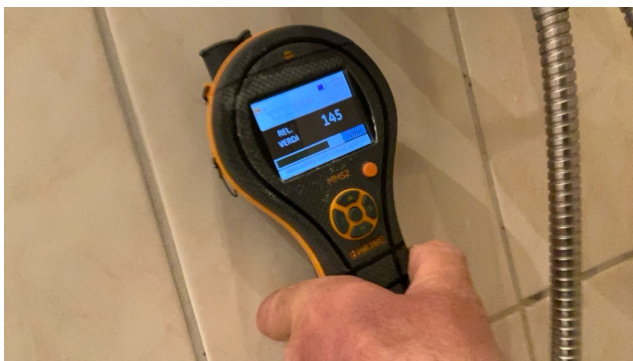
Det er forøvrig utført fuktsøk med egnet utstyr på aktuelle vegger. Det er søkt etter blant annet fuktvariabler i vegg dusjsone. Samt generell inspeksjon overflater. Det ble ikke registrert unormale forhold som kan tilsa tegn på fuktproblematikk. .

Merk at utførte kontroller ikke kan utelukke eventuell fukt i konstruksjonen. Det er gitt TG0 grunnet ikke registrert fuktskader. Iht NS 3600.

Fuktsøk med Protimeter MMS

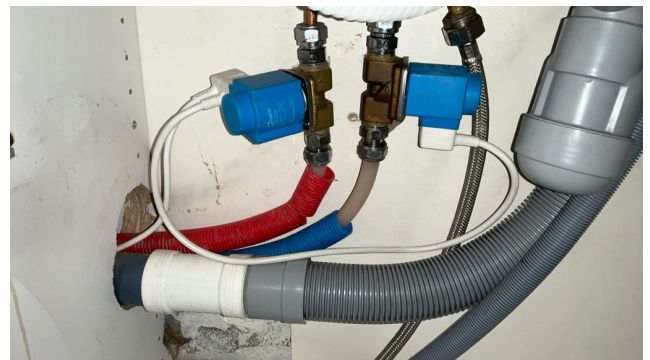
Vann rør og automatisk lekkasjeikring i kjøkkenskap

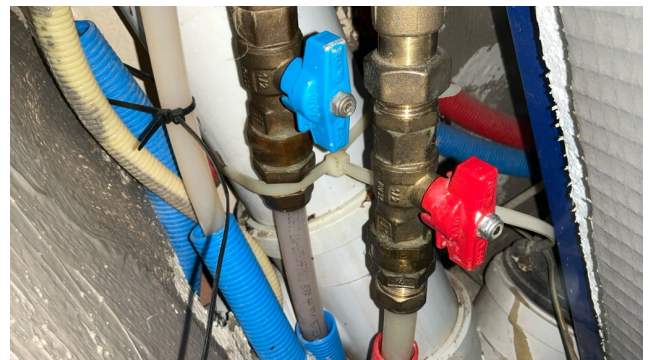
Hovedstoppekraner bak kjele i vegg bad.

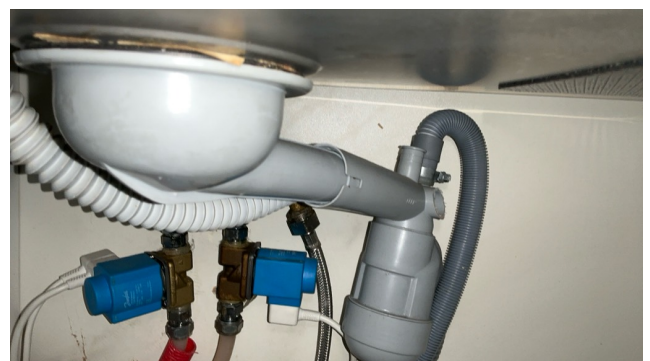
Avløp vask kjøkken

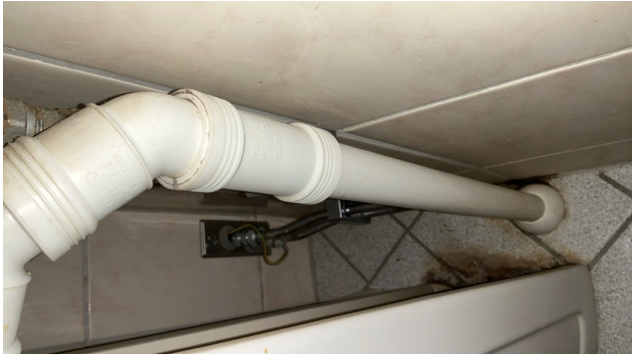
Avløp servant bad
