# Tilstandsrapport

📍 Schweigaards gate 58 E, 0656 OSLO

# gnr. 233, bnr. 379, snr. 3

Befaringsdato: 24.11.2025

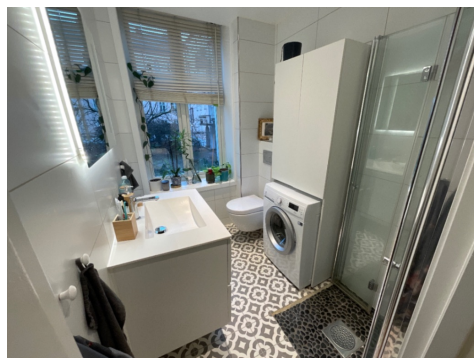
### 2. ETASJE > BAD

## ! TG 2 Overflater vegger og himling

- Det er påvist én flis med sprekk, ved døren. Selv om kun én skadet flis ble avdekket under befaringen, kan det ikke utelukkes at det finnes flere, da sprekken kan være vanskelig å oppdage. Slike skader kan oppstå som følge av bygningsbevegelser, monteringsfeil eller slag/støt.

- Det er påvist riss i flisfugen nederst i dusjonen. Slike sprekker kan skyldes bygningsbevegelser, monteringsfeil eller fuktpåvirkning.

- Baderomsdøren er plassert innenfor våtsonen og består av materialer som ikke er fuktbestandige. Dette vurderes som en mindre egnet løsning i et våtrom, da slike materialer over tid kan bli negativt påvirket av fukt. Våtsonen til dusjen strekker seg 1 meter utenfor dusjveggen.

- Ødelagte fliser utgjør ingen umiddelbar fare så lenge membranen bak er intakt, men dette er det umulig å stadfeste uten destruktive tiltak. For å oppnå tilstandsgrad 1, må imidlertid ødelagte fliser skiftes ut. Utskifting av fliser som er montert direkte på tettesjikt/membran innebærer en risiko for å skade membranen bak flisene. Denne løsningen bør derfor vurderes nøye, og benyttes først dersom sprekken ikke kan aksepteres. Utskiftingen bør utføres med stor forsiktighet for å unngå skade på tettesjiktet.

- Våtrommet fungerer fint med riss i flisfuger, men for å få tilstandsgrad 1 må ødelagte flisfuger skiftes ut. Slike riss/sprekker kan imidlertid indikere bakenforliggende fuktskader, og konstruksjonen bør observeres jevnlig for å vurdere utvikling.

- Uegnede materialer bør enten fuktbeskyttes eller erstattes med fuktbestandige alternativer. Dusjdører bidrar til å redusere direkte vannpåvirkning, men det må fortsatt utvises forsiktighet ved bruk. Dersom det ikke gjøres tiltak, kan dette medføre oppsvelling og forringelse av materialer over tid. Det er også en risiko for kapilærvandring bak flisene, hvor vann usynlig trekkes bak flisene og inn i konstruksjonen.
