Tilstandsrapport

Rekkehus

Skallestadveien 29 F, 3138 SKALLESTAD

Rapportdato: 23.04.2026

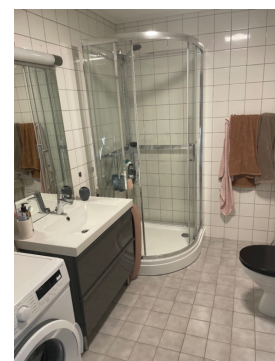
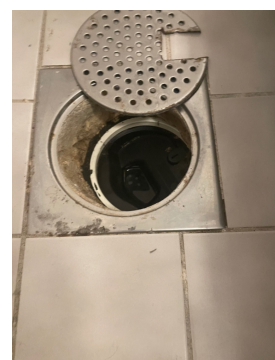
2. ETASJE > BAD

- Våtrommet må oppgraderes for å tåle normal bruk etter dagens krav. Badet bærer preg av elde og slitasje. Det er sprekker og glipper i silikofugen i overgangen mellom gulv og vegger, bak dusjkabinettet. Det er noe lokalt fall rundt sluket, men deler av gulvet har motfall til sluk. Det er ikke synlig oppkant på membran ved dørterskelen, og ved en eventuell lekkasje fra vaskemaskin eller lignende er det fare for at vann kan renne ut i gangen. Tilstandsgrad 3 er også satt som følge av alder, da normal levetid er oppbrukt.

Fuktmåling er foretatt uten å påvise unormale forhold. Fuktmåling er foretatt fra luke i vegg. Fuktkvotemåling (vekt%) i konstruksjonen ble målt til 8%.

- Den valgte konstruksjonsutforming gir økt fare for skader.

Motfall til sluk og manglende oppkant på membran medfører økt fare for fuktskader.

- Våtrommet må totalrenoveres. Alle forhold med tettesjikt, våtsone, sluk m.m. må dokumenteres.
- Manglende oppgradering av våtrommet medfører høy risiko for at konstruksjonene ikke vil tåle vanlig bruk av vann eller lekkasjer. Selv om det er dusjkabinettet, er det fortsatt en betydelig risiko for at våtrommets konstruksjoner ikke tåler lekkasjer. Dette kan føre til fuktskader på tilstøtende konstruksjoner.

Kostnadsestimat: 200 000 - 500 000

- Det må foretas tiltak for å lukke avviket.

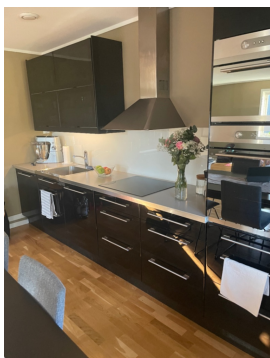
2. ETASJE > STUE/KJØKKEN

⚠ TG 2 Avtrekk

Ventilasjonsrøret bør forlenges slik at det føres helt opp under luftehatten. Dagens løsning kan føre til at varm, fuktig luft kondenserer på loftet, noe som øker risikoen for mugg- og råteskader i takkonstruksjonen.
