# Tilstandsrapport

Boligbygg med flere boenheter

Rambergveien 16 B, 3115 TØNSBERG

Befaringsdato: 29.04.2026

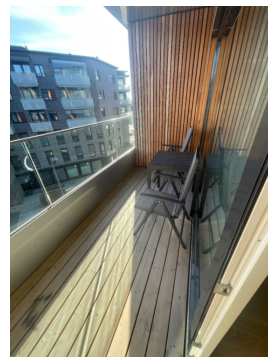
### TG 2 Balkonger, terrasser og rom under balkonger

På ett av glassfeltene er det observert noe fuktinnslag mellom glassene, noe som har ført til fukt- og kondensmerker.

Det bør vurderes å skifte ut eller utbedre glassfeltet med fuktinnslag for å hindre videre utvikling og forringelse av materialet. Konsekvensen av å ikke utbedre dette kan føre til redusert levetid på glassfeltet og forringet estetisk uttrykk. Selger opplyser at vedlikeholdsansvaret trolig påhviler sameiet, og saken er meldt til til styret i sameiet.

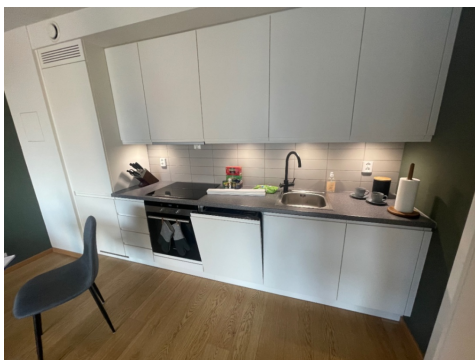
### TG 2 Overflater og innredning

Det er en mindre sprekk/riss på benkeplaten ved hjørnet av vaskekummen, og sprekken har ført til noe fuktsvelling i benkeplaten. For øvrig er det i hovedsak kun observert normal bruksslitasje.

Sprekken og fuksvellingen i benkeplaten bør utbedres for å hindre videre skade og redusere risikoen for vanninntrengning og ytterligere forringelse av benkeplaten. Som et forebyggende tiltak mot videre utvileling bør sprekk tettes med silikon e.l.
