Tilstandsrapport

Boligbygg med flere boenheter

Rambergveien 16 B, 3115 TØNSBERG

Befaringsdato: 29.04.2026

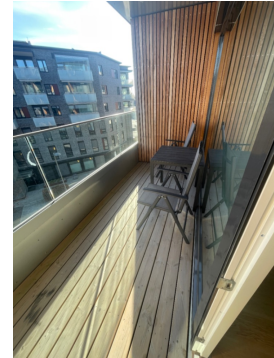
TG 2 Balkonger, terrasser og rom under balkonger

På ett av glassfeltene er det observert noe fuktinnsig mellom glassene, noe som har ført til fukt- og kondensmerker.

Det bør vurderes å skifte ut eller utbedre glassfeltet med fuktinnsig for å hindre videre utvikling og forringelse av materialet. Konsekvensen av å ikke utbedre dette kan føre til redusert levetid på glassfeltet og forringet estetisk uttrykk. Selger opplyser at vedlikeholdsansvaret trolig påhviler sameiet, og saken er meldt til til styret i sameiet.

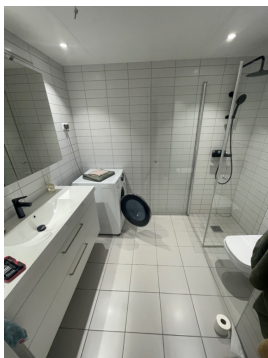
Bad fra byggeår. Innredet med servant, vegghengt toalett, dusj og opplegg for vaskemaskin. Det er sluk i plast. Det er balansert ventilasjon med tiluft under dør. Det er fliser på gulv og fliser på vegger. Taket har malt flate. Aktuell byggeforskrift er teknisk forskrift av 2010. Det er fremvist FDV-dokumentasjon, kontrollerklæring og ferdigattest.

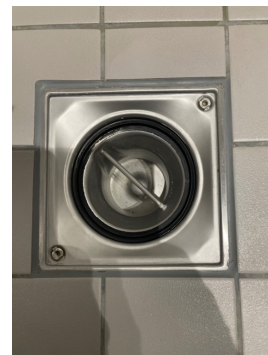
Det er plastsluk og smøremembran med dokumentert utførelse.

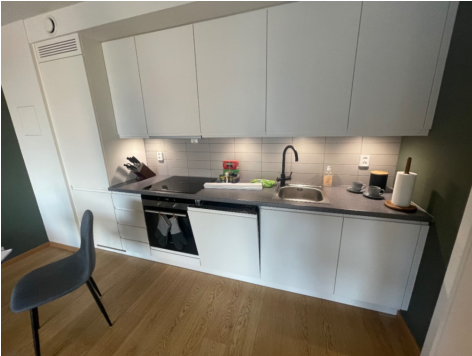
! TG 2 Overflater og innredning

Det er en mindre sprek/riss på benkeplaten ved hjørnet av vaskekummen, og sprekken har ført til noe fuktsvelling i benkeplaten. For øvrig er det i hovedsak kun observert normal bruksslitasje.

Sprekken og fuktsvellingen i benkeplaten bør utbedres for å hindre videre skade og redusere risikoen for vanninntrengning og ytterligere forringelse av benkeplaten. Som et forebyggende tiltak mot videre utvileling bør sprekk tettes med silikon e.l.

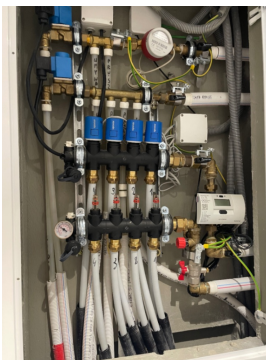
Vannrør med inntak i plast, med stoppekran i samleskap på bad. Det er rør-i-rør, samt noe kobberør i bygget. Samleskap for rør-i-rør system er plassert på bad, med korrekt drenering av vann til badegulvet.

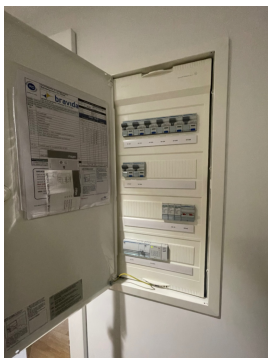
Elektrisk anlegg med automatsikringer plassert i gang. Det er hovedkurs på 40 A med 9 kurser
