# Tilstandsrapport

levert av Anticimex AS

Steinbukken 30  
2165 HVAM  
Gnr./Bnr.: 79/488  
Seksjonsnr. : 8  
Nes kommune

Befaringsdato: 17.11.2025

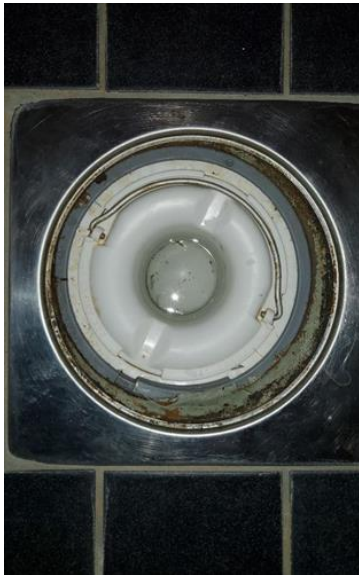
Membran, tettesjikt og overgang til sluk. - [Sluk bad ]

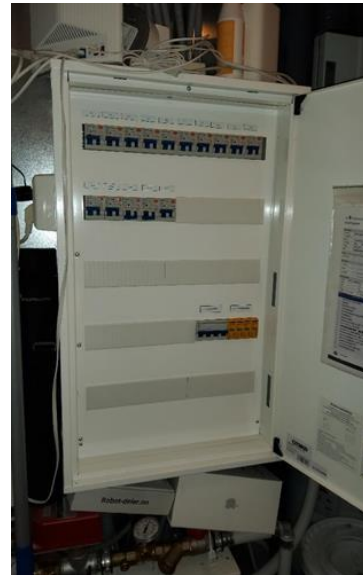
Elektrisk anlegg - [Sikringsskap ]

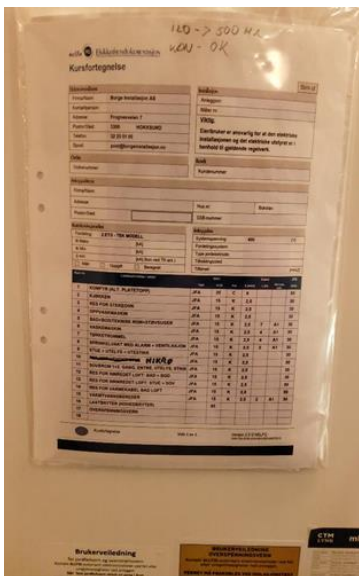
Elektrisk anlegg - [Kursoversikt ]

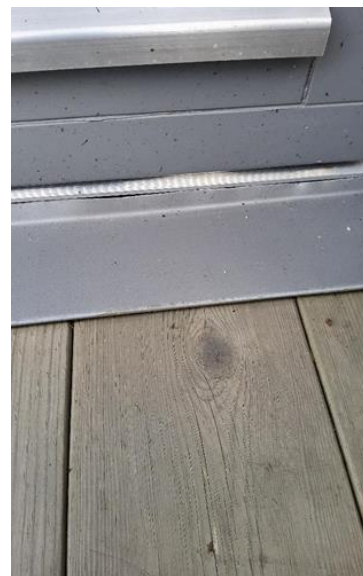
TG2 gjelder balkongdør.  
Det registreres enkelte utettheter ved beslag mot/under terskel. Fare for fuktinntrengning i konstruksjonen med påfølgende skader. Ytterligere undersøkelser og eventuelle tiltak anbefales.

Dører - [Beslag ved terskel ]
