Tilstandsrapport

📍 Hyllveien 2, 3151 TOLVSRØD

gnr. 146, bnr. 274, snr. 102

Oppdragsnr.: 21041-2868

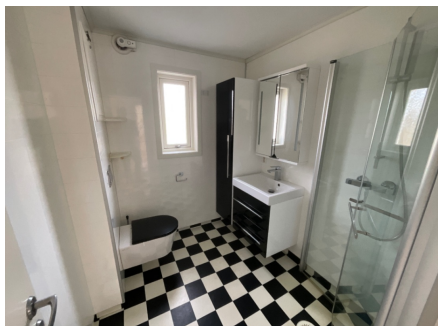
1. ETASJE > BAD

Overflater vegger og himling

Det anbefales bruk av dusjkabinett for å hindre direkte vannpåkjenning på overflater.

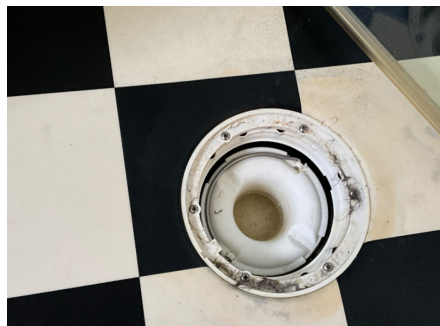
1. ETASJE > BAD

Sanitærutstyr og innredning

Det er riss i servant.

Lokal utbedring/utskifning.

Dusjdører bør justeres

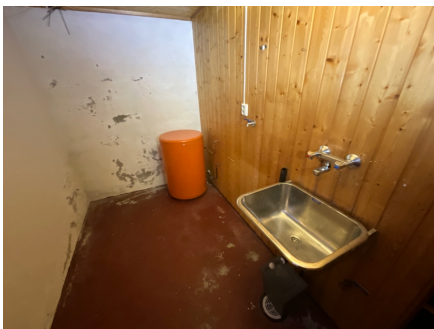
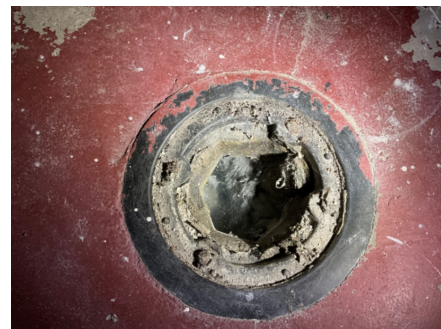
KJELLER > VASKEROM

TG 2 Tilliggende konstruksjoner våtrom

Hulltaking er ikke foretatt da det allerede er påvist andre avvik i våtsonen

Rommet må renoveres for å tåle dagens bruk eller lekkasjer.
