Tilstandsrapport

ANDELSLEILIGHET I KLASSISK BOLIGGÅRD

Stavangergata 35, 0467 OSLO

Oppdragsnr.: 18333-2331

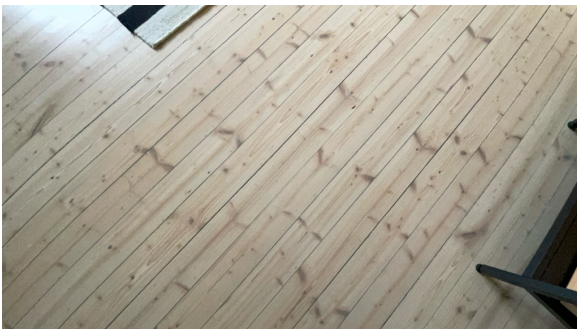
Originale tregulv gis TG2.

Originalt tregulv.

Ingen tiltak ansees som nødvendig men vær klar over avvikene/slitasje/elde.

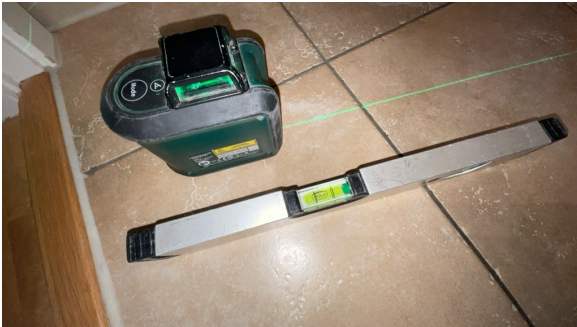
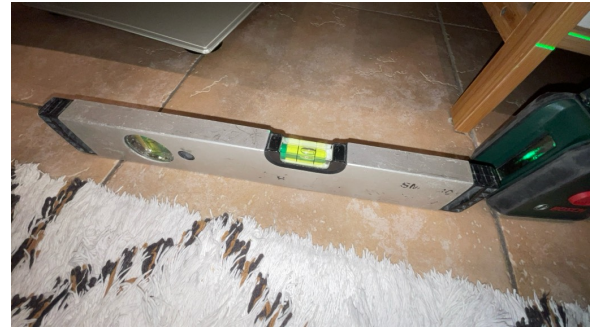
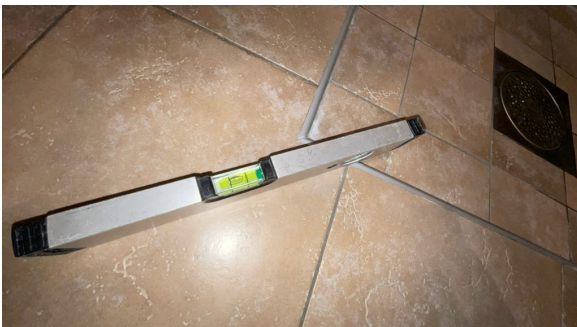
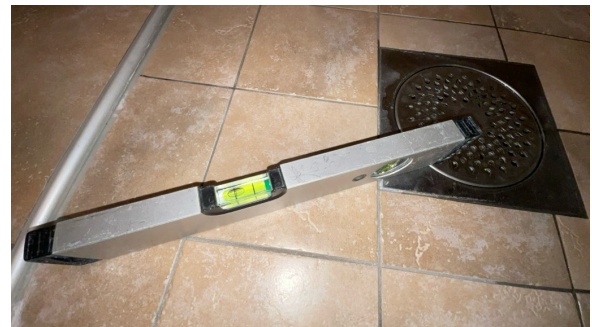
Fra gulvfliis ved dørterskel til topp slukrist: 44 mm, tilfredstillende mht. dagens forskrift. Målt med krysslaser.

Fall i nedsenket (12mm) dusjgrube er \geq 1:100.

Fallforhold målt i retning sluk.

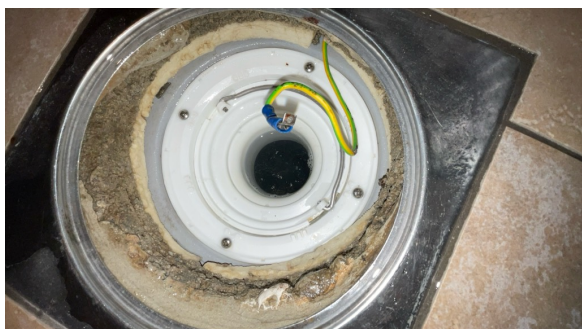
Type membran: Synlig dukmembran under klemring. Membran på vegger og evt. membranoppkant under/ved dørterskel er ikke mulig å konstatere visuelt. Det vises til evt. dokumentasjon for å konstatere hvilken løsning som er valgt.

Plastsluk med synlig dukmembran.

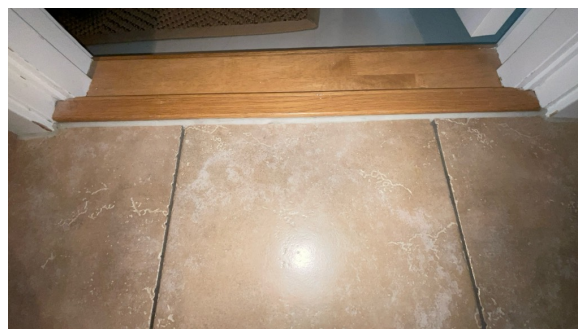
Evt. membranoppkant \geq 15mm ved dørterskel er ikke mulig å konstatere visuelt, det vises til evt. dokumentasjon for å vurdere dette.

Overgang ved dørterskel.

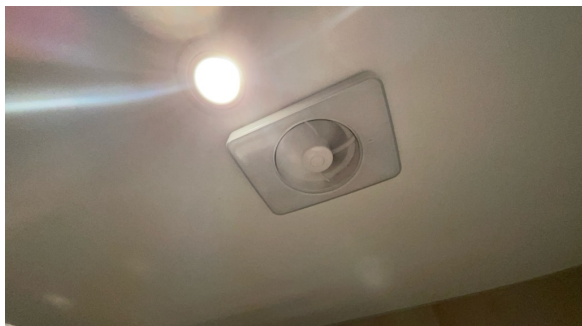
Elektrisk avtrekksvifte.

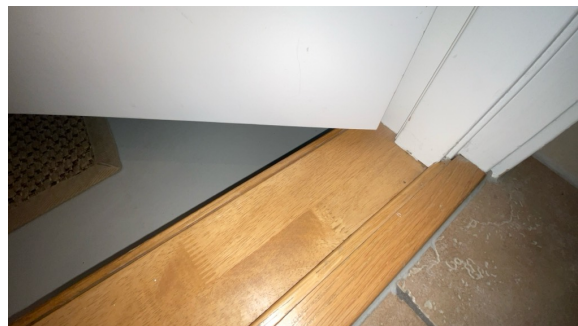
Luftespalte under dørrbladet.

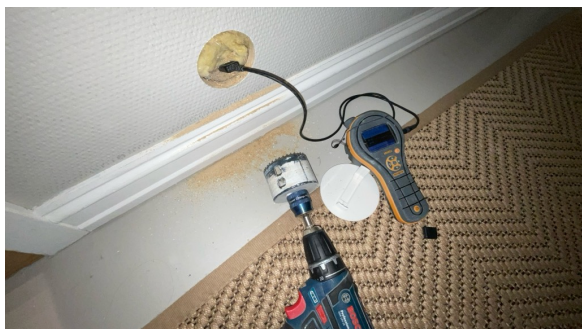
Hulltaking er foretatt nederst på vegg til høyre for baderomsdøren uten å påvise unormale forhold der.

Hulltaking og fuktsøk med Protimeter piggelektrode ga ingen unormale utslag.

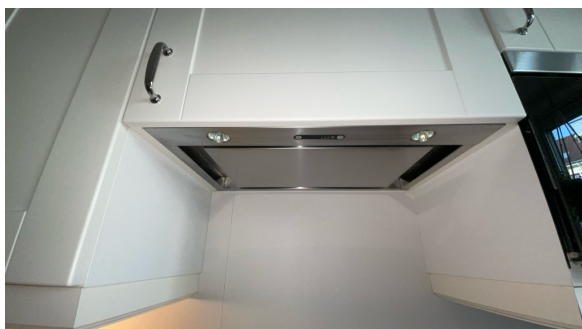
Kjøkkenventilator med kullfilter. Ventilator med kullfilter gis automatisk TG2 pga. ventilasjonsprinsippet (omluft med kullfilter).

Kjøkkenventilator med kullfilter.

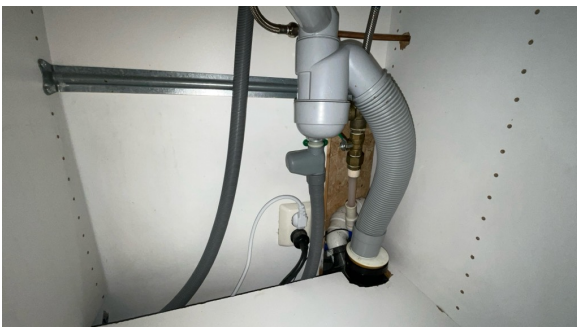
Rørproplegg på kjøkken.

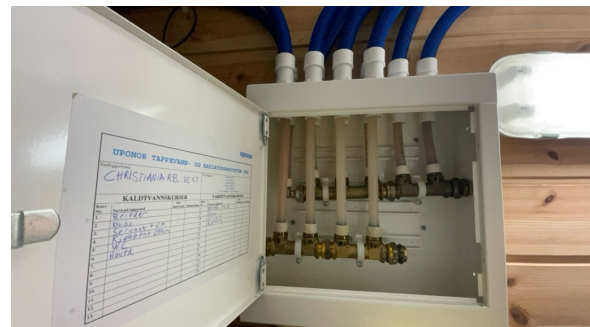
Fordelerskap: Ja, på vegg i egen kjellerbod. Evt. lekkasjevann fra fordelerskap blir ledet til gulvet som har en lekkasjesensor som er tilknyttet en stoppekran (blå magnetventil) ved siden av fordelerskapet.

Fordelerskap i kjellerbod.

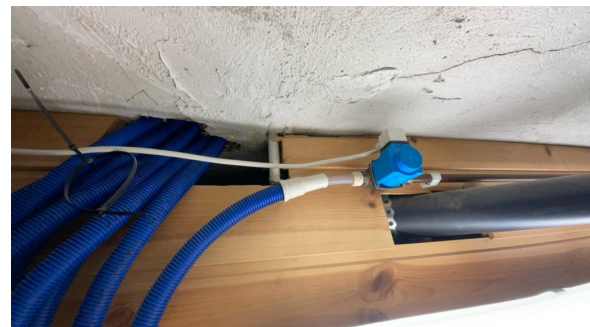
Stoppekran (blå magnetventil).

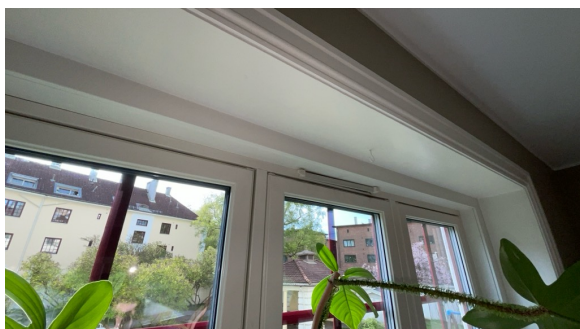
Det er naturlig oppdriftsventilasjon i leiligheten. Det er luftespalter over vinduer.

Luftespalter over vinduer.

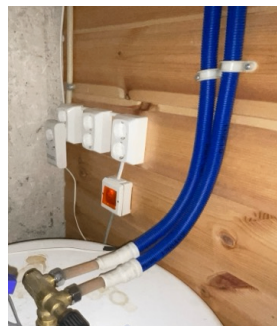
El-tilkobling

- Det er ikke behov for utbedringstiltak siden tanken fungerer i dag, men ut ifra alder kan skader plutselig oppstå på eldre tanker.

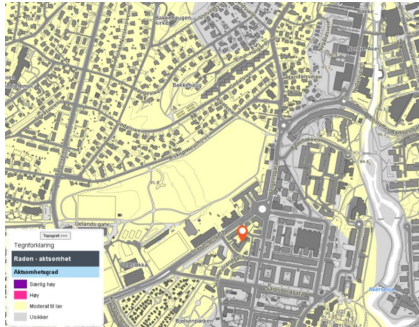
Kart over radon aktsomhet.

- Det bør gjennomføres radonmålinger.
