# Tilstandsrapport

ANDELSLEILIGHET I BOLIGBLOKK

Sandefjordgata 3A, 0464 OSLO

Rapportdato: 01.09.2025

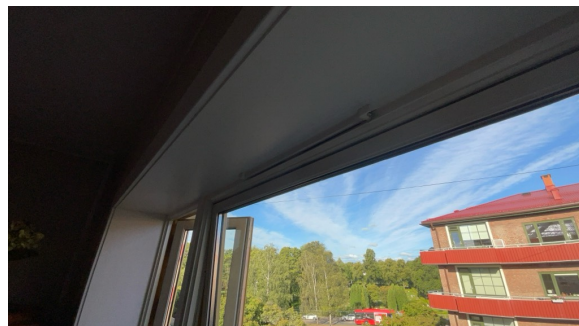
Luftespalte over vindu.

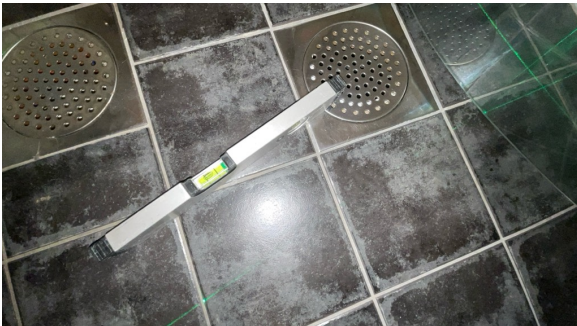
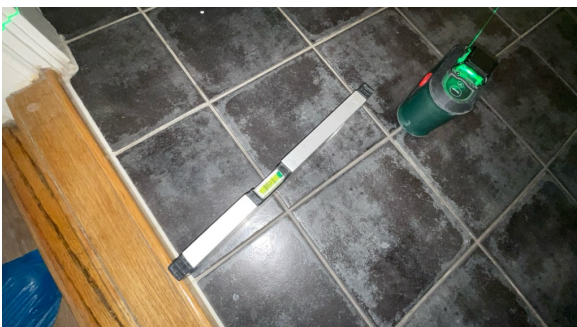
- Til tross for avviket i fall/høydeforskjell til sluk, vil gulvet fortsatt kunne lede vann mot sluket, men med redusert effektivitet. Dette kan potensielt øke risikoen for vannansamling i enkelte områder av badet.

Fallforhold målt i retning sluk.

Ingen umiddelbare tiltak ansees som nødvendig men vær klar over ikke tilfredstillende fallforhold.

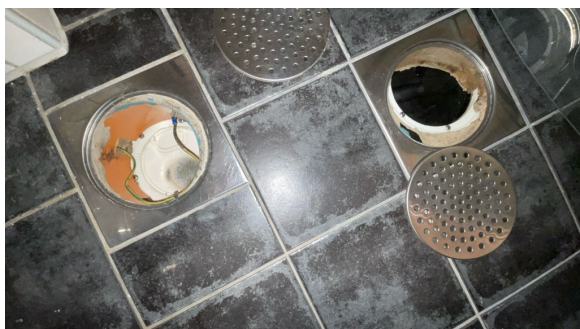
Protimeter fuktapparat: Gjorde utslag langs sokkel i dusjhjørnet men forholdet ansees som ikke skadelig forutsatt korrekte utførte membranarbeider.

Hovedsluk til venstre. Hjelpesluk til høyre.

Ingen tiltak ansees som nødvendig.

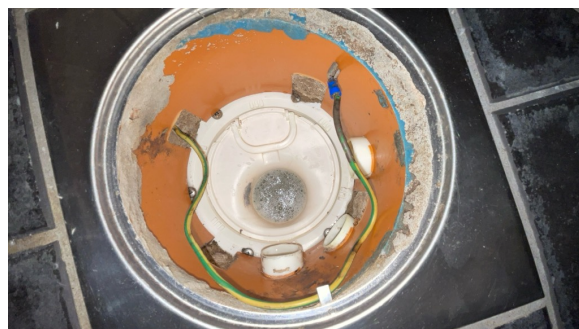
Hovedsluk. Jordingskabel må festes (klemmes) bedre til slukristen.

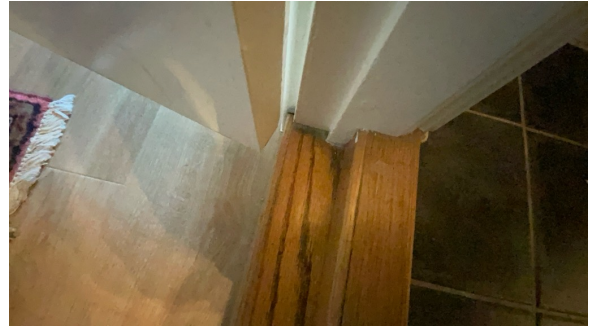
Luftespalte under dørbildet.

- Elektrisk avtrekksvifte bør monteres for å lukke avviket.

Dersom tillatt i borettslaget og teknisk mulig anbefales det montering av elektrisk avtrekksvifte.

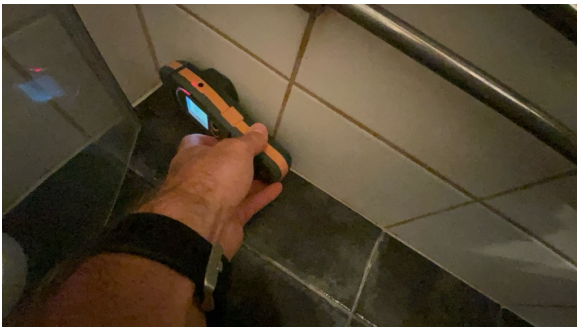
Hulltaking er ikke foretatt da det ikke er fysisk mulig pga. tilliggende konstruksjoner. For å kunne utføre hulltaking skal det gjøres fra utsiden av baderommet som det ikke er tilgang til, helst der det erfaringsmessig forekommer skader.

Fuktsøk langs sokkel med Protimeter fuktapparat.

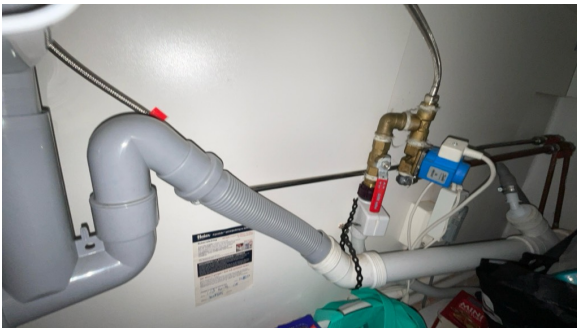
Det er ikke mulig å konstatere om evt. lekkasjevann fra røropplegg innenfor inspeksjonsluken blir ledet til dreusspalte i vegg (og evt. deretter sluk i gulv).

Røropplegg på kjøkken.

Ingen umiddelbare tiltak ansees som nødvendig men vær klar over avviket.

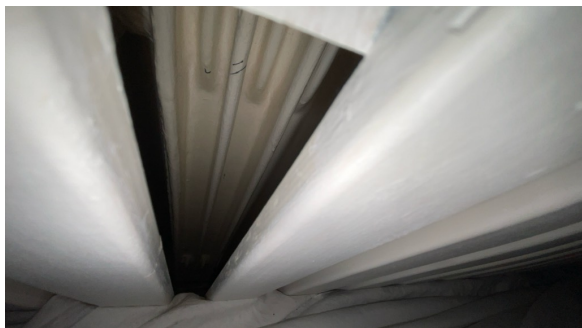
- Det er ikke behov for utbedringstiltak siden anlegget fungerer i dag, men ut ifra alder kan skader plutselig oppstå på eldre anlegg.

Innkasset radiator.
