# Tilstandsrapport

levert av Anticimex AS

Styrilia 6  
2080 EIDSVOLL  
Gnr./Bnr.: 11/70  
Eidsvoll kommune

Befaringsdato: 06.01.2026

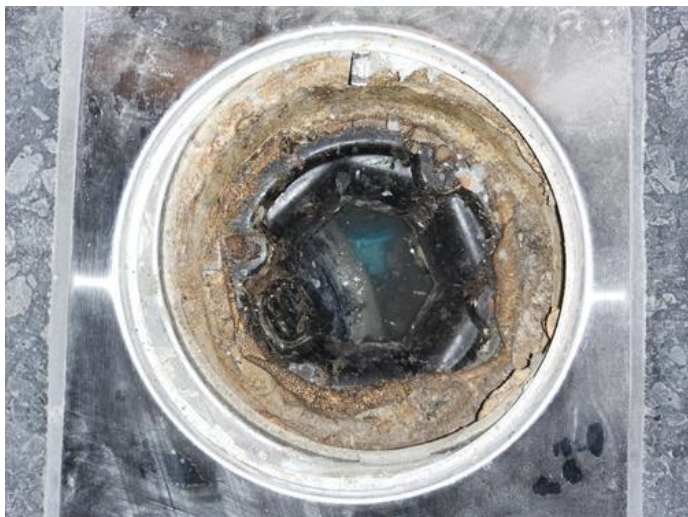
| Membran, tettesjikt og overgang til sluk. | Tettesjikt/slukmansjett ikke klemt med klemring i sluk og er derfor spesielt utsatt for lekkasjer. Tettesjikt i sluk bør fornyes. |

Membran, tettesjikt og overgang til sluk. - [Sluk på baderom ]

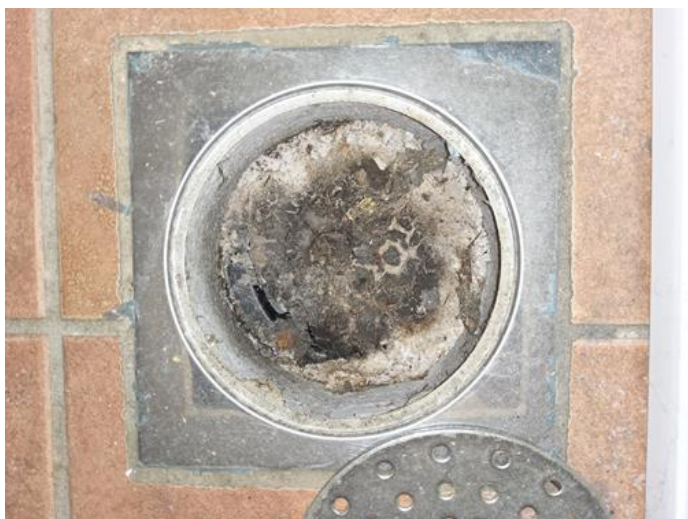
Tettesjikt/slukmansjett ikke klemt med klemring i sluk og er derfor spesielt utsatt for lekkasjer. Tettesjikt i sluk bør fornyes.

Membran, tettesjikt og overgang til sluk. - [Sluk på vaskerom ]

Fornyng/oppgradering av våtrommet må påregnes.  
Sjablommessig prisanslag gjelder total oppgradering.  
Sjablommessig prisanslag: kr 100 000 - 300 000
