# Tilstandsrapport

Leilighet i 1. etg. i flermannsbolig

Dronning Åsas vei 4 A, 3117 TØNSBERG

Befaringsdato: 24.02.2026

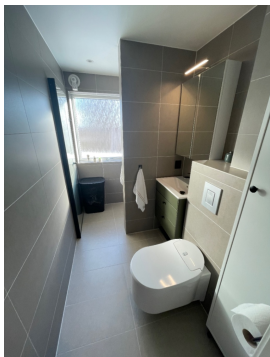
Badet ble sist renover av fagfolk i regi av borettslaget i 2020. Badet er innredet med servant, vegghengt toalett og dusj. Det er også plass til en smal vaskemaskin ifølge selger. Det er sluk i plast. Mekanisk ventilasjon med vifte i vegg er installert. Det er fliser på gulv og vegger, samt malte plater i tak. Aktuell byggeforskrift er teknisk forskrift 2010. Kontrollerklæringer fra utførende håndverker ligger i boligmappe.

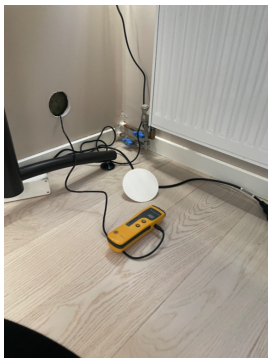
Hulltaking er foretatt uten å påvise unormale forhold. Hulltaking er foretatt ved/i soverom. Fuktivotemåling (vekt%) i konstruksjonen ble målt til 8%.

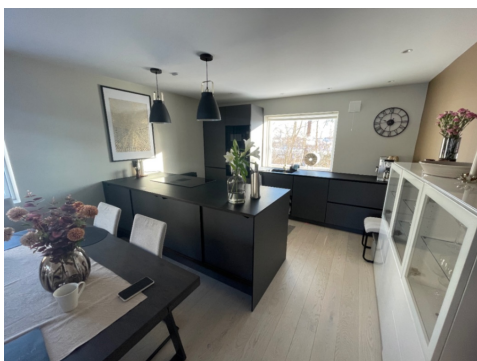
Kjøkkeninnredning med slette fronter, fra 2020. Kjøkkenet har kjøleskap/frys, oppvaskmaskin, stekeovn, platetopp, mikrobølgeovn, vinskap og kompositt benkeplate. Det er kjøkkenventilator med innebygd avtrekk i platetoppen, med kullfilter. Det er montert automatisk vannstopper under kjøkkenbenk, og det er komfyrvakt i tak.
