# Tilstandsrapport

📍 Strengsdalveien 4 C, 3140 NØTTERØY

# gnr. 107, bnr. 51

Befaringsdato: 04.06.2026

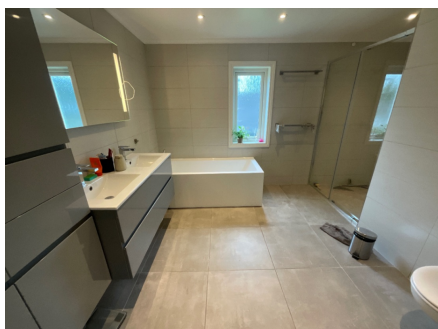
### ETASJE > BAD

- Det er vindu/dør med ikke fuktbestandige materialer i våtsonen (ved vask, dusj, badekar, osv.), løsningen eller byggematerialet er uegnet.

Vær oppmerksom ved bruk, unngå vannpåkjenning på vindu for å unngå skader

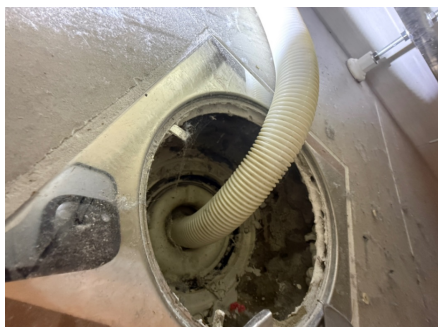
## ETASJE > BAD

- Det er avvik:

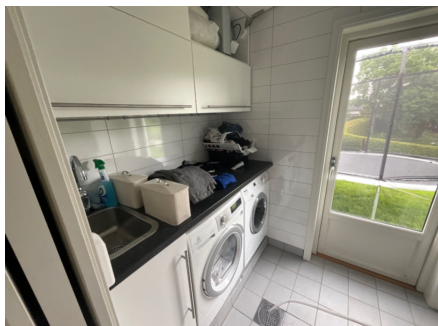
## ETASJE > VASKEROM

- Det er avvik:
