Tilstandsrapport

Kjedehus

Lønnegloveveien 21 C, 3230 SANDEFJORD

Befaringsdato: 23.05.2025

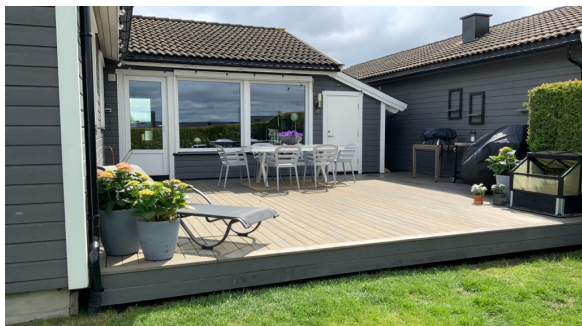
TG 1 Andre utvendige forhold

Tomten er opparbeidet med asfaltert adkomst, plen, prydbusker, bærbusker, trær, hekk og naturtomt.

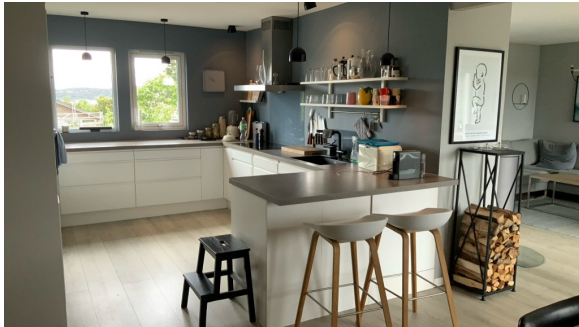
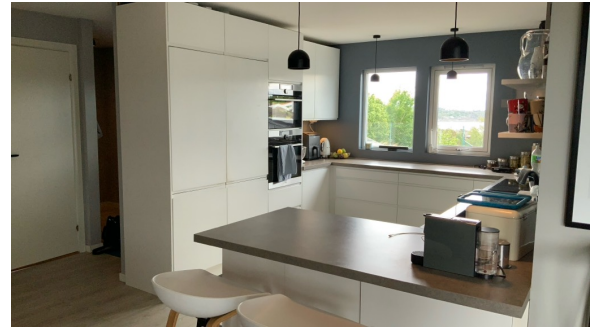
ETASJE > KJØKKEN

Vurdering av avvik:

- Det er påvist andre avvik:

Liten skade på induksjonstopp.

Skaden er limt og induksjonstoppen fungerer.
