# Tilstandsrapport

AKSJELEILIGHET I BOLIGBLOKK

Hans Nielsen Hauges gate 18, 0481  
OSLO

Befaringsdato: 04.12.2025

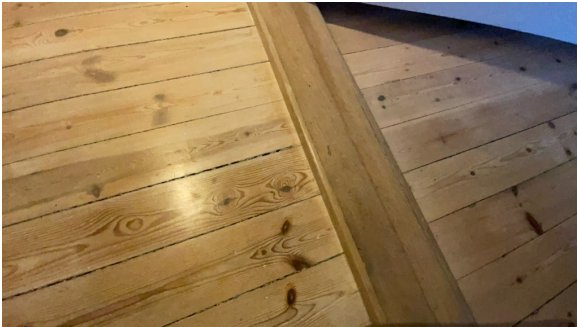
Generell elde og slitasje (gjelder kun originale tregulv).

Originale tregulv.

Ingen tiltak ansees som nødvendig.

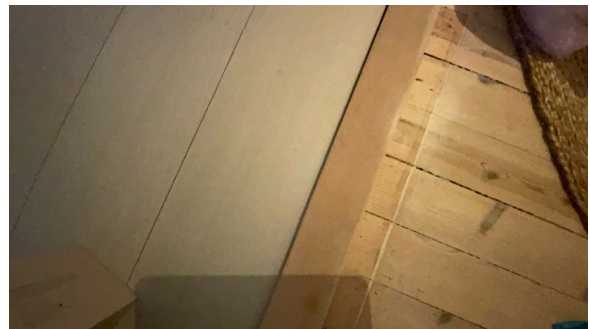
Tregulv og nyere laminatgulv.

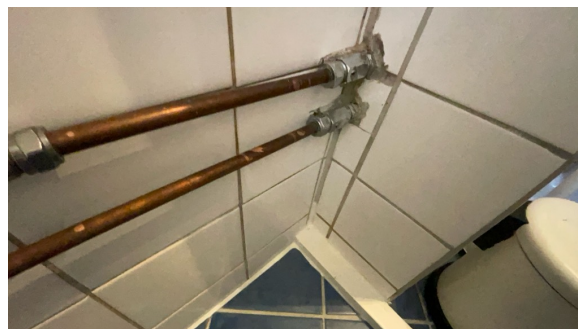
Dusjhjørne

Ujevne flisarbeider, ikke fagmessig utførelse. Stedvise skruehull, avskalling/sår, noen sprekkdannelse og ujevnheter i fliser.

Avskalling. Sprekkdannelser.

Ingen umiddelbare tiltak er nødvendig men vær klar over avvikene.

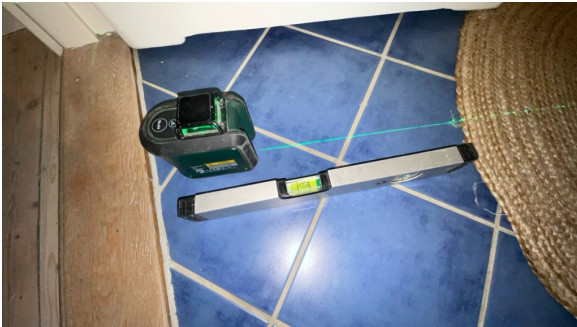
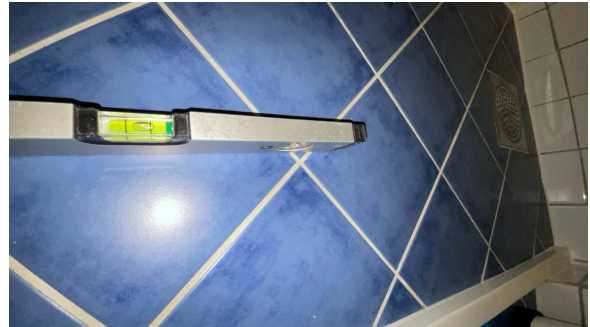
Kant på gulvet mellom dusj og utenfor dusj hindrer evt. lekkasjevann fra utenfor dusjområdet å nå sluk i så tilfelle.

Ved en evt. lekkasjesituasjon vil lekkasjevann kunne renne i uønskede retninger og forårsake vannskade.

Fallforhold målt i retning sluk.

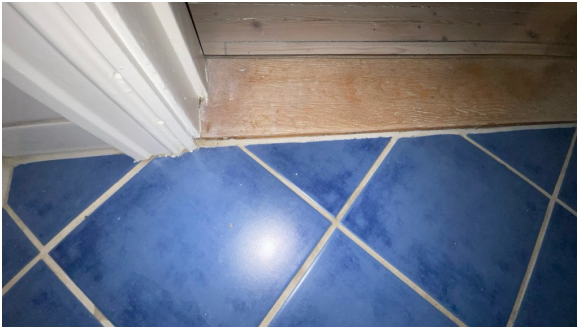
Overgang ved dørterskel.

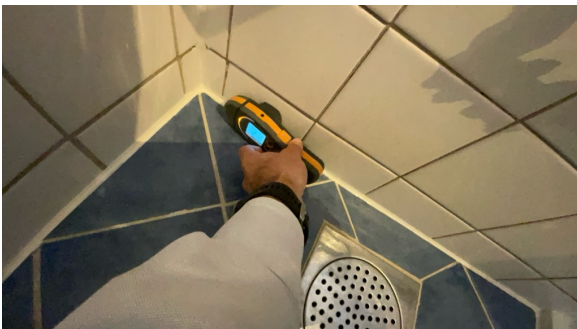
Protimeter fuktapparat: Gjorde utslag langs sokkel i dusj.

- Det er viktig å merke seg at levetiden til en membran varierer basert på kvalitet, installasjon og bruk. Eldre membraner kan bli sprø og sprekke opp, noe som fører til at de mister sin vanntettende funksjon. Dette kan resultere i vannlekkasjer gjennom vegger og gulv og fuktskader.

Ved en evt. lekkasjesituasjon er det ikke tilfredstillende membranløsninger i baderommet.

Protimeter fuktapparat gjorde utslag ved tilfeldig fuktsøk langs sokkel i dusj.

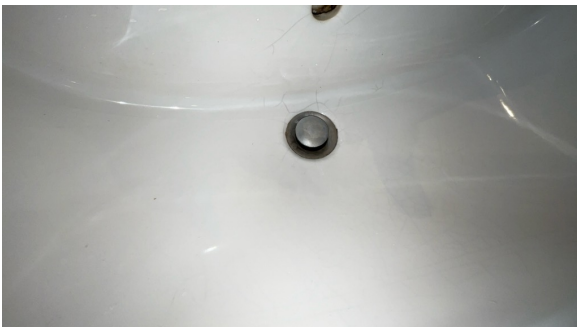
Servant har krakkelert.

Det må pårenes oppgraderinger.

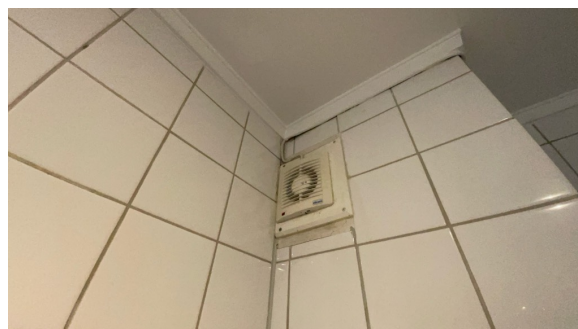
Elektrisk avtrekksvifte.

Det må påregnes utskifting av avtrekksvifte.

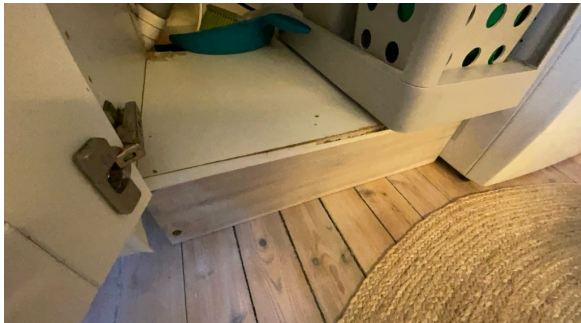
Svelling i underskap.

Ingen umiddelbare tiltak ansees som nødvendig men det bør påregnes oppgraderinger.

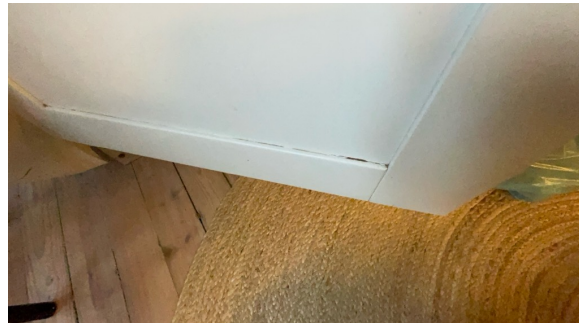
Svelling i kjøkkenfront.

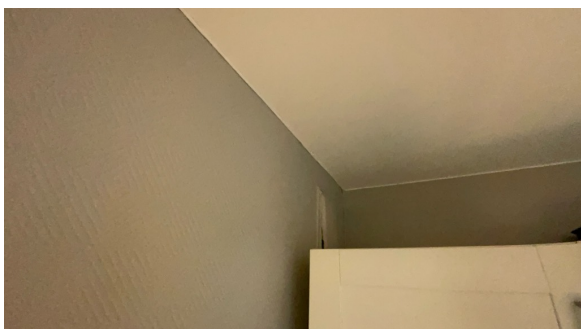
Opprinnelig lufteluke i sjakt på kjøkkenet anbefales å holdes åpen.

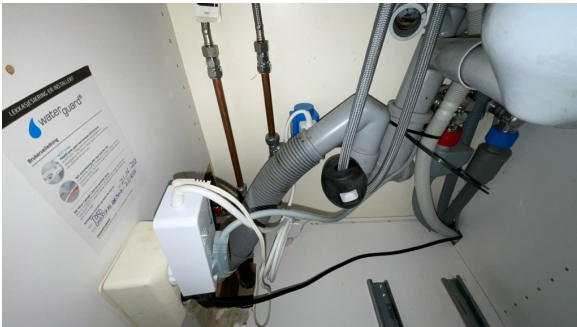
- Det er ikke behov for utbedringstiltak siden anlegget fungerer i dag, men ut ifra alder kan skader plutselig oppstå på eldre anlegg.
- Anlegget må sjekkes av fagperson, som må utføre eventuelle tiltak på anlegget.

Vannrør på kjøkken.

Ved oppussing av baderom må røropplegget oppgraderes/utskiftes.

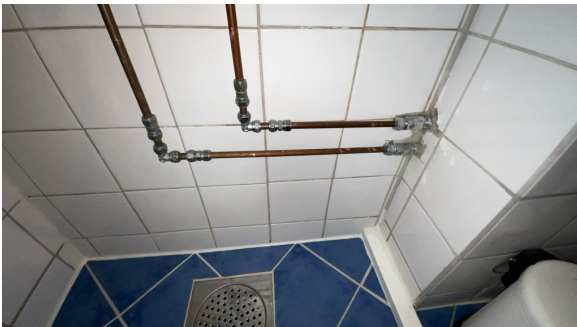
Irr på kobberør.

Kobberør

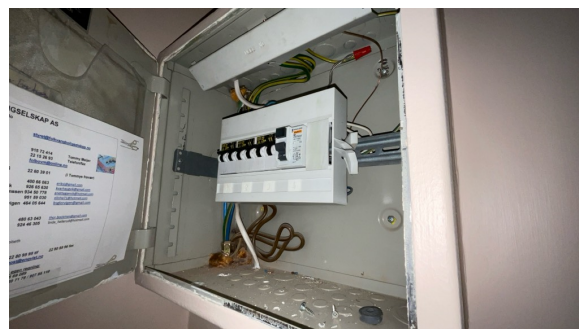
El.skap.

Kursanvisning mangler.
