# Tilstandsrapport

Boligbygg med flere boenheter

Maridalsveien 144 D, 0461 OSLO

Rapportdato: 21.09.2026

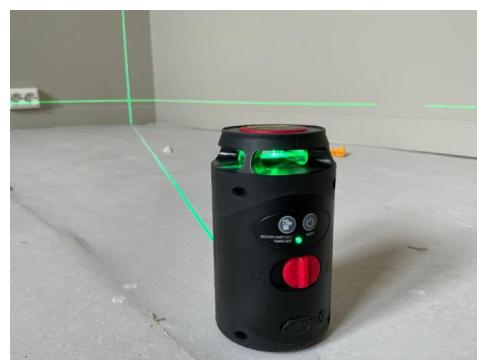
Kontroll planhetsavvik gulv utført med krysslaser.  
Det ble registrert opp mot 5 mm planhetsavvik i boligen.  
Total høydeforskjell mellom rom under 15 mm, med unntak av baderomsgulv.

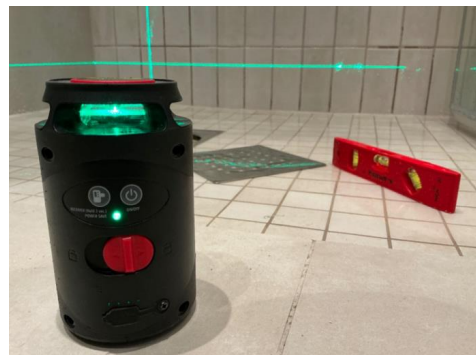
Det ble registrert 35 mm høydeforskjell mellom topp sluk og gulv ved terskel.

Nedsenket dusjsone.

Vanntest viser at vann renner mot sluk i dusjsonen.

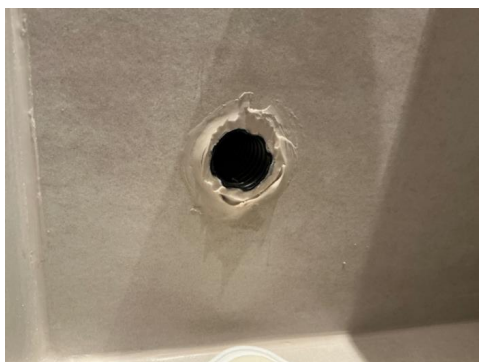
Drensåpning vegg fordelerskap

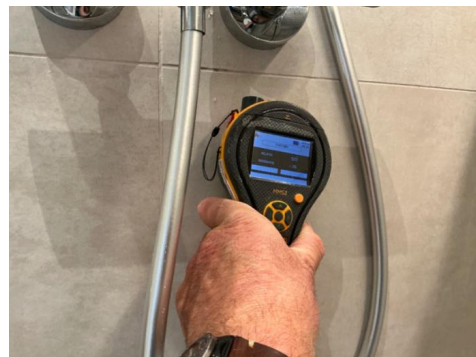
Det er for øvrig utført søk etter fuktvariabler, med Protimeter MMS fuktsøker apparat på aktuelle vegger. Samt generell inspeksjon overflater. Det ble ikke registrert unormale forhold som kan tilsi tegn på fuktproblematikk. .

Søk etter fuktvariabler med fuktsøk i vegger/gulv våtsone bad. Apparat benyttet er Protimeter MMS 2.

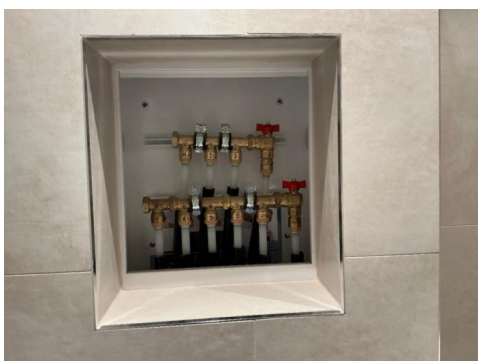
Fordelerskap i bad. Merk at avrenning drensør fra fordelerskap ikke er testet av undertegnede. Det er ikke informert om avvik

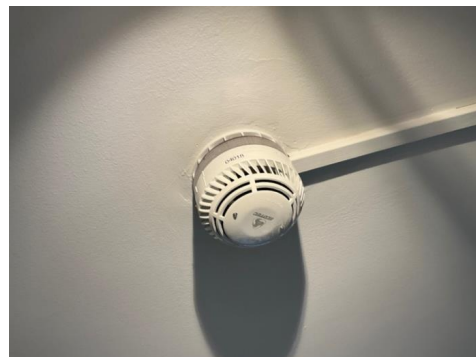
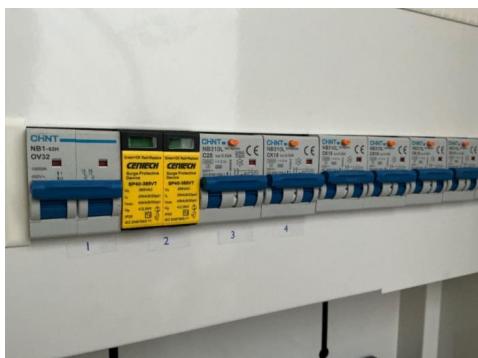
Det er avvik mellom kursfortegnelse og sikringer. Str hovedsikring er 32 amp. Angitt som 40 amp på kursfortegnelse.

Hovedsikring 32 amp

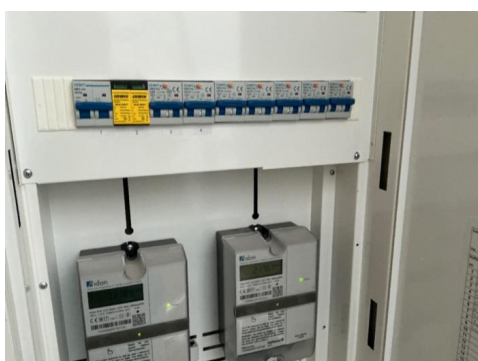
- Dør sikringsskap med skjevhet i ramme som gjør det vanskelig å åpne-lukke.

Alle kursene er ikke merket.
