# Tilstandsrapport

📍 Skjelderups gate 13 A, 0559 OSLO

# gnr. 228, bnr. 360

Rapportdato: 24.10.2025

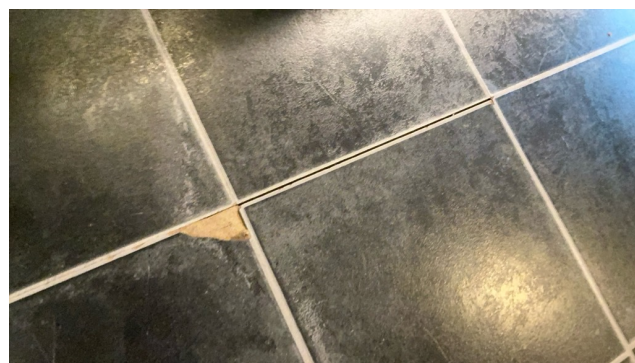
### ! TG 2 Overflater

Slitasje og skade gulv laminat kjøkken.

Fuge/reparasjonskitt.

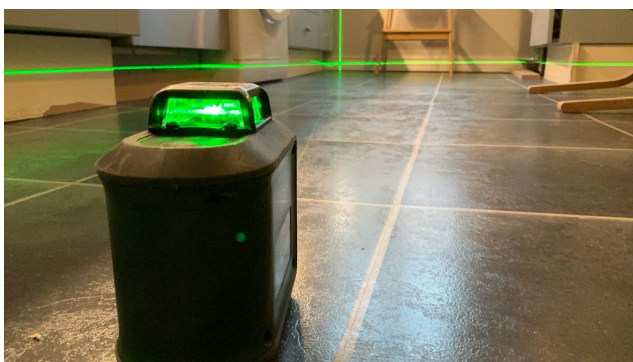
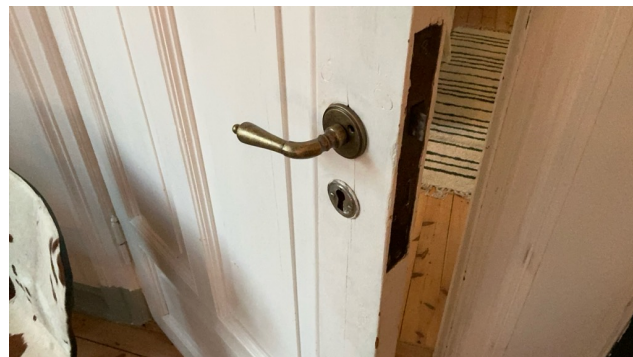
### ! TG 3 Etasjeskille/gulv mot grunn

- Målt høydeforskjell på over 20 mm innenfor en lengde på 2 meter. Tilstandsgrad 3 gis med bakgrunn i standardens krav til godkjente måleavvik.

- Målt høydeforskjell på over 30 mm gjennom hele rommet. Tilstandsgrad 3 gis med bakgrunn i standardens krav til godkjente måleavvik.
- Det ble registrert ca 55 mm planhetsavvik i kjøkken. Samt ca 30 mm over to meter. Opp mot 10 mm i stue. Mindre avvik også i soverom.

Synlig slitasje overflater

- For å få tilstandsgrad 0 eller 1 må høydeforskjeller rettes opp. Det vil imidlertid sjelden være økonomisk rasjonelt som et enkeltstående tiltak i en bolig som dette. Dersom boligen en gang skal renoveres, kan man vurdere slike tiltak.

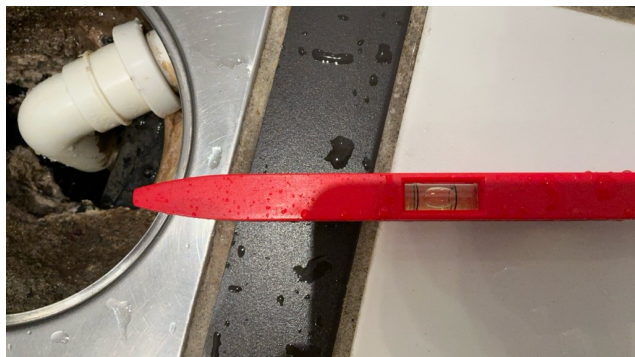
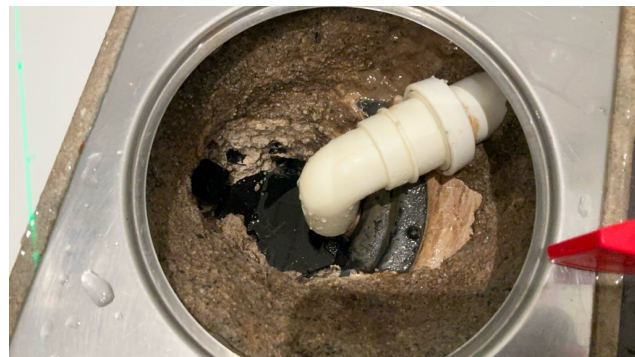
Sluk i dusjsonen

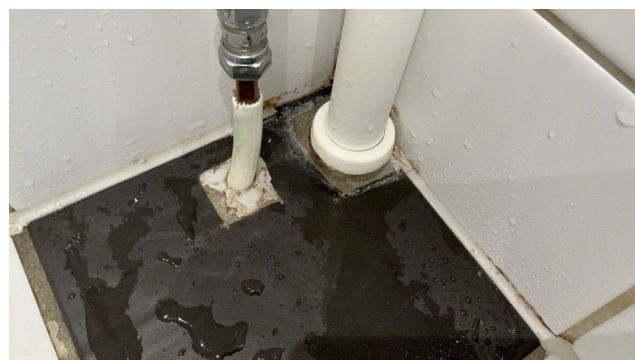
Våtrommet er i daglig bruk men er av noe eldre dato, spesielt gjelder dette sluk og membran. Badet må følgelig påregnes fullt oppgradert inne kort tid. Det anbefales å innstallere dusjkabinett. Grunnet alder membran og sluk, samt gjennomføringer i gulv som ikke kan garanteres å være tette.

Gjennomføringer i gulv dusjsone.

- Overvåk tilstanden jevnlig. For å få tilstandsgrad 0 eller 1 må tettesjiktet skiftes ut, men tidspunktet for når dette er nødvendig er vanskelig å si noe om. Ved renovering, påse på alle forhold med tettesjiktet, våtsone, sluk, røranlegg mv. dokumenteres.
- Eldre sluk av plast er ofte utsatt for lekkasjer og særlig i overganger. Eventuelle lekkasjer kan medføre fuktskader på tiliggende konstruksjoner.
- Sluket må sjekkes og rengjøres jevnlig.

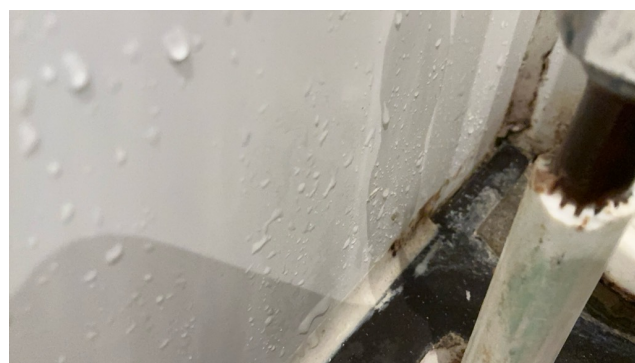
Gjennomføring gulv dusjsone

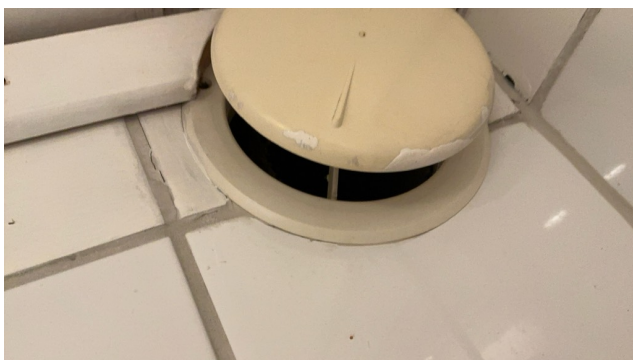
Merk at naturlig avtrekk har varierende effekt etter type vær og årstid. Ved lite bruk av badet kan det være effektivt nok med naturlig avtrekk. Ved normal bruk av badet bør baderomsdør stå på gløtt etter dusjing. Dvs at våtrommet kan fungere med angitt avvik.

Dårlig luftskifting kan resultere i høy luftfuktighet og kan over tid gi sopp og muggvekst i rommet.

Avtrekskventil

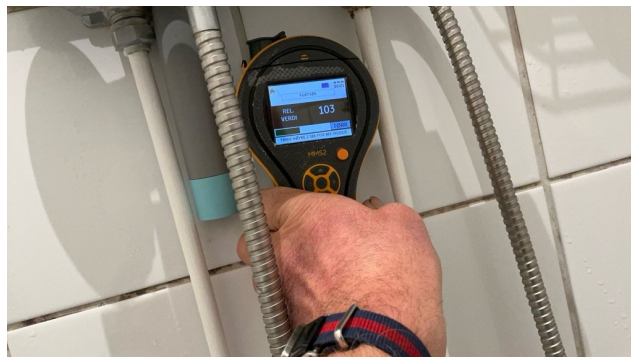
Det ble utført fuktsøk med Protimeter MMS i våtsone baderom og det ble registrert varierende fuktverdier på vegg bad. Det vurderes som normalt type oppbygning bad og ved normal bruk av bad. Merk at utførte kontroller ikke kan utelukke eventuell fukt i konstruksjonen.

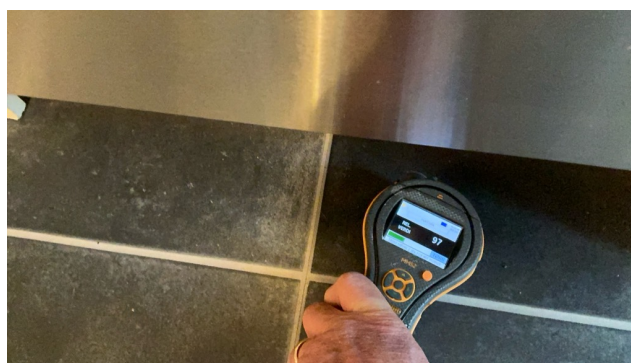
Fuktsøk med protimeter mms på gulv ved kjølfrys og oppvaskmaskin viste normale verdier.

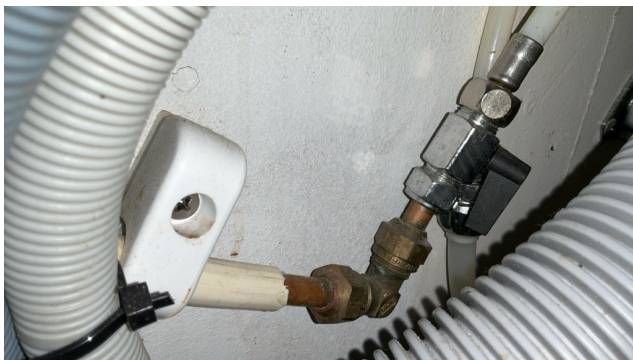
Stoppekraner vann kjøkken i kjøkkenskap.

- Det er ikke behov for utbedringstiltak siden anlegget fungerer i dag, men ut ifra alder kan skader plutselig oppstå på eldre anlegg.
- I forbindelse med oppgradering av våtrom vil det være naturlig med utskiftning av rør.

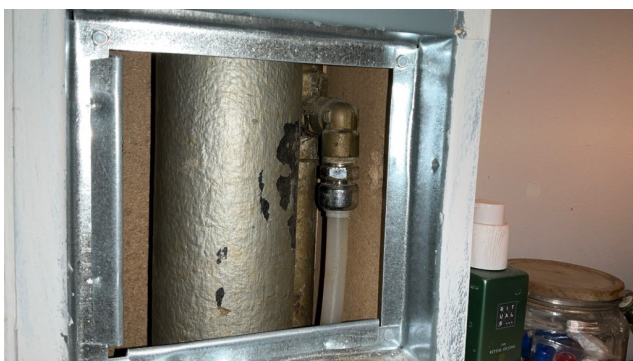
Hovedtilførsel vann kjøkken bak luke vegg over kjøkkenbenk.

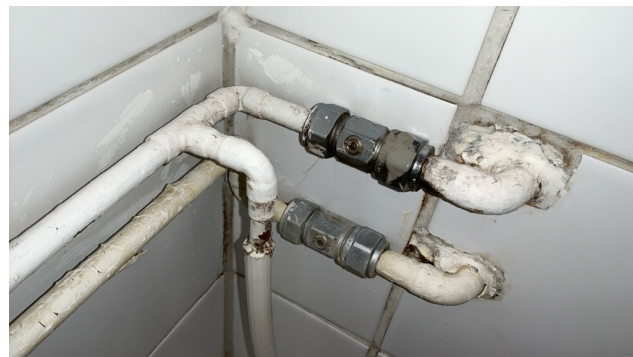
Stoppekraner bad. Kuleventil.

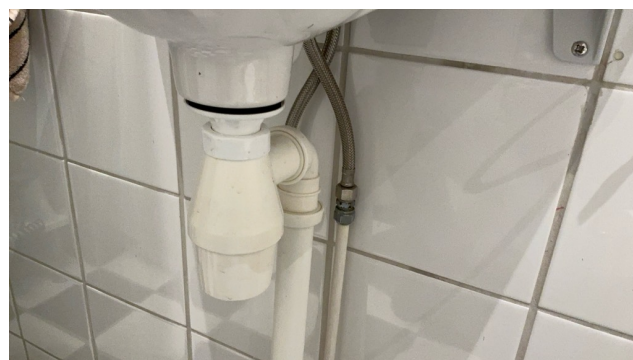
Avløp servant bad

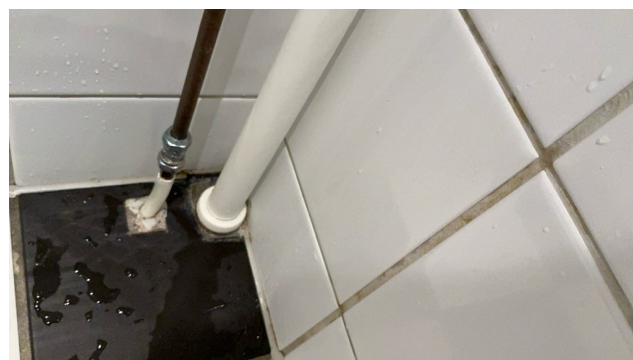
Avløp opplegg vaskemaskin

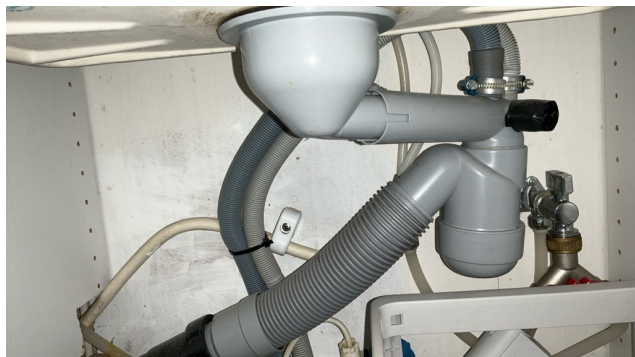
Avløp kjøkken vask
