# Tilstandsrapport

Boligbygg med flere boenheter

Valeurgata 13B, 3181 HORTEN

Befaringsdato: 16.12.2025

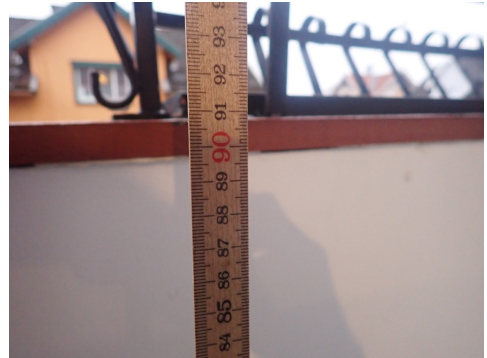
- Rekkverket er for lavt i forhold til dagens krav til rekkverkshøyder.

Rekkverk på balkong mot Valeurgata er ca. 91 cm høyt.

- Det er ikke krav om utbedring av rekkverkshøyde opp til dagens forskriftskrav.

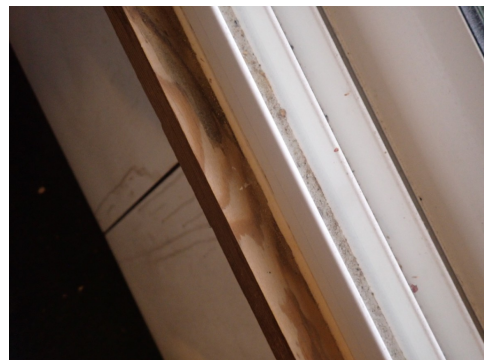
Det er påvist lekkasje inn ved bunnsvill for vinduer på innglasset balkong.

Konsekvens vil være ytterligere vann og fuktinntrengning med påfølgende skader.

Påvist lekkasje må utbedres.

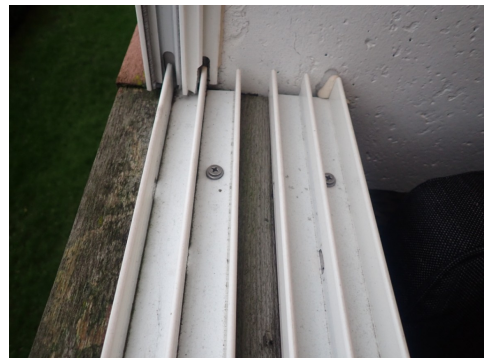
Det er påvist feil utførelse ved overgang bunnsvill og montering av vindu og glassfelt på innglasset balkong.

Det er påvist feil utførelse ved overgang/montering av vindu og glassfelt på innglasset balkong.

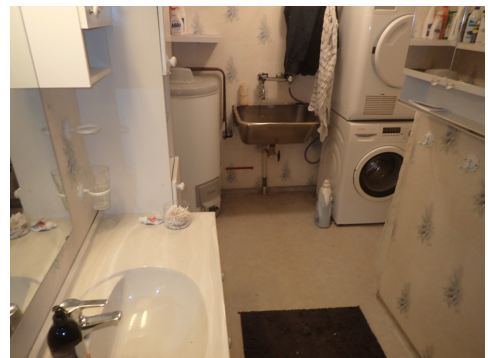
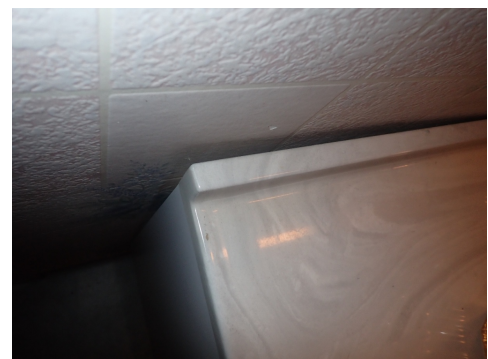
- Manglende oppgradering av våtrommet medfører høy risiko for at konstruksjonene ikke vil tåle vanlig bruk av vann eller lekkasjer. Dette kan føre til fuktskader på tilstøtende konstruksjoner.

Konsekvens ved ikke og renovere våtrommet vil være ytterligere fuktbelastning på overflater og konstruksjoner, samt at skjulte feil og mangler på badet på grunn av alder kan forårsake plutselig vannlekkasjer med påfølgende skader.

Servantskap har løsnet fra vegg.

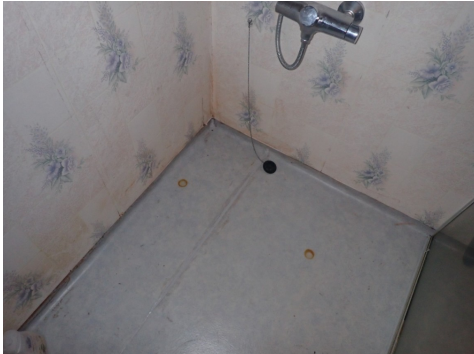
Det er påvist avvik i dusjonen angående belegg på gulv og tapet på vegger. Gulvbelegg har synlige skader i dusj. Gulvbelegg har løsnet fra underlaget flere steder.

Gulvbelegg har synlige skader i dusj.

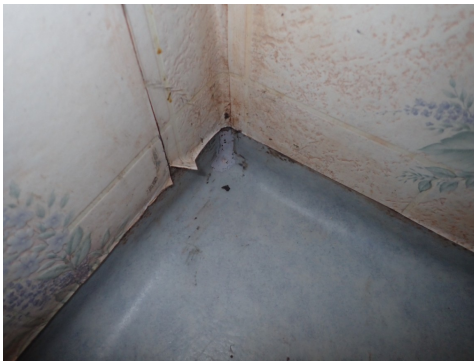
Tapet har løsnet og er misfarget

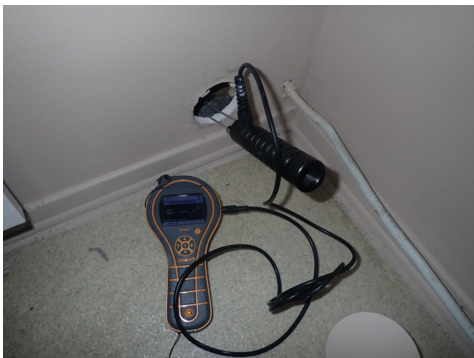
Hulltaking er foretatt uten å påvise unormale forhold. Fuktsøk er foretatt inn i tidligere hulltaking på toalettrom inn i vegg mot våt sone dusj.

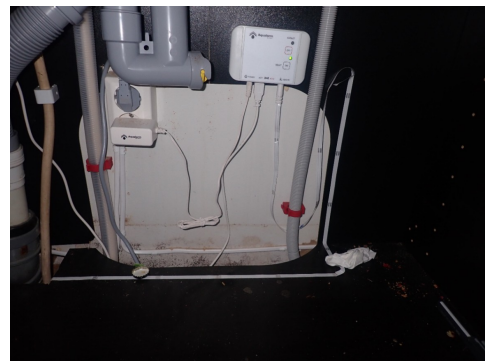
Det er påvist skjolder og svertesopp på vegg under oppvaskbenk. Det er ikke påvist lekkasje på befaringsdagen.

Det er påvist skjolder og svertesopp på vegg under oppvaskbenk.

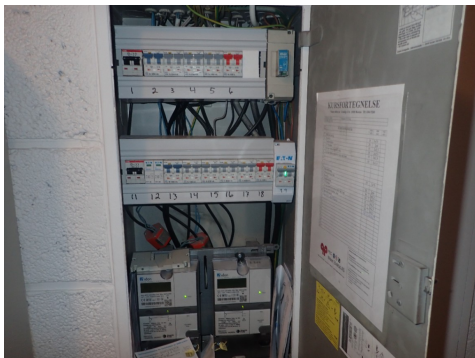
El-skap plassert i fellesareal gang. F
