# Tilstandsrapport

levert av Anticimex AS

Sandakerveien 22B  
0473 OSLO  
Gnr./Bnr.: 225/241  
Seksjonsnr. : 125  
Oslo kommune

Befaringsdato: 24.10.2025

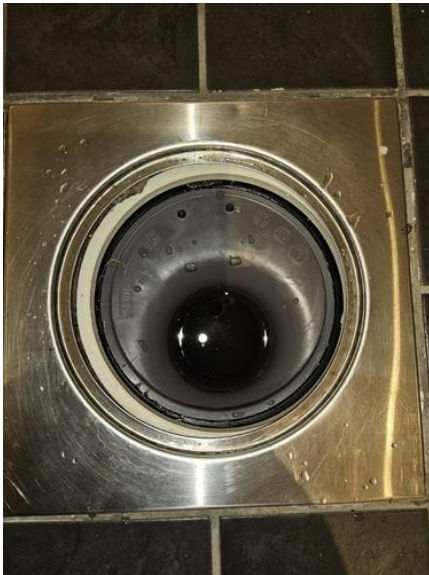
Membran, tettesjikt og overgang til sluk. - [Sluk bad.]

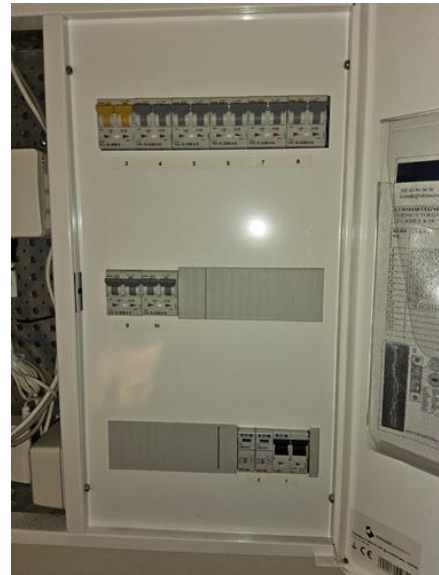
Elektrisk anlegg - [Sikringskap. ]

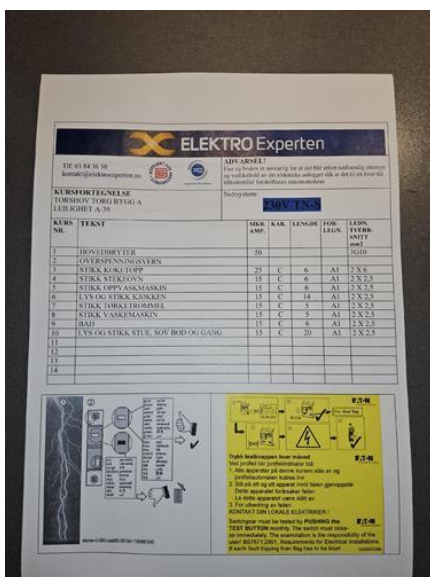
Elektrisk anlegg - [Kursfortegnelse. ]
