Tilstandsrapport

Enebolig

Skåeveien 19, 3145 Tjøme

Rapportdato: 20.05.2026

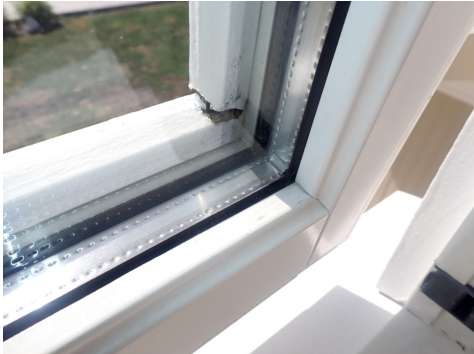
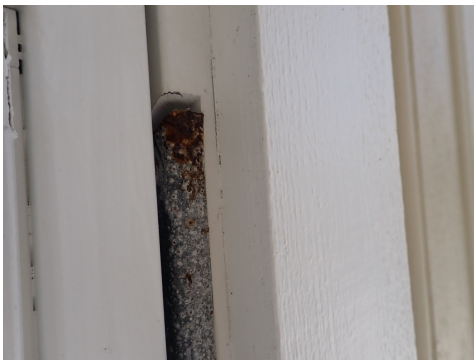
TG 2 Vinduer

Noen sprosser har løsnet fra hverandre på vindu soverom sørvest. Det er påvist rust på beslag vinduer mot fasade sør. Dette er noe generelt på grunn av nærhet til sjøen.

Det må regnes med vedlikehold av beslag og noen vinduer.

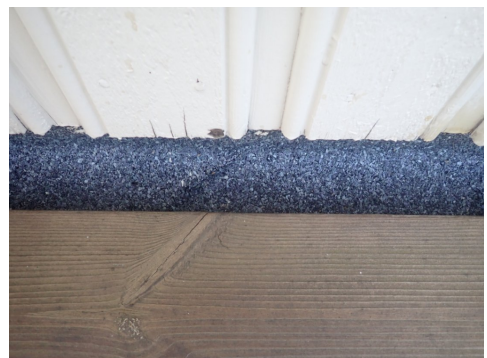
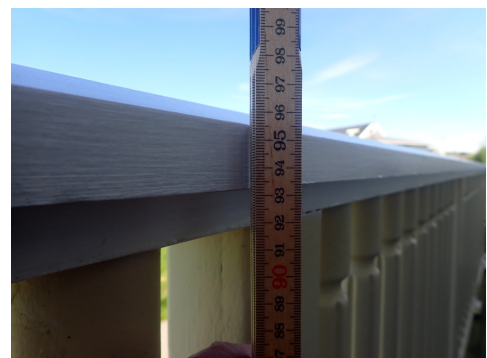
TG 2 Balkonger, terrasser og rom under balkonger

- Tidspunkt for utskiftning av tettesjikt/membran nærmer seg ut ifra alder på dagens tekking.

Støpte gulv og fliser utendørs er generelt risikokonstruksjon som har behov for jevnlig ettersyn og kontroll.

Rekkverk er under 1 meter høyde.
Viser til bygningsdel HMS

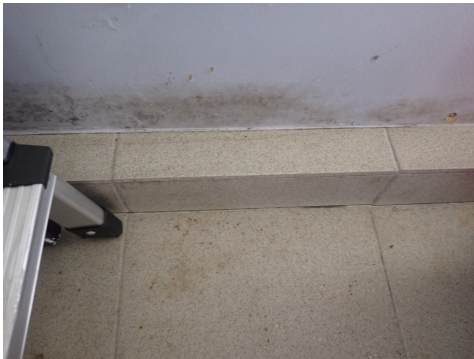
Det er noe misfarget plater enkelte steder nedre del av gulv i garasje. Dette skyldes påvirkning av fukt.

Deler av overflater i garasjerom har behov for vedlikehold.

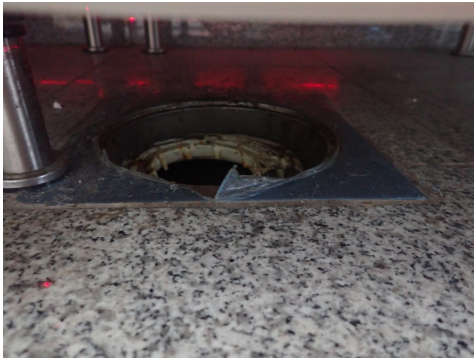
1.ETASJE > VASKEROM

- Det er påvist avvik i fallforhold til sluk i forhold til krav i forskrift på byggetidspunktet.

- Til tross for avviket i fall/høydeforskjell til sluk, vil gulvet fortsatt kunne lede vann mot sluket, men med redusert effektivitet. Dette kan potensielt øke risikoen for vannansamling i enkelte områder av badet.

Det er ukjent tettesjikt/membran. Ingen dokumentasjon

Sluk må ha jevnlig ettersyn og jevnlig rensk. Konsekvens kan være at sluk går tett.

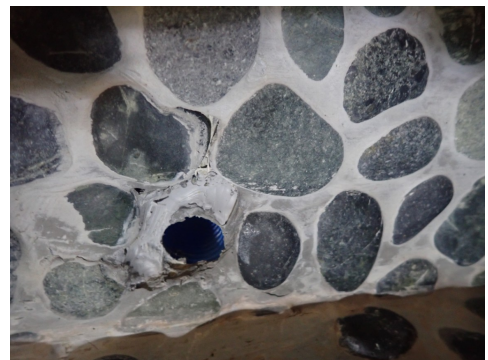
- Det er påvist at flisfuger har riss/sprekker.
- Det er påvist sprekker i fliser.

Det er sprekke i fuger rundt avrenningsrør fra innbygget rørskap.

- Andre tiltak:
- Slike riss/sprekker kan indikere bakenforliggende fuktskader, og konstruksjonen bør observeres jevnlig for å vurdere utvikling.
- Skadet flis er i et område hvor den kun utgjør et estetisk avvik.

Det anbefales bruk av dusjkabinett.

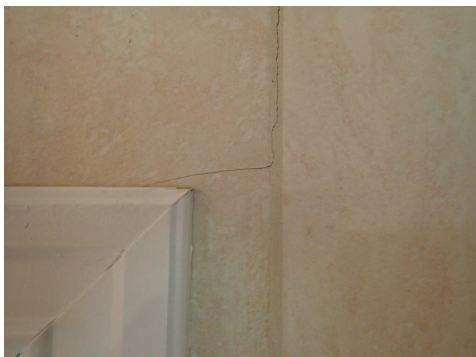
Flis på vegg over dør har sprukket. Riss i fuger

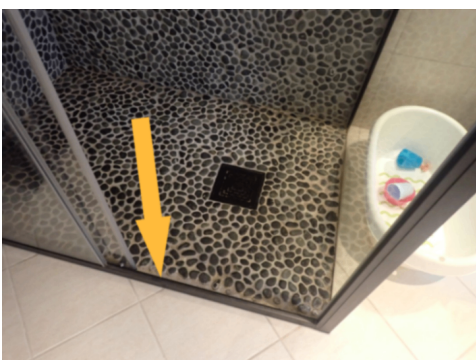
2. ETASJE > BAD

- Det er mulighet for at det kan forekomme vannlekkasje på våtrommet hvor vann ikke vil gå til sluk.
- Det er påvist avvik i fallforhold til sluk i forhold til krav i forskrift på byggetidspunktet.

- Det bør etableres avrenning inn til sluk for hele våtrommet.
- Eventuelt lekkasjevann fra utstyr utenfor dusjsone vil ikke ha en naturlig vei til sluket. Dette kan føre til at vann samler seg på gulvet og potensielt renner ut av rommet eller trenger inn i konstruksjonen.
- Det må foretas utbedring av fallforhold.
- Et bad med manglende/reduert fall til sluk blir mindre funksjonelt og sikkert for brukeren. Dette kan medføre stående vann på gulvet, vann som ikke ledes effektivt til sluket, økt risiko for at vann renner ut av rommet og redusert sklisikkerhet på gulvet.

Oppkant inn til sluk og dusj hindrer eventuelt lekkasjevann og renne til sluk.

Det anbefales bruk av dusjkabinett.

Kostnadsestimat: 200 000 - 500 000

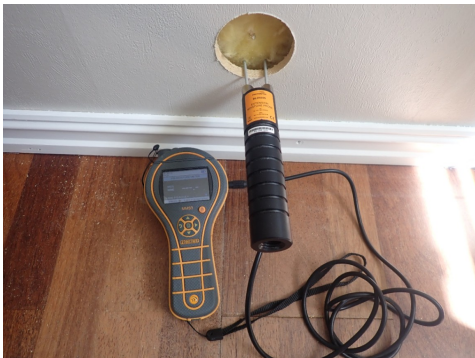
- Det er ikke påvist tilfredsstillende løsning for å synliggjøre lekkasje fra innebygget sisterner.

Det er sprekke i flisfuge overgang gulv og vegg under toalettkasse.

- Ved implementering av innebygget sisterner var det ikke krav om lekkasjesikring, konstruksjonen bør jevnlig observeres.
- Uten dreneringsløsning/lekkasjesikring kan lekkasjer pågå over lang tid uten å bli oppdaget. Dette kan føre til omfattende fuktskader i omkringliggende byggematerialer.

Fuger med riss bør skiftes og jevnlig kontrolleres.

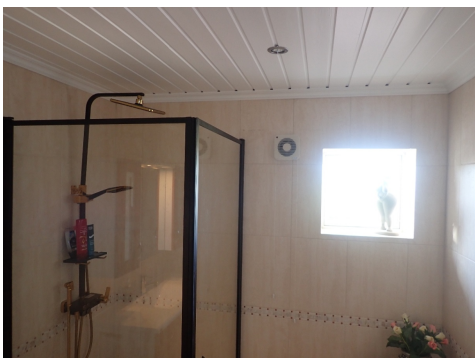
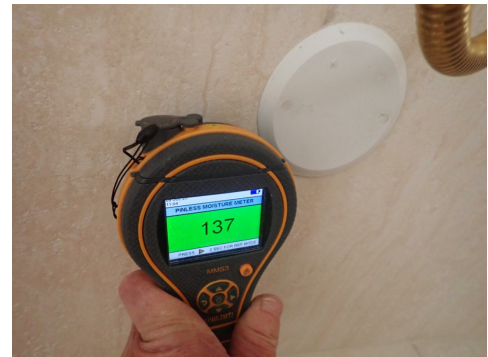
2.ETASJE > BAD 2

- Det er vindu/dør med ikke fuktbestandige materialer i våtsonen (ved vask, dusj, badekar, osv.), løsningen eller byggematerialet er uegnet.

Det er synlig lokk av boks i dusjsone

På grunn av at membran er brutt med boks i dusj anbefales installasjon av dusjkabinett.

Vindu og tilhørende materialer må jevnlig kontrolleres for eventuell fuktbelastning.

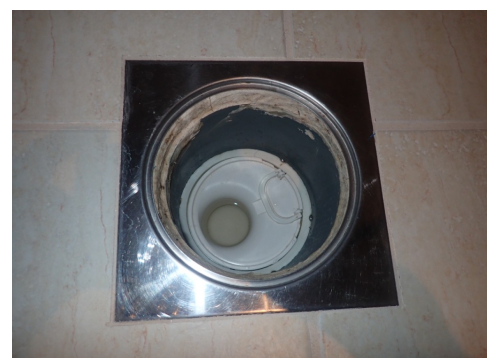
- Det er påvist avvik i fallforhold til sluk i forhold til krav i forskrift på byggetidspunktet.

Gulvet har 5 mm fall til sluk. Det er riss i fuge overgang gulv og vegg under sistene toalett.

- Til tross for avviket i fall/høydeforskjell til sluk, vil gulvet fortsatt kunne lede vann mot sluket, men med redusert effektivitet. Dette kan potensielt øke risikoen for vannansamling i enkelte områder av badet.

Sluk må ha jevnlig ettersyn og jevnlig rensk. Konsekvens kan være at sluk går tett.
