# Tilstandsrapport

levert av Anticimex AS

Haneborgenga 12  
1449 DRØBAK  
Gnr./Bnr.: 20/167  
Seksjonsnr. : 13  
Frogn kommune

Befaringsdato: 08.10.2025

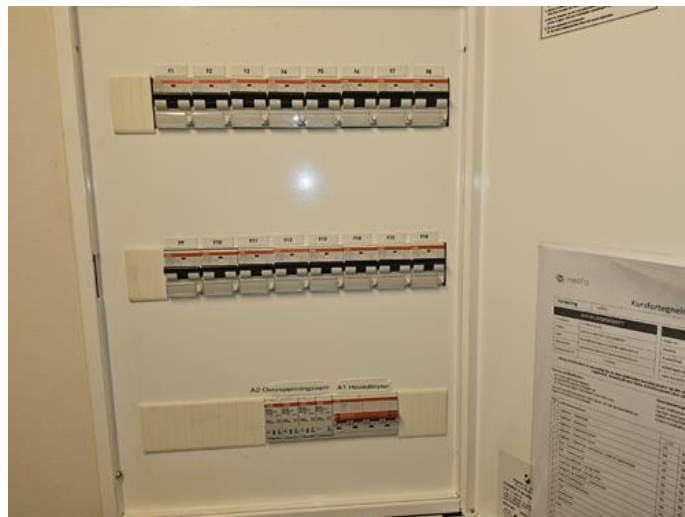
Elektrisk anlegg - [Sikringskap]

Det er fremlagt samsvarserklæringer, sluttrapport og dokumentasjon som tilsynelatende omfatter hele det elektriske anlegget.

Det er gjennomført en forenklet vurdering av det elektriske anlegget, uten at det er registrert åpenbare avvik. Med bakgrunn i at det ikke har vært utført el-tilsyn/utvidet el-kontroll av boligen i løpet av de siste fem år, anbefales det på et generelt grunnlag at dette gjennomføres.
