# Tilstandsrapport

Enebolig

Bekkedalsvegen 10, 2390 MOELV

Befaringsdato: 25.08.2025

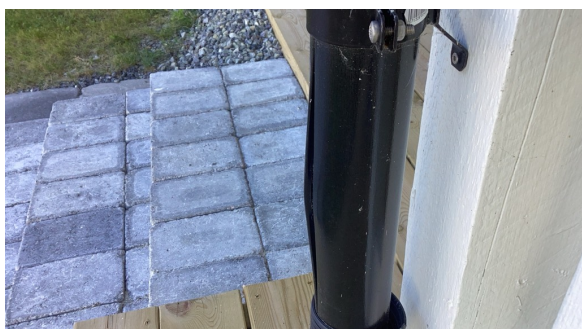
Frostspreng på takrennenedløp. Selgers opplysning.

Frostspreng på takrennedløp.

**Konsekvens/tiltak**  
• Det må foretas tiltak for å lukke avviket.

Jeg anbefaler ytterligere undersøkelser. Konsekvensen kan være redusert brukstid og fuktskader.

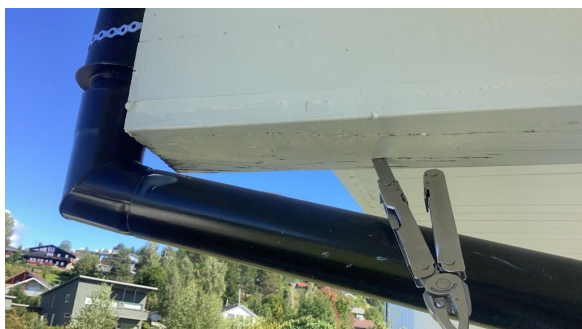
Råteskade i utstikk på laminertdrager. Takkonstruksjonen er i hovedsak lukket, inspeksjonsmulighetene er derfor begrenset. Takkonstruksjonen er flat, innesluttet på begge sider, og derfor utilgjengelig for inspeksjon. Denne typen tak regnes som en risikokonstruksjon, det vil si en konstruksjon med historisk høy forekomst av skader.

Råteskade.

- Råteskadede konstruksjoner må skiftes ut.

Jeg anbefaler ytterligere undersøkelser. Kostnadsestimatet innebærer kun kostnaden til å foreta ytterligere undersøkelser, det er vanskelig å fastsette en nøyaktig utbedringskostnad før omfang og årsak er fullstendig kartlagt. Utbedring av avvik vil sannsynligvis medføre høyere kostnader. Konsekvensen kan være redusert brukstid og fuktskader.

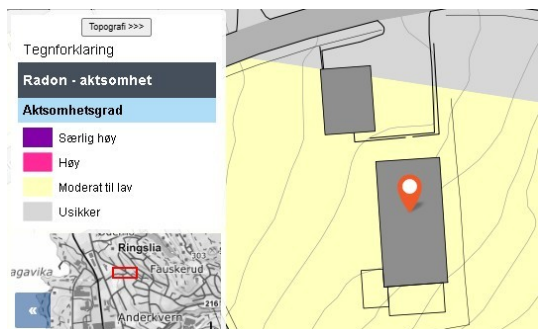
Bygningen ligger i et område som er definert med moderat til lav aktsomhetsgrad i kartet.

- Det bør gjennomføres radonmålinger.

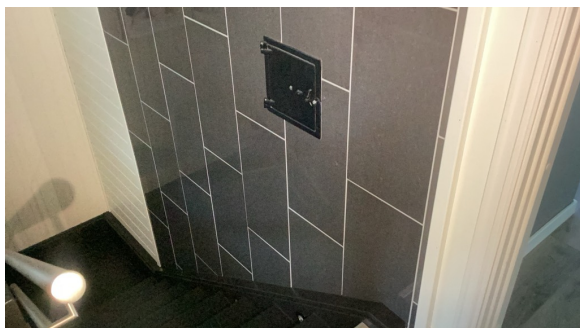
Feieluke.

- Det anbefales å montere ildfast plate under luker på pipe.

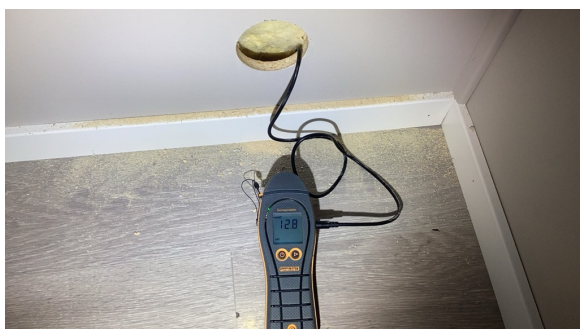
Gulv støpt på grunn. Innvendige påførede vegger av treverk. Hulltaking ble foretatt, ved fuktmåling registrerte jeg tørre verdier. Jeg gjør oppmerksom på at dette er en stikkprøve og det kan ikke gis garanti for at det ikke er avvik andre steder i konstruksjonen. grunnmur.

Ved fuktmåling registrerte jeg tørre verdier.

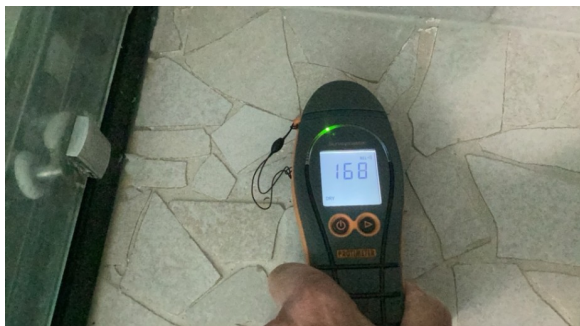
- Det er mulighet for at det kan forekomme vannlekkasje på våtrommet hvor vann ikke vil gå til sluk.
- Det er påvist at høydeforskjell fra topp slukrist til gulv/synlig topp membran ved dørterskel er mindre enn 25 mm.

Det er avvik på fall i forhold til referansenivå. Høydeforskjell fra topp slukrist til topp gulv ved dørterskel ca 12 mm. Terskel på dusjvegg er høyere en dørterskel.

Ved enkle fuktsøk registrerte jeg ingen unormale verdier.

- Det bør etableres avrenning inn til sluk for hele våtrommet.
- Eventuelt lekkasjevann fra utstyr utenfor dusjsone vil ikke ha en naturlig vei til sluket. Dette kan føre til at vann samler seg på gulvet og potensielt renner ut av rommet eller trenger inn i konstruksjonen.

For å oppnå tilstandsgrad 0 eller 1, må man bygge om gulvet slik at det har riktig fall mot sluket. Dette vil imidlertid sjelden være økonomisk forsvarlig som et enkeltstående tiltak. Ved en eventuell renovering, påse at gulvet bygges med riktig fall mot sluket.

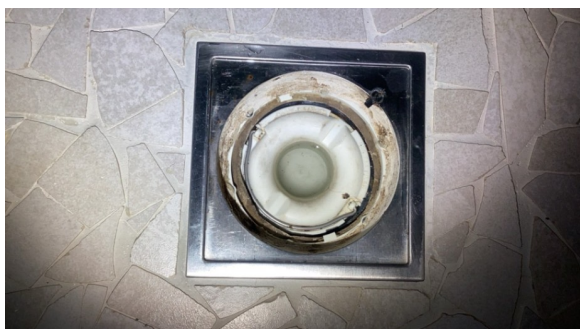
Kontroll av sluk.

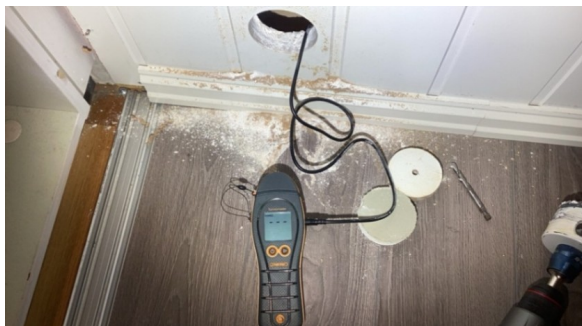
Hulltaking er utført, det ble ikke påvist unormale forhold i området rundt der hulltaking ble utført. Jeg gjør oppmerksom på at dette er en stikkprøve og det kan ikke gis garanti for at det ikke er avvik andre steder i konstruksjonen.

Ved fuktmåling ble det registrert tørre verdier (under 12%).

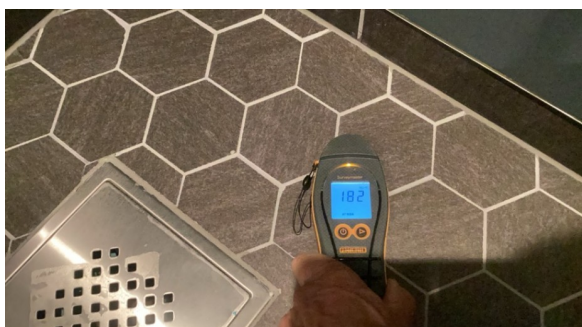
- Det er mulighet for at det kan forekomme vannlekkasje på våtrommet hvor vann ikke vil gå til sluk.
- Det er påvist at høydeforskjell fra topp slukrist til gulv/synlig topp membran ved dørterskel er mindre enn 25 mm.

Det er avvik på fall i forhold til referansenivå. Høydeforskjell fra topp slukrist til topp gulv ved dørterskel ca 10 mm. Terskel på dusjvegg er høyere en dørterskel.

Ved enkle fuktsøk registrerte jeg ingen unormale verdier.

- Det bør etableres avrenning inn til sluk for hele våtrommet.
- Eventuelt lekkasjevann fra utstyr utenfor dusjsone vil ikke ha en naturlig vei til sluket. Dette kan føre til at vann samler seg på gulvet og potensielt renner ut av rommet eller trenger inn i konstruksjonen.

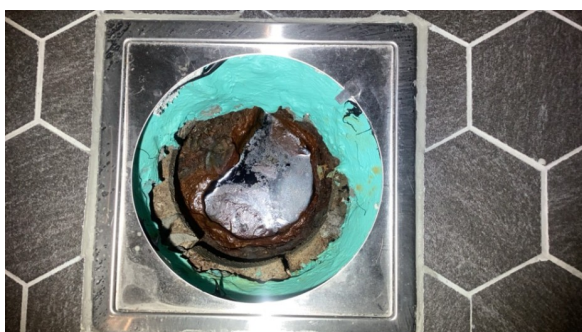
Kontroll av sluk.

- Uten tilfredsstillende klemring er det vanskelig å sikre en vanntett overgang mellom smøremembranen og sluket. Dette øker risikoen for at vann kan sive ned langs sidene av sluket og forårsake fuktskader i gulvkonstruksjonen og omkringliggende område.

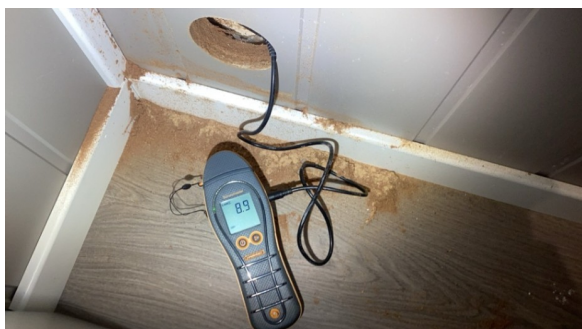
Hulltaking er utført, det ble ikke påvist unormale forhold i området rundt der hulltaking ble utført. Jeg gjør oppmerksom på at dette er en stikkprøve og det kan ikke gis garanti for at det ikke er avvik andre steder i konstruksjonen.

Ved fuktmåling ble det registrert tørre verdier (under 12%).

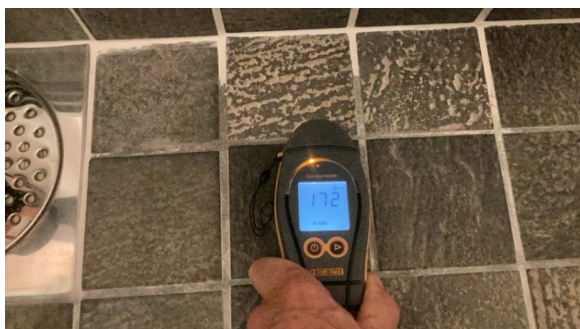
Ved enkle fuktsøk registrerte jeg ingen unormale verdier.

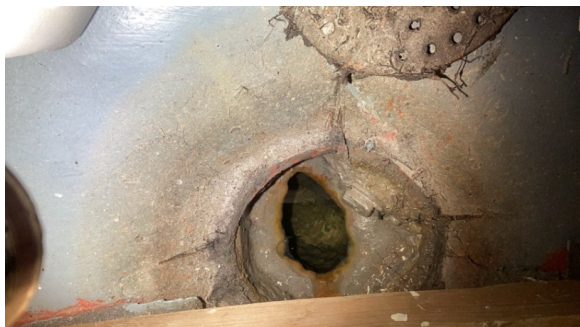
Kontroll av sluk.

- Eldre sluk av støpejern er ofte utsatt for rust som kan medføre lekkasjer. Eventuelle lekkasjer kan medføre fuktskader på tilleggende konstruksjoner.
- Uten tilfredsstillende klemring er det vanskelig å sikre en vanntett overgang mellom smøremembranen og sluket. Dette øker risikoen for at vann kan sive ned langs sidene av sluket og forårsake fuktskader i gulvkonstruksjonen og omkringliggende område.

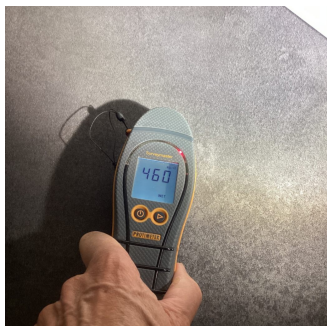
Ved enkle fuktsøk ble det registrert områder med unormale verdier.

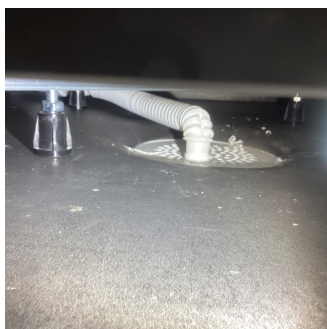
Kontroll av sluk.

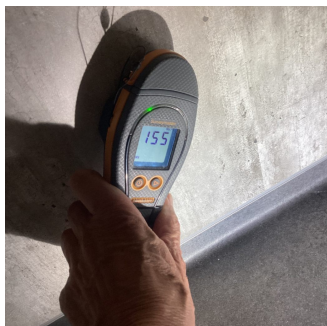
Hulltaking ikke foretatt, da dette ikke er mulig grunnet tilliggende konstruksjoner til våtrommet. Ved befaring ble det isteden utført fuktsøk med egnet verktøy.

Ved enkle fuktsøk ble det ikke registrert unormale verdier.

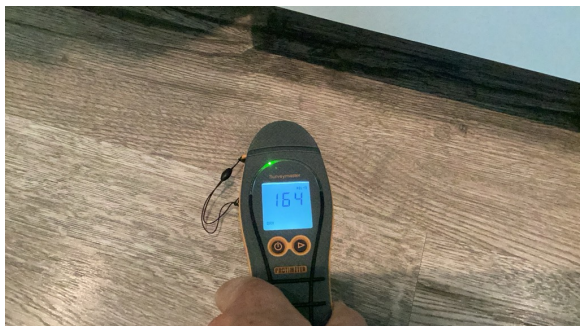
Ved enkle fuktsøk registrerte jeg ingen unormale verdier.

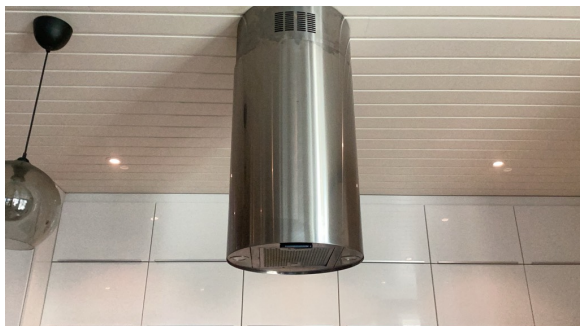
Kjøkkenvifte.

- Om mulig bør det etableres mekanisk/forsert avtrekk ut fra kokesonen.

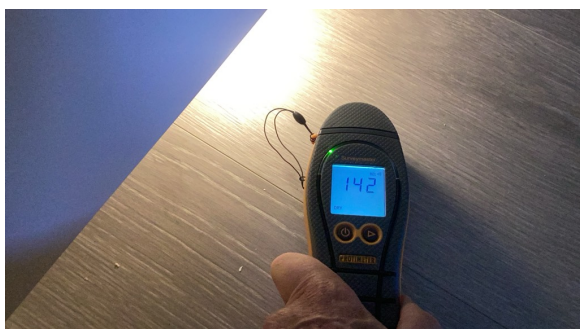
Ved enkle fuktsøk registrerte jeg ingen unormale verdier.

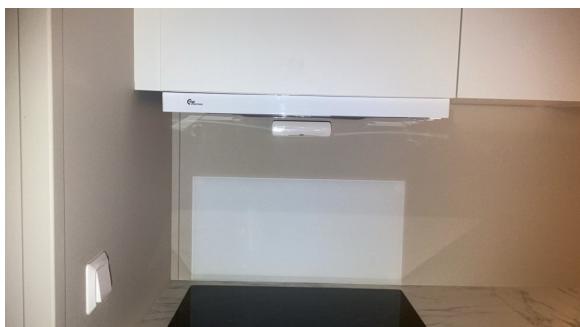
- Det er kun kullfilterventilator på kjøkkenet og heller ikke andre forserte/mechaniske avtrekksløsninger fra kokesonen.

Kjøkkenvifte.

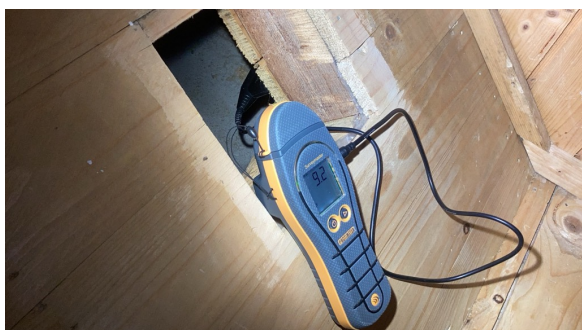
Ved enkel fuktmåling registrerte jeg tørre verdier.

- Ventilering i vegger må lages.

Jeg anbefaler ytterligere undersøkelser

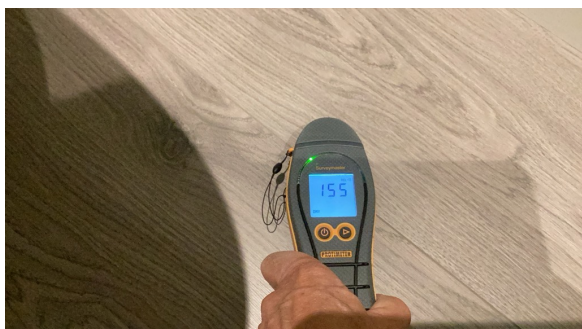
Ved enkle fuktsøk registrerte jeg ingen unormale verdier.

- Mekanisk avtrekk bør etableres på toalettrom.

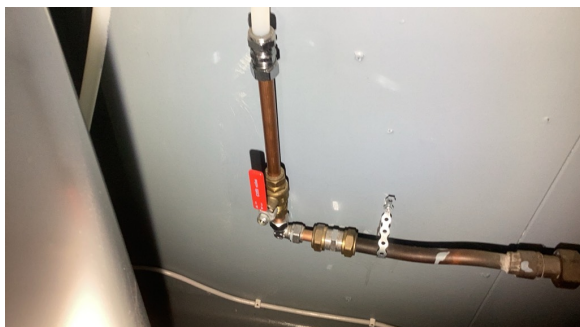
Stoppekran.
