# Tilstandsrapport

Richard Nordraaks gate 8, 5018  
BERGEN

# gnr. 166, bnr. 821, snr. 1

Rapportdato: 30.10.2025

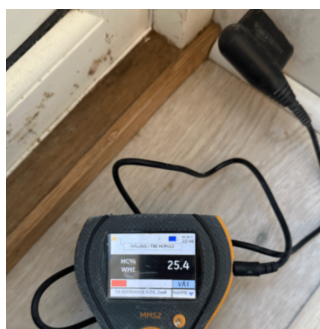
Det gjøres oppmerksomt på at rom under terreng, da spesielt med påforingsvegger er en utsatt konstruksjon, med hensyn til fukt- og kondensproblemer.

Leiligheten har bare naturlig ventilasjon, noe som vil medføre økt risiko for at fuktighet fra grunn ikke trekkes ut.

Ved terrassedør på soverom så måles det fuktighet i foring.

Årsak er ikke kjent, men manglende isolering kan være en årsak.

Det bør gjøres ytterligere undersøkelser samt utbedringer, da spesielt:

- Undersøke vegg v/balkongdør.
- Bedre ventilasjon.
