# Tilstandsrapport

levert av Anticimex AS

Rugveien 30  
1912 ENEBAKK  
Gnr./Bnr.: 115/267  
Enebakk kommune

Befaringsdato: 25.11.2025

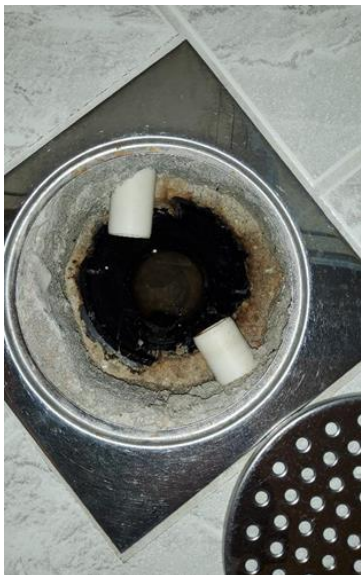
Membran, tettesjikt og overgang til sluk. - [Sluk bad 2.etasje ]

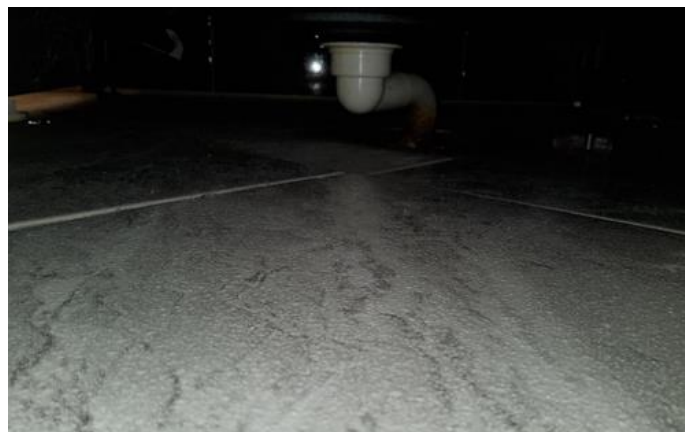
Membran, tettesjikt og overgang til sluk. - [Sluk bad 2.etasje ]

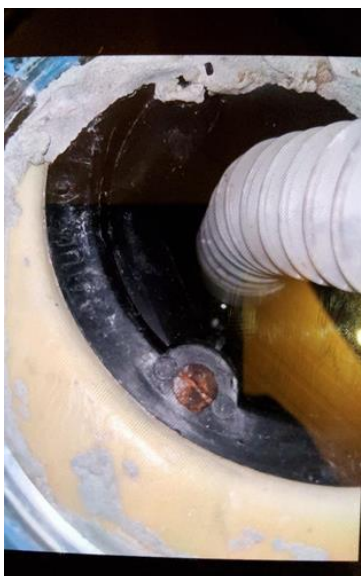
Membran, tettesjikt og overgang til sluk. - [Sluk bad 1.etasje ]

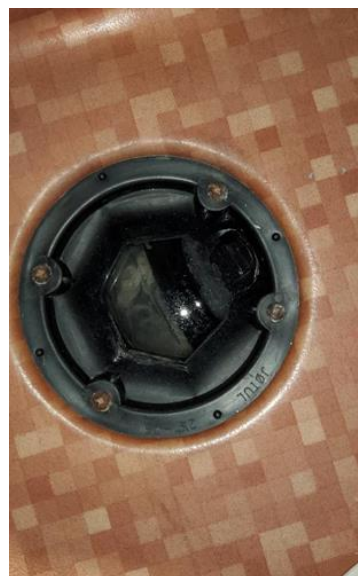
Membran, tettesjikt og overgang til sluk. - [Sluk vaskerom ]

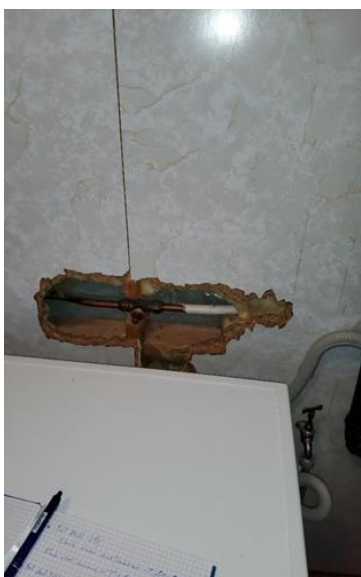
Overflater vegger - [Veggoverflate]

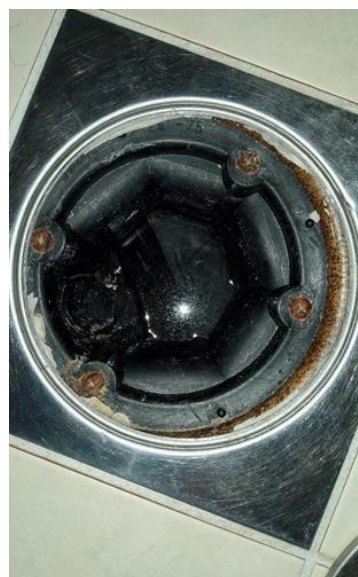
Membran, tettesjikt og overgang til sluk. - [Sluk bad underetasje ]

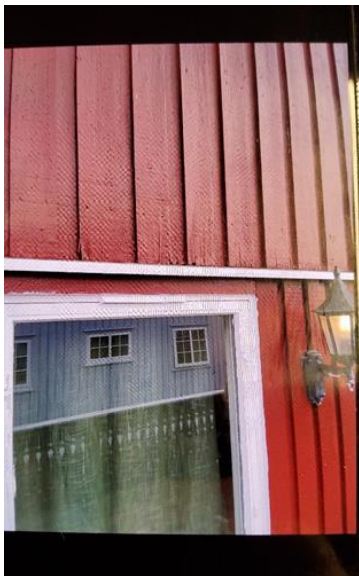
Panel og vindskier er stedvis råteskadet ved sydvest-vendt vegg. Råteskader må utbedres. Skader i bakenforliggende konstruksjon er ikke registrert, men kan ikke utelukkes. Ytterligere undersøkelser anbefales slik at tiltak kan iverksettes ved behov.

Yttervegger inkl. fasader og konstruksjon - [Råteskader yttervegg]

Grunnet observasjon av råteskader på ytterkledning kan skade i bakenforliggende konstruksjoner ikke utelukkes. Ytterligere undersøkelser anbefales slik at utbedringstiltak kan iverksettes ved behov.
